**Regnitzbrücke in Vach (BW 028): Zustandsbericht**

**Der Bauausschuss nimmt Kenntnis von dem sich zum Teil dramatisch verschlechternden baulichen Zustand der Regnitzbrücke.**

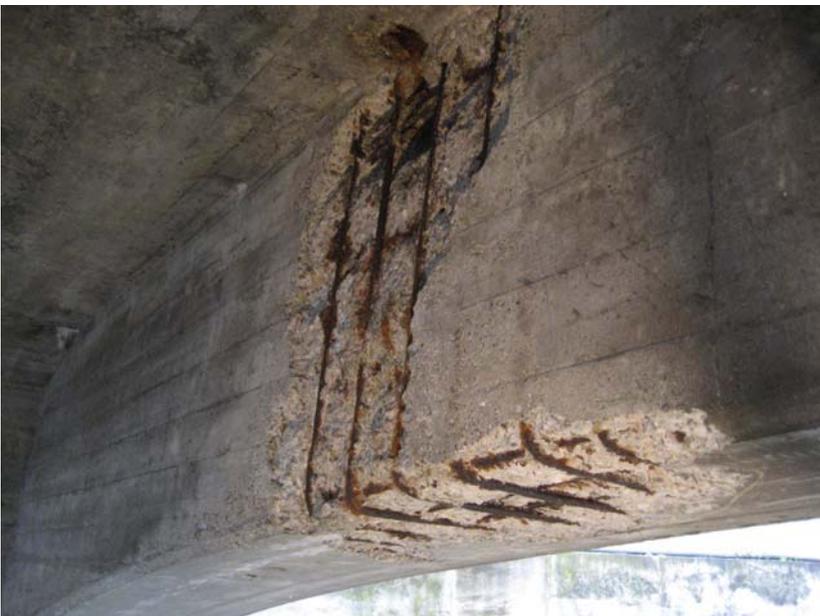
Bild 1: Betonabplatzung und rostende Bewehrung bei Kragträger, Südseite Widerlager Mannhof

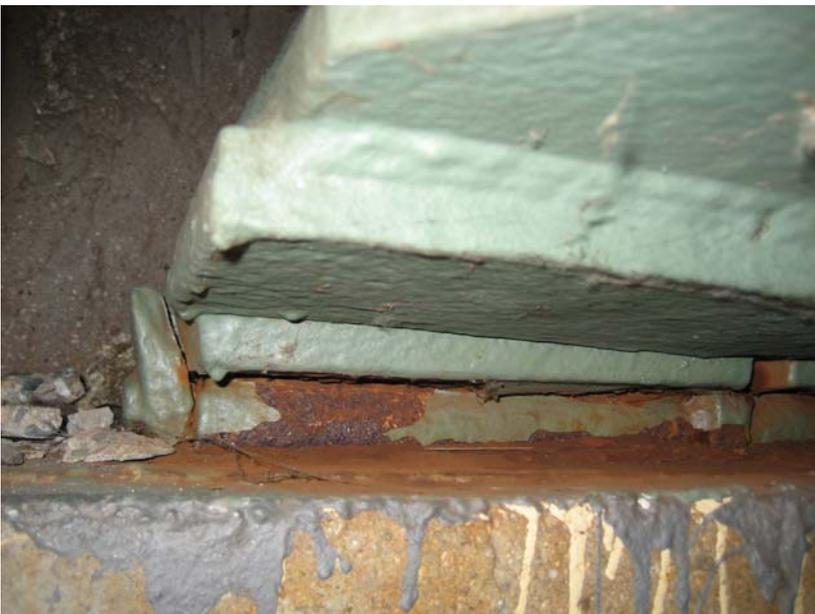
Der Schutzanstrich der Lager ist teilweise unterrostet. Korrosionserscheinungen sind vorhanden.

Bild 2: stark korrodierte Lager, teilweise mit eingeschränkter Bewegungsmöglichkeit

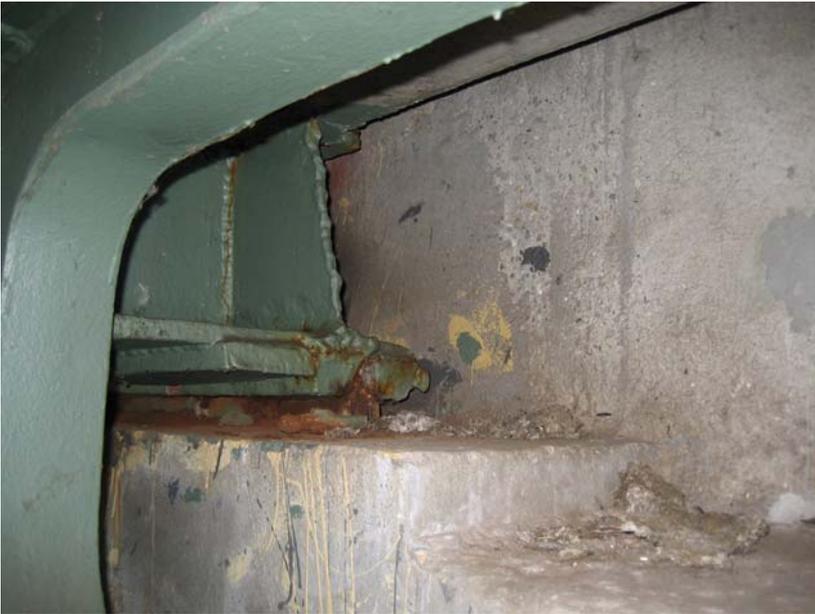
Bild 3: Lager Nord, Südseite, Widerlager Mannhof, Riss zwischen oberer Lagerplatte und Träger

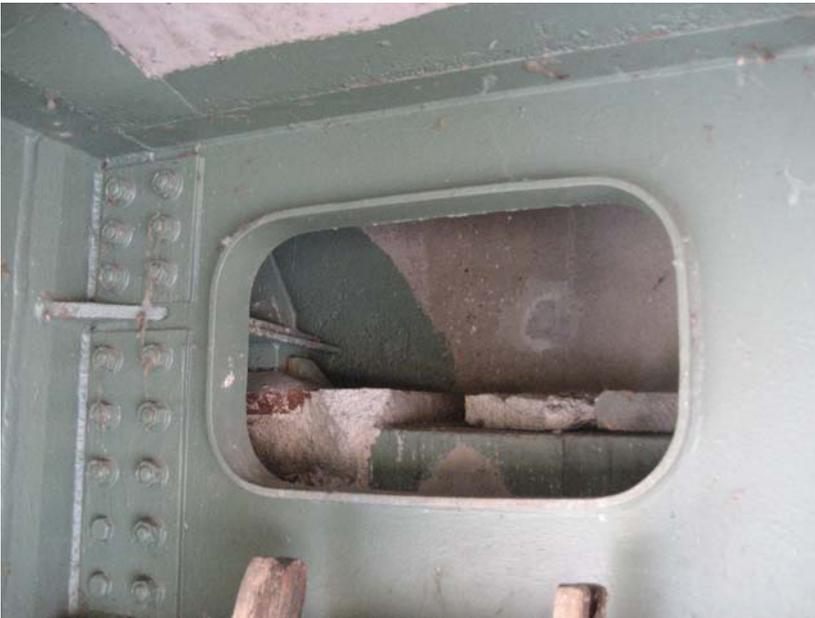
Bild 4: Betonausbruch des Konsolträgers unter Auflager bei Widerlager Vach, Träger 2

Unterhalb vom Lager des Trägers 2 hat sich die Schadstelle erheblich vergrößert. Es wurde an der vorhandenen Betonabplatzung in der Stirnfläche der Stahlbetonkonsole der lose Beton entfernt. Die Betonabplatzung hat eine Größe von ca. 0,95 m x 0,35 m und eine Tiefe von ca. 5 cm. Der Überstand der Auflagerkonsole über die untere Lagerplatte ist vollständig abgebrochen. Eine Lastausbreitung im Beton in Richtung des Stahlüberbaus ist nicht mehr möglich. In der Ausbruchstelle ist erhebliche Korrosion mit Querschnittsverlust am Betonstahl vorhanden. Der Restquerschnitt beträgt an einzelnen Betonstählen nur noch ca. 1/4 des ursprünglichen Querschnitts.

Als Sofortmaßnahmen sind die Verkehrslasten zu reduzieren und die zulässige Geschwindigkeit herabzusetzen. Eine Beschränkung der zulässigen Höchstgeschwindigkeit verringert deutlich die Einleitung von dynamischen Stoßbelastungen in die Auflagerbereiche und entlastet somit die Stahlbetonkonsolen.

- Reduzierung der Brückenklasse auf Brückenklasse 12/12
- Beschränkung der zulässigen Fahrzeuglast auf 12 Tonnen

- Einschränkung der Fahrbahnbreite auf 5,50 m (Fahrspur mittig, bezogen auf die Längsachse)
- Geschwindigkeitsbeschränkung auf 10 km/h

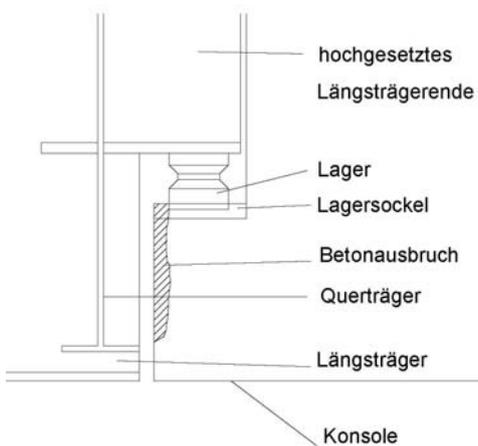
Schematische Ansicht der Schadstelle am Träger 2

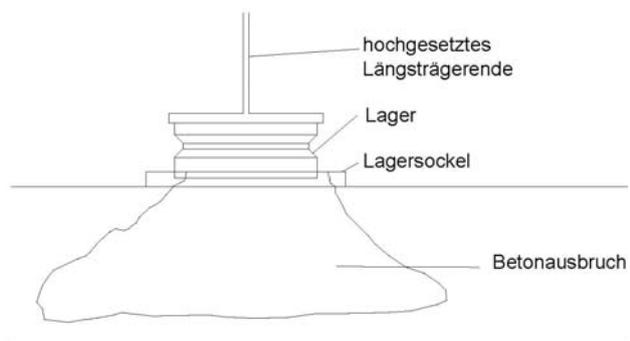
Schematische Querschnitt der Schadstelle am Träger 2
