**Projektgenehmigung**

**Schadensdokumentation:**

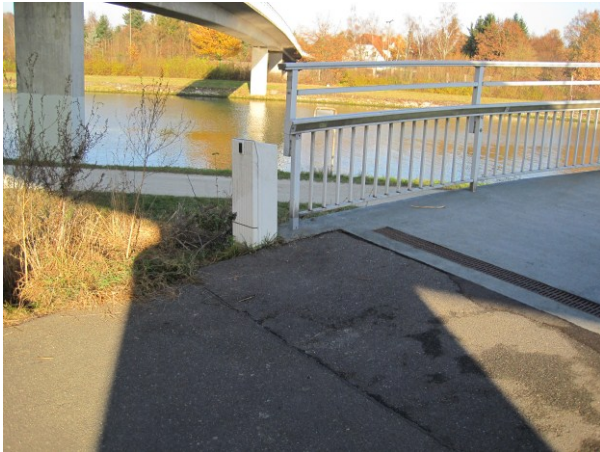
Abgesackte Fahrbahn am Widerlager

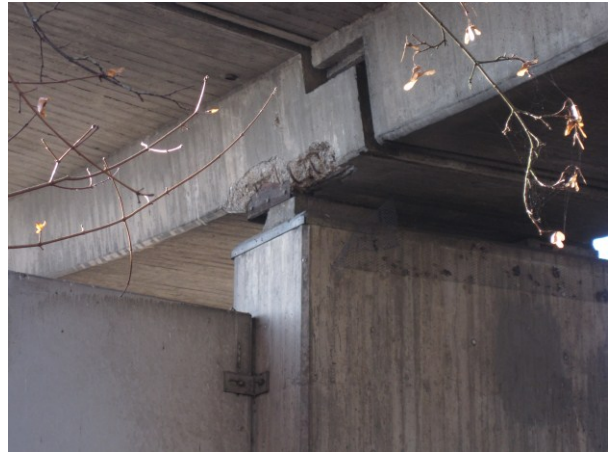
Betonschäden an der Überbauunterseite

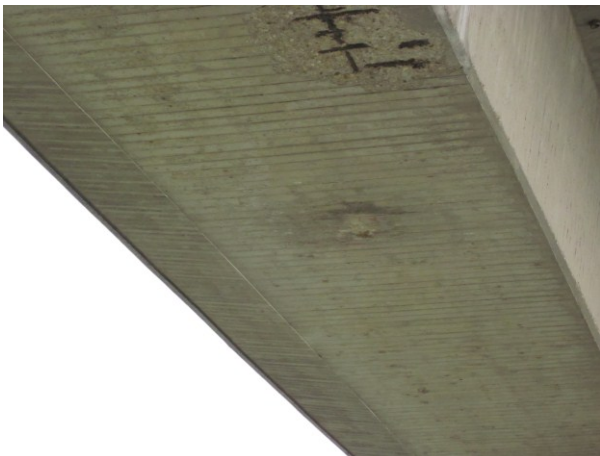
Betonschäden und Aussinterungen an der Überbauunterseite

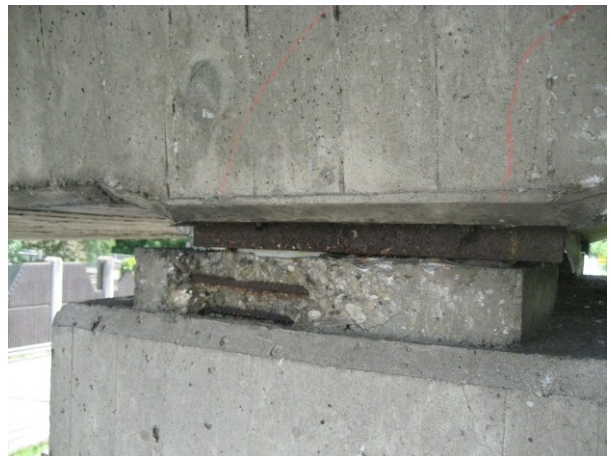
Verrostete Lagerplatte, Betonabplatzung an Lagersockel

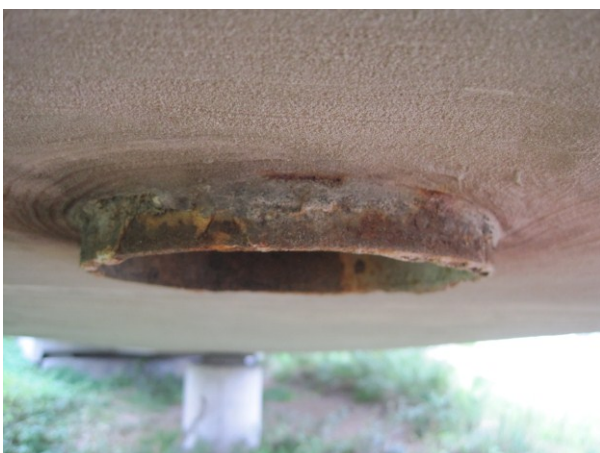
Brückenablauf zu kurz, z.T. korrodiert

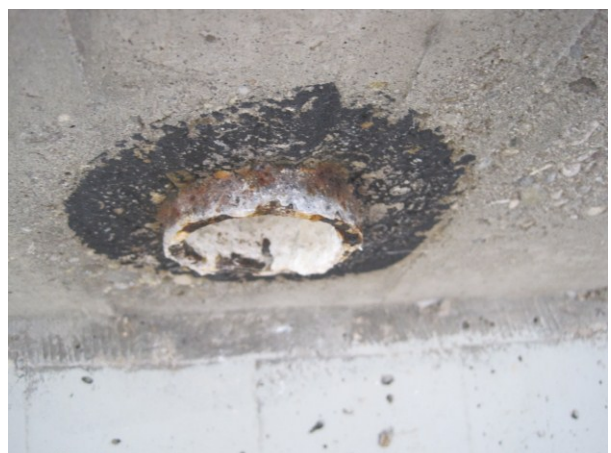
Tropftülle zu kurz, z.T. zugesinnt
