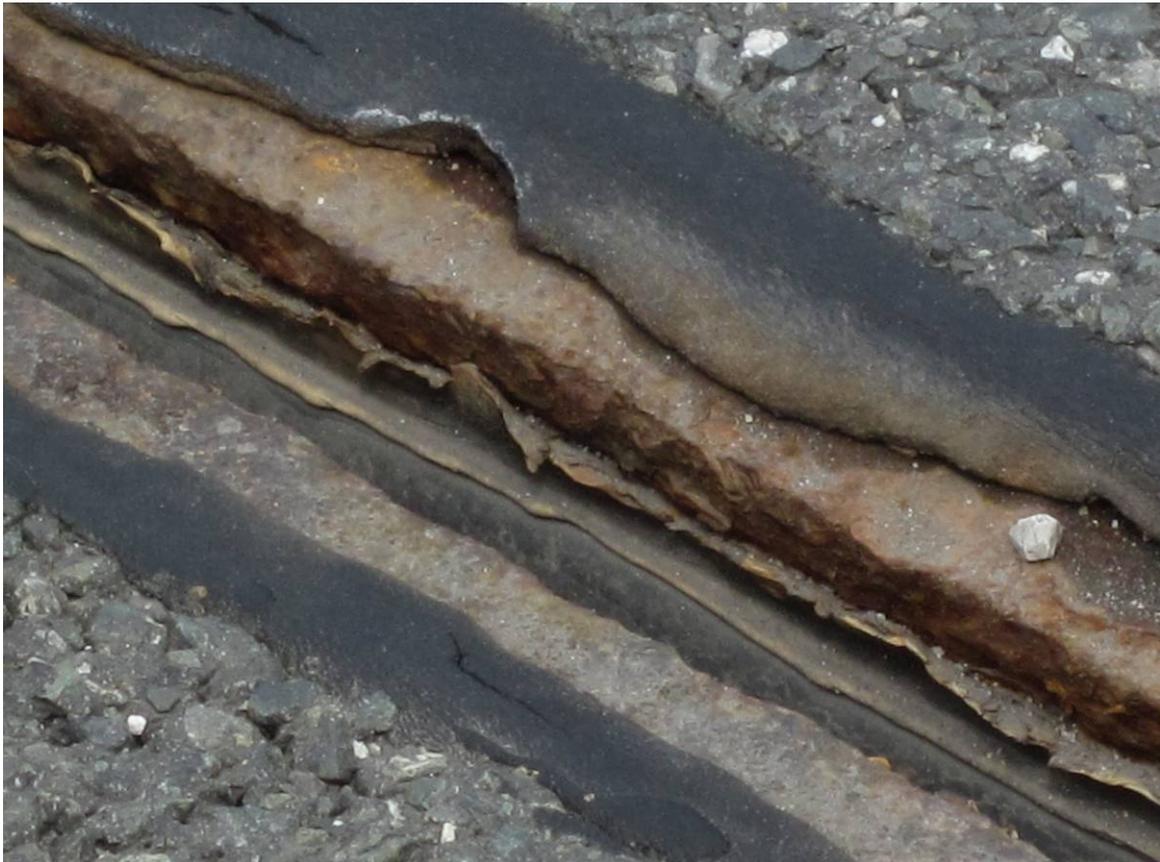
Bild 1: Korrosion des Fahrbahnübergangprofils, Korrosion am Innensteg des Profils ist weit fortgeschritten (Aufnahmedatum 28.04.2011)

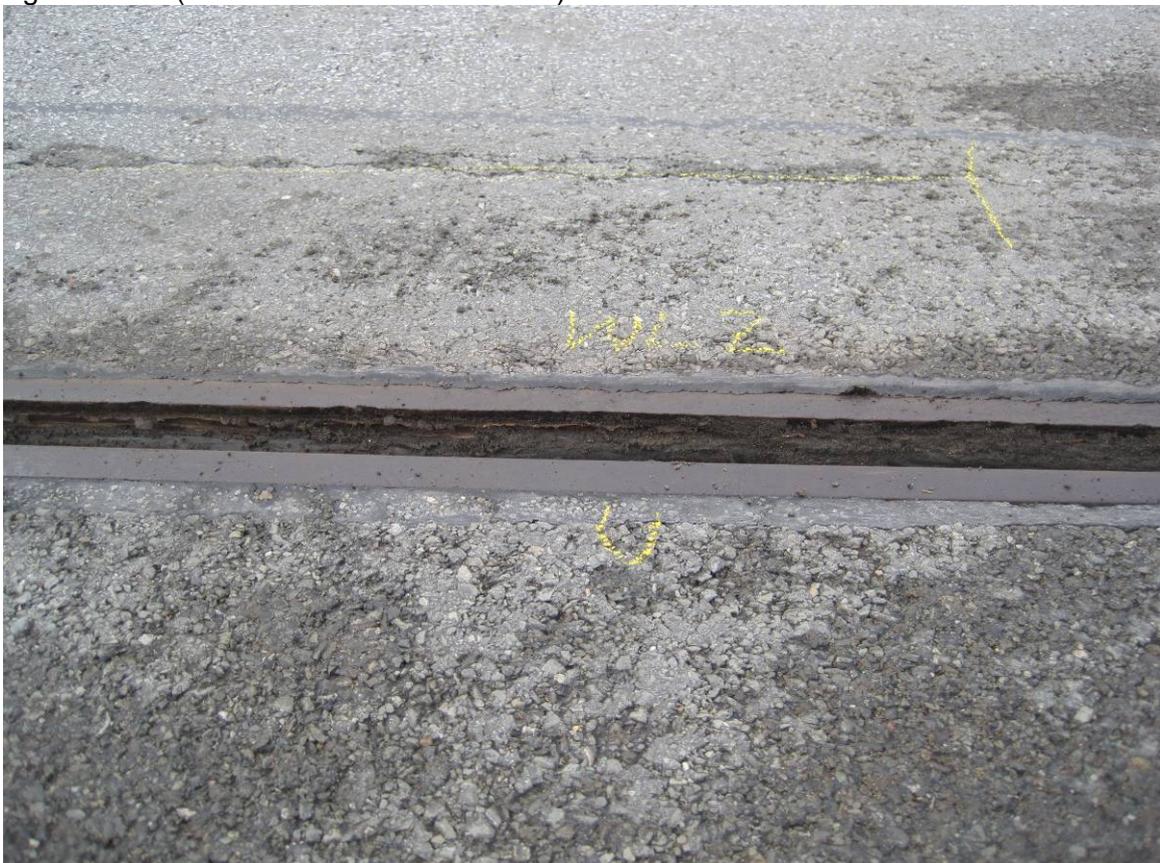
Bild 2: Korrosion des Fahrbahnübergangprofils, Innensteg des Profils ist fast durchgängig abgerostet (Aufnahme 14.02.2013)

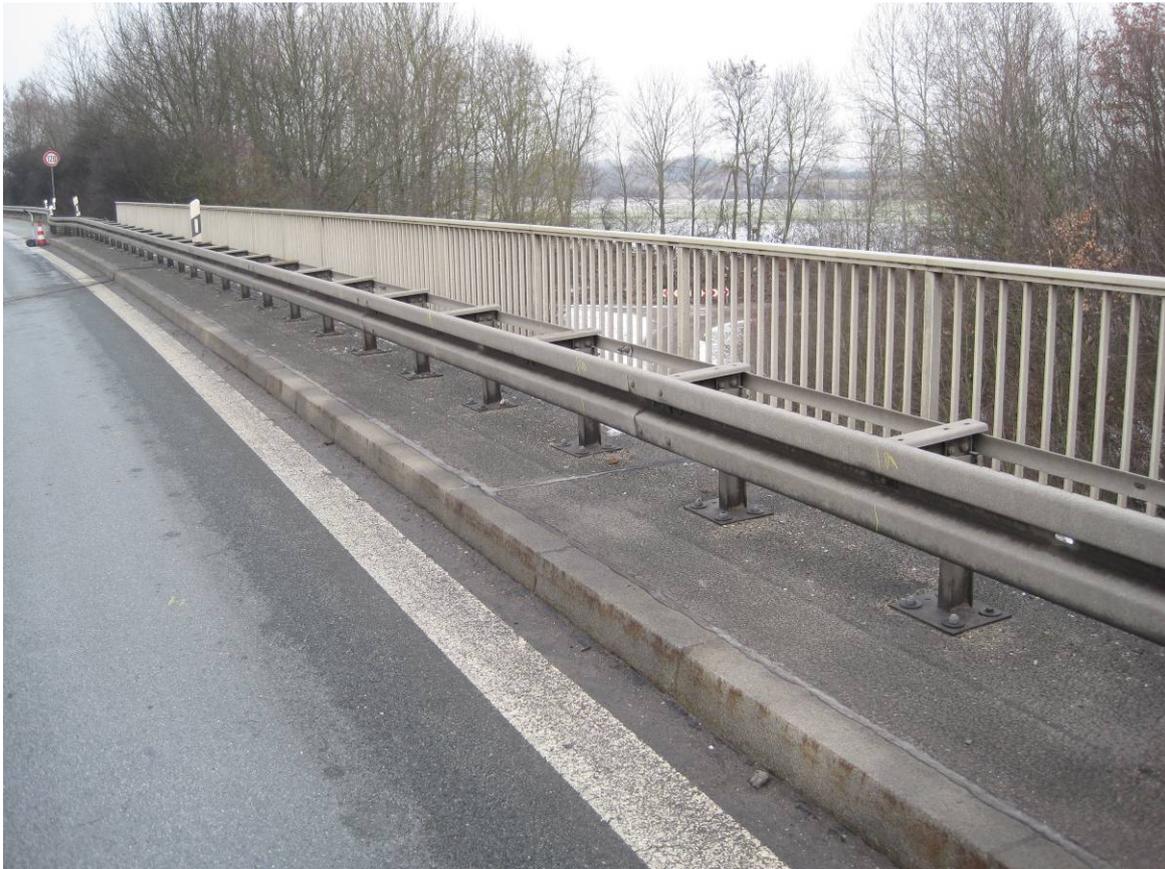
Bild 3: Welliger und hohl liegender Belag auf den Gesimskappen, sowie z.T. korrodierte und nicht mehr dem Stand der Technik genügende Schutzplanken

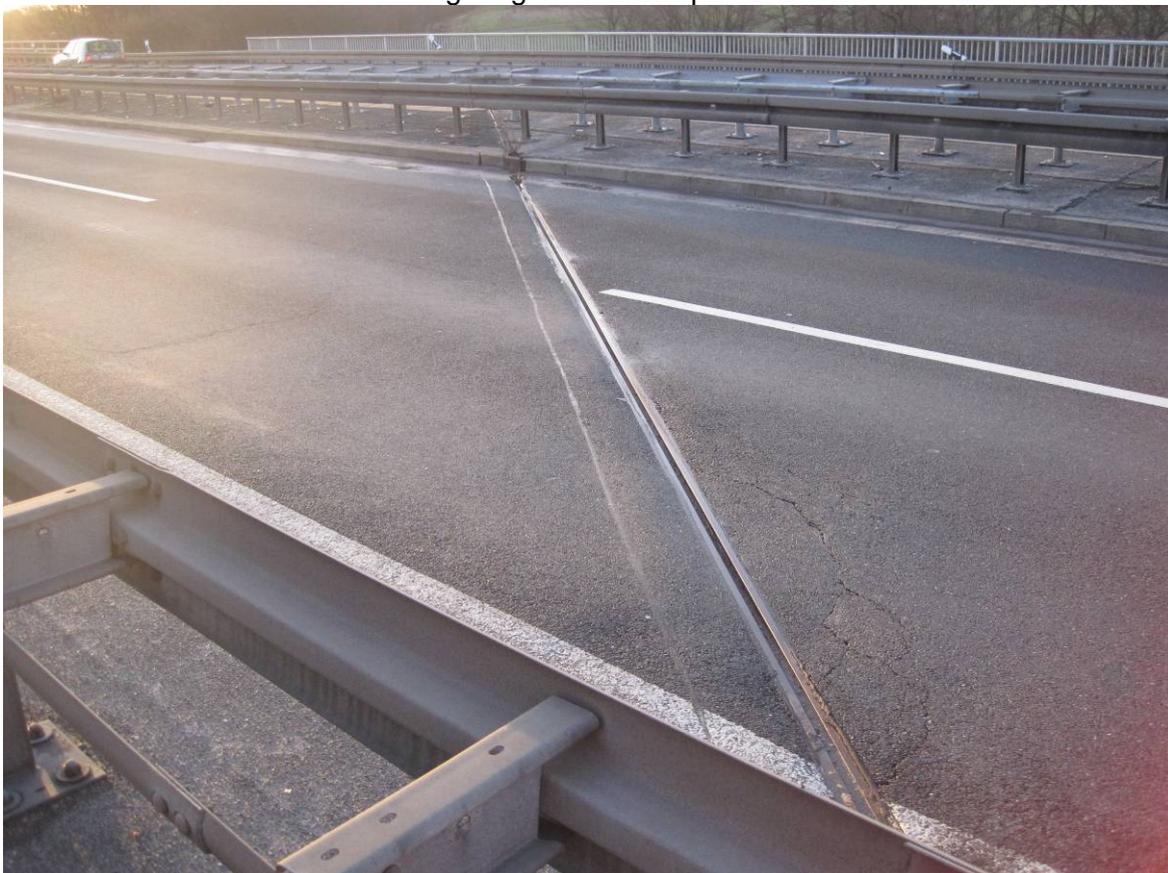
Bild 4: Risse und Verdrückungen im Fahrbahnbelag

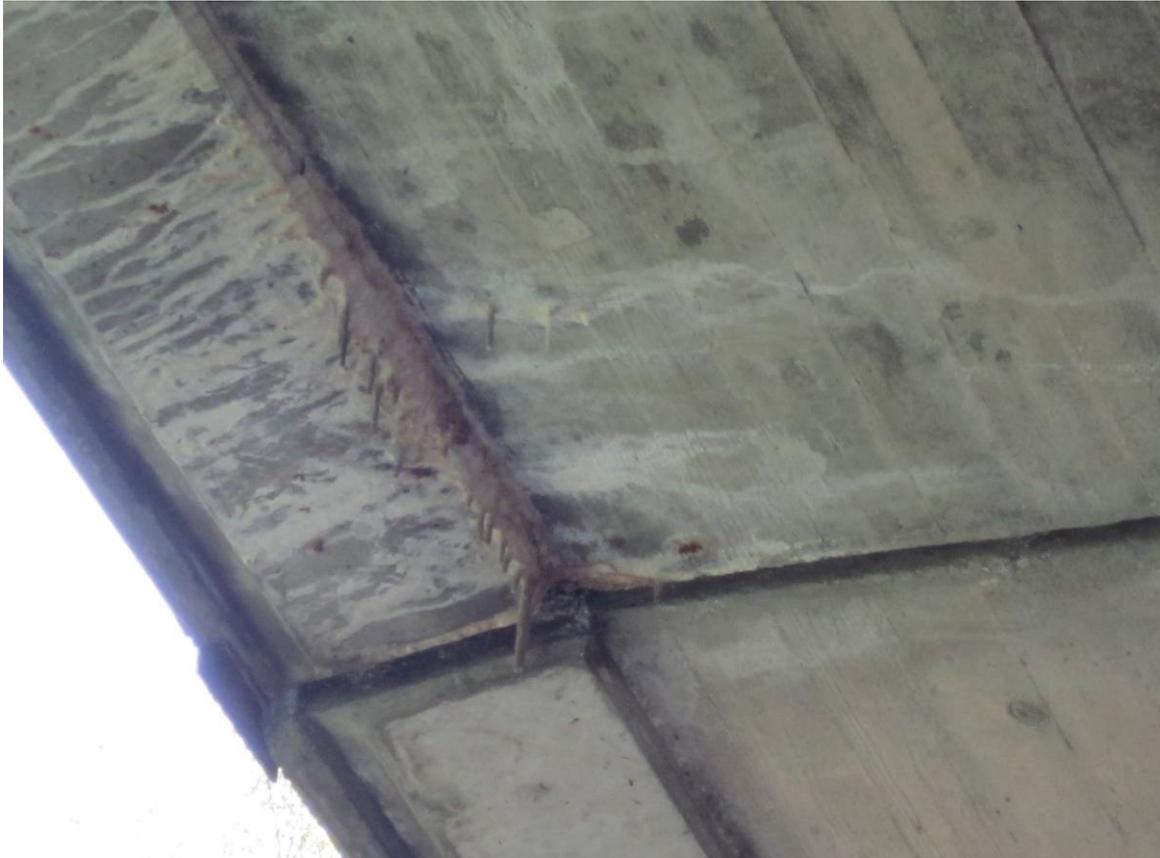
Bild 5: Stalaktitenbildung im Gesimskappenkopfbereich (in diesem Bereich verlaufen Querspannglieder)

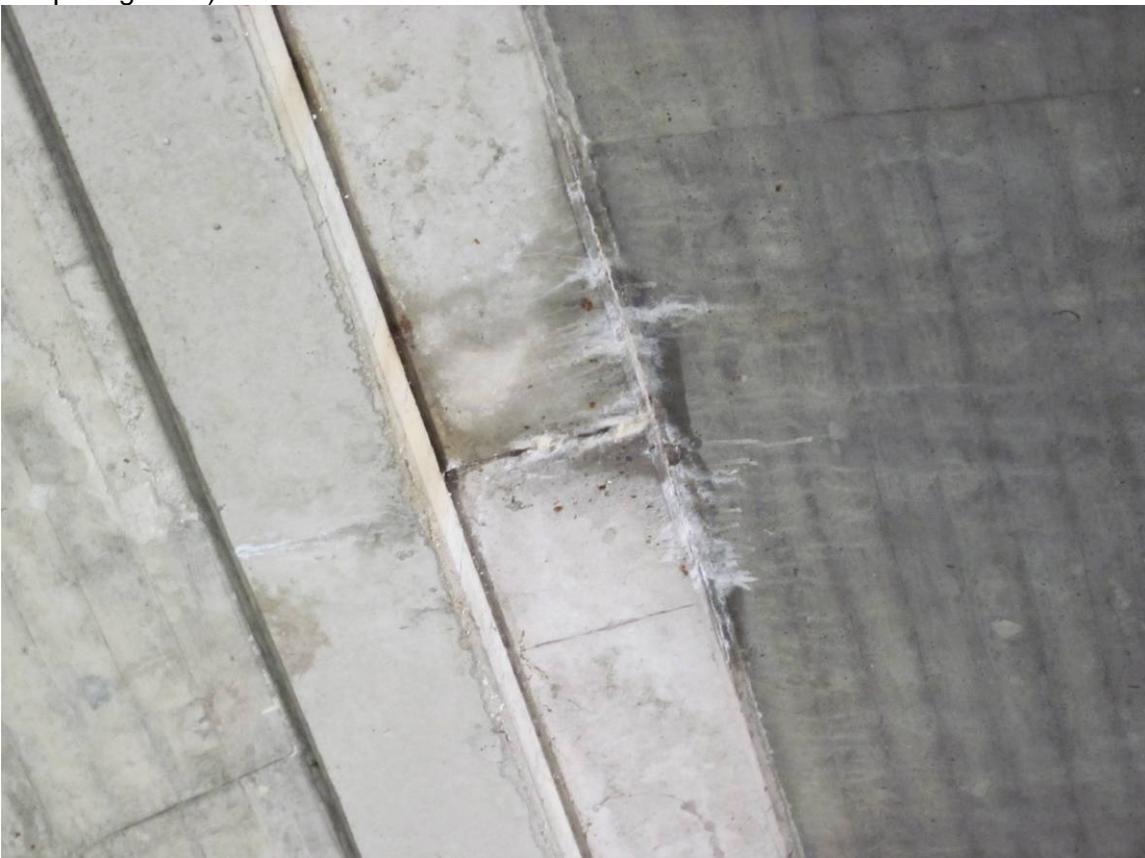
Bild 6: Kalkausblühungen an der Bauwerksuntersicht

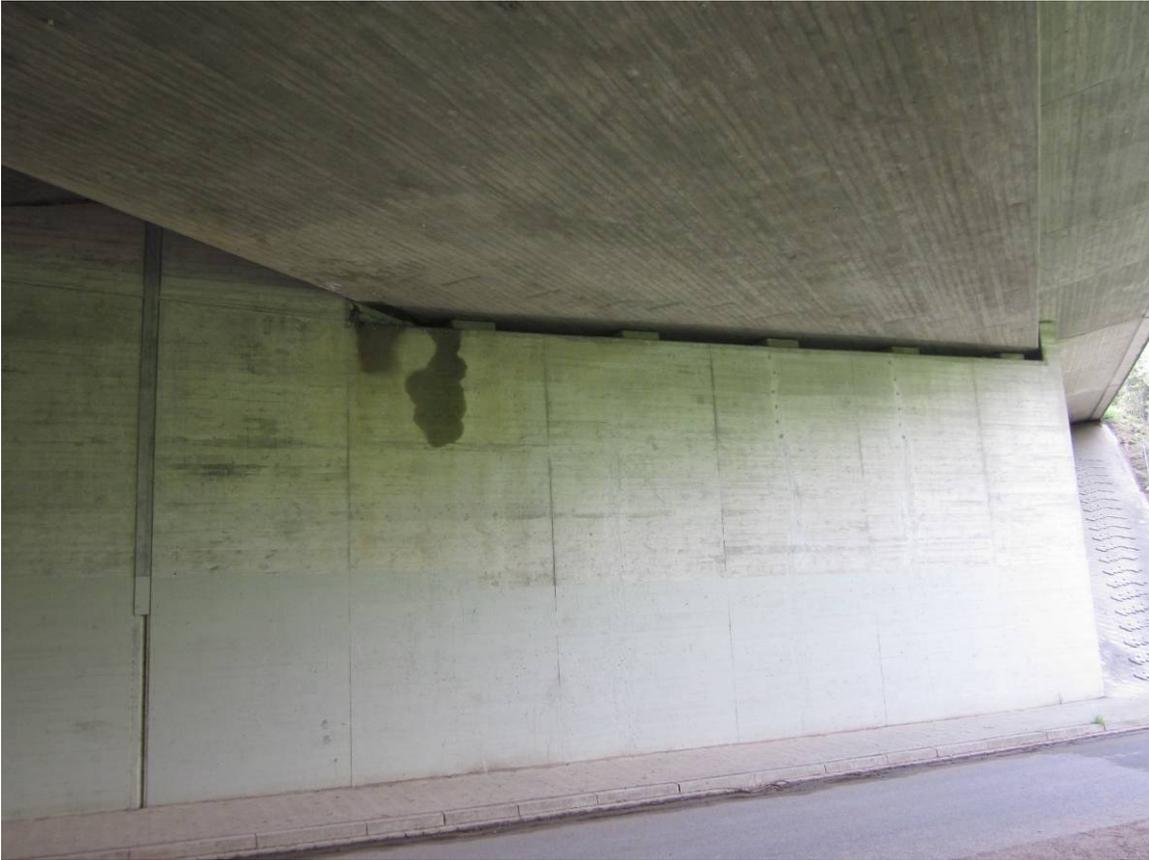
Bild 7: Feuchtstelle am nordwestlichen Widerlager, Wassereintritt durch den defekten Fahrbahnübergang

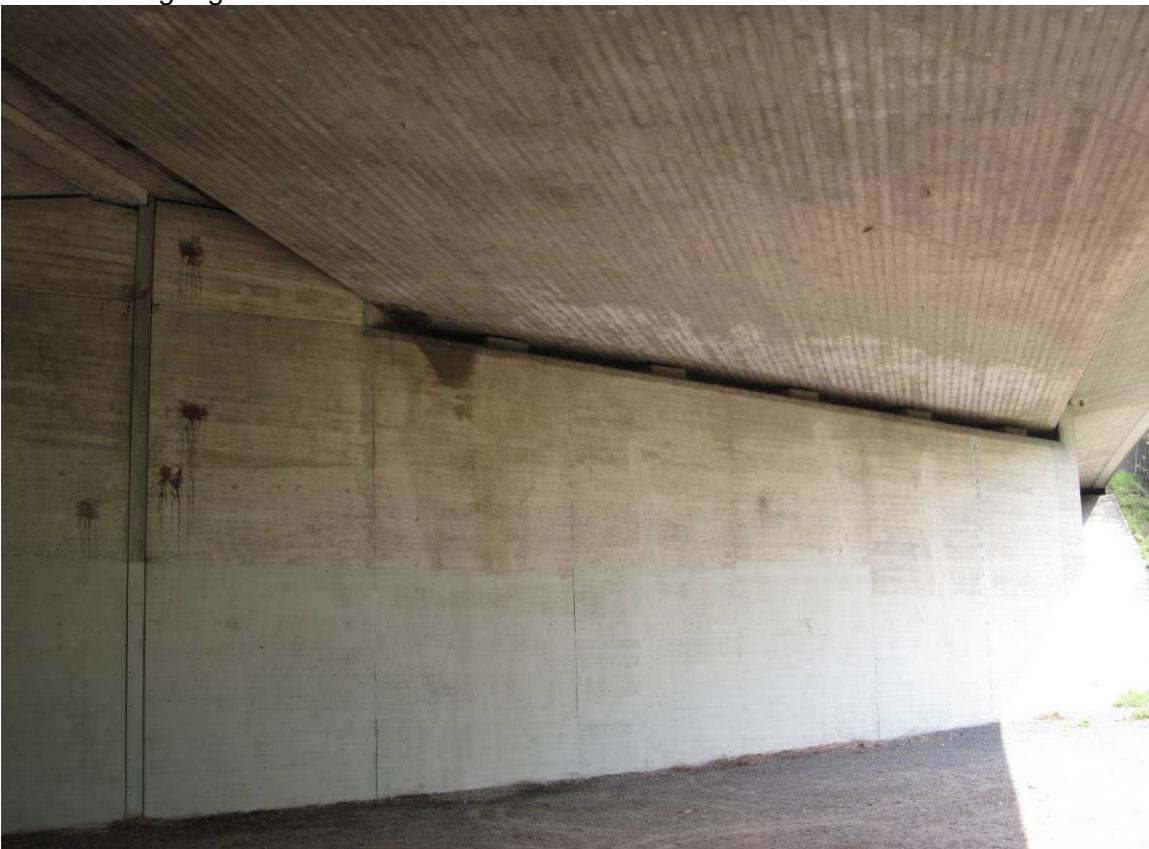
Bild 8: Feuchtstelle am südöstlichen Widerlager, Wassereintritt durch den defekten Fahrbahnübergang
