Stadt Fürth
Tiefbauamt / Straßen- und Brückenbau
Hirschenstraße 2
90762 Fürth

BW 042 – Forsthausbrücke Bericht zur Entwurfsplanung

IB 2438 / 16

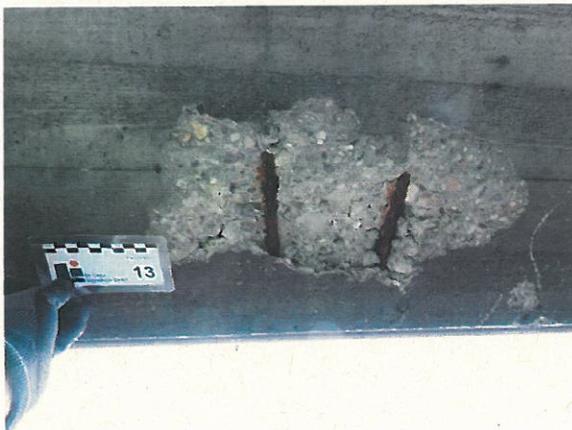
Der Überbau weist an der Unterseite zahlreiche Abplatzungen mit freiliegender Bewehrung, Kiesnester und Hohlstellen auf.

Abbildung 2: Abplatzung mit Bewehrung

Möglicherweise können Ausführungsmängel, wie beispielsweise Kiesnester, Hohlstellen oder sichtbar zu geringe Betondeckungen, Grund für die große Menge an Abplatzungen mit korrodierter Bewehrung sein.

An der Außenseite des Hohlkastens sind vor allem über den Verkehrswegen die Hohlstellen, Kiesnester und freiliegenden Bewehrungen freizustemmen und mit Spritzbeton zu reprofilierten.

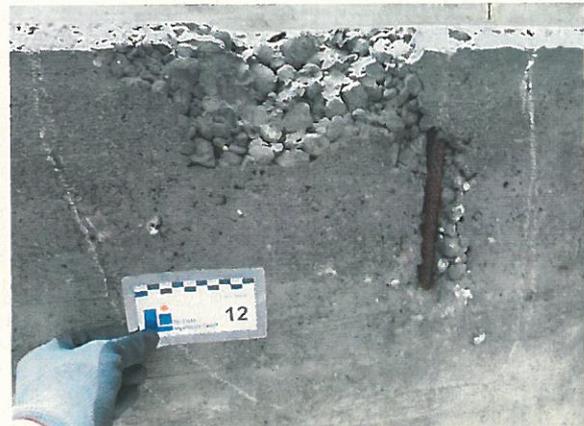
Abbildung 3: Kiesnest

Die ermittelten Karbonatisierungstiefen liegen im Bereich zwischen 0 und 2 mm im Konstruktionsbeton und an einer Untersuchungsstelle im Reparaturmörtel bei 5 mm. In keinen der untersuchten Bereiche hat die ermittelte Karbonatisierungsfrent die Bewehrungslage erreicht. Mit Ausnahme im Bereich von Kiesnestern, dort ist aufgrund des undichten Betongefüges karbonatisierungsbedingte Korrosion der Bewehrung vorhanden.

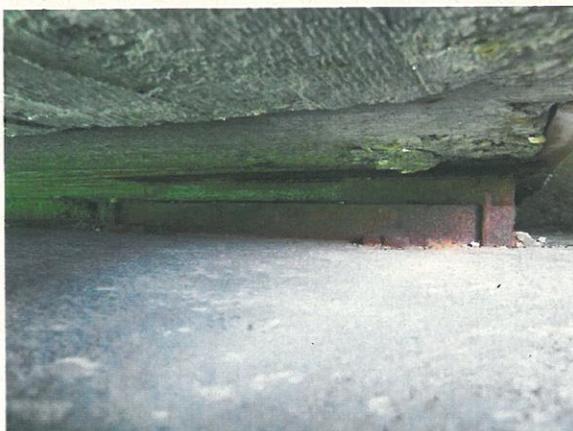
Die Linienkipplager an den Widerlagern sowie die Rollenlager an dem Pfeiler sind angerostet.

Abbildung 4: Linienkipplager Widerlager Zirndorf

Die vorhandenen Lager sind zu entrostet und anschließend neu mit einem Korrosionsschutz nach ZTV-ING Teil 4 Abschnitt 3 zu beschichten.

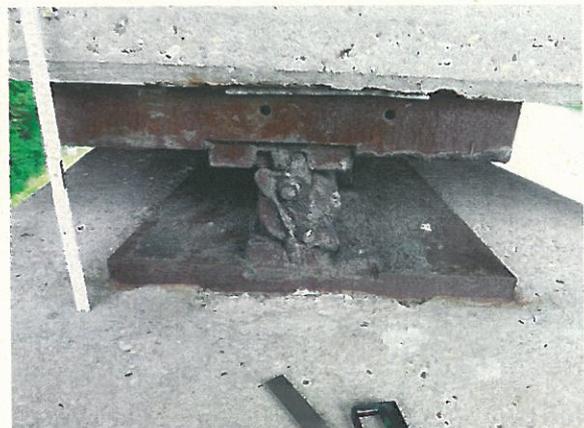
Abbildung 5: Rollenlager Pfeiler

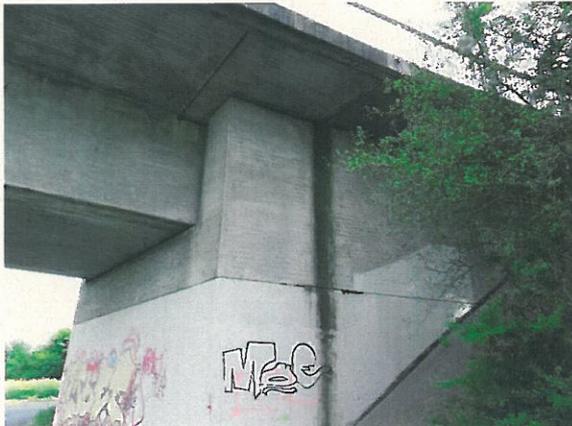
Die Fahrbahnübergänge weisen undichte Stellen auf und sind punktuell verrostet.

Abbildung 6: Undichte Stelle ÜKO

Die vorhandene Übergangskonstruktion am östlichen Bauwerksende soll ausgetauscht werden.

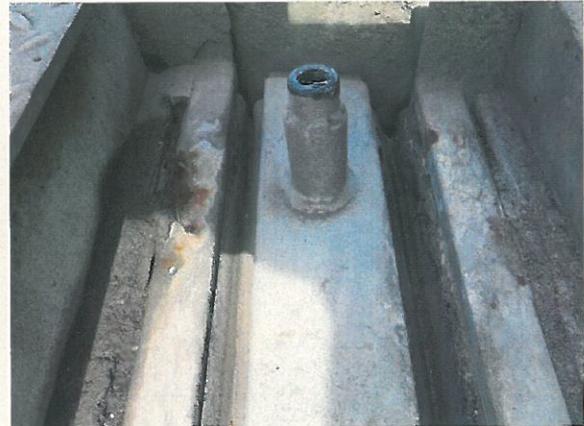
Abbildung 7: ÜKO punktuell verrostet

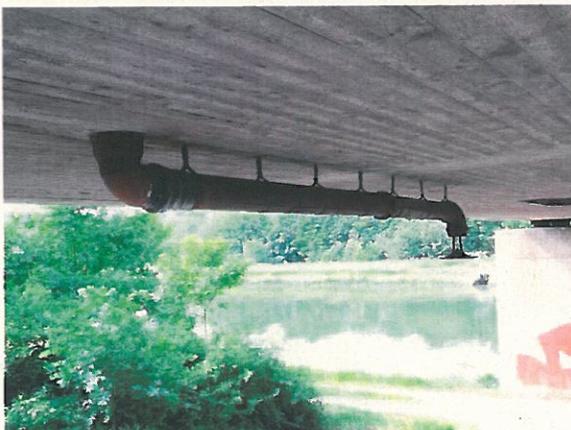
Die Entwässerungsleitungen sowie die Tropftüllen des Bauwerkes sind verrostet.

Abbildung 8: verrostete Längsleitung

Die vorhandene Entwässerung ist zu entfernen und zu erneuern. Die Brückenabläufe sollen im Inneren des Hohlkastens zusammengeführt und an den Mittelpfeiler geleitet werden. Dort soll eine Entwässerungsleitung durch den Boden des Hohlkastens entlang des Mittelpfeilers in den Kanal führen. Am Auslauf der Entwässerung ist ein 90°-Krümmer anzubringen, um Spritzwasser an den Betonpfeiler zu verhindern.

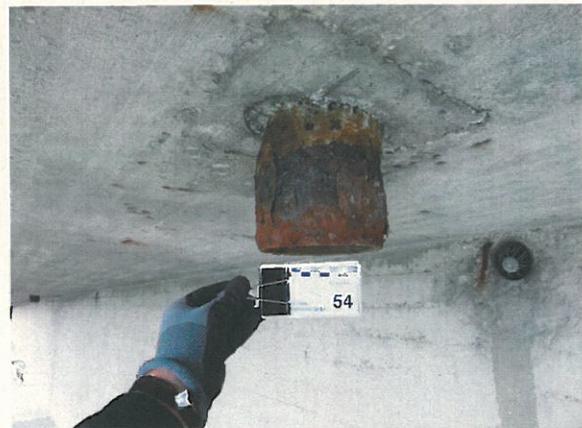
Abbildung 9: verrostete Tropftülle

Die bestehenden Tropftüllen befinden sich in einem sehr schlechten Zustand, deshalb sind die im Zuge der Instandsetzung zu erneuern. Die Tropftüllen sind aus nichtrostenden Stahl gemäß der RiZ-ING Was 11 einzubauen. Die Tropftüllen sollten gefasst werden und am Mittelpfeiler mit der Entwässerungsleitung zusammengeführt werden.

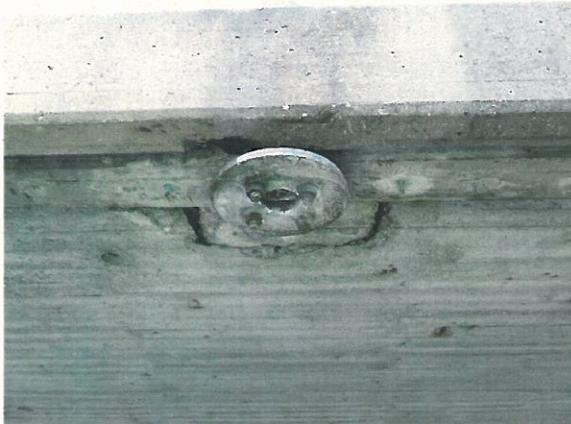
Die Verankerungen der Beleuchtungsmasten sind durchgehend verrostet. Die Böschungstreppen entsprechen nicht den gültigen Regelwerken bzw. fehlen an den Widerlagern.

Abbildung 10: Verankerung verrostet

Die Beleuchtungseinrichtung ist rückzubauen und zu erneuern. Die neue Mastverankerung ist gemäß der RiZ-ING Mast 2 durchzuführen.

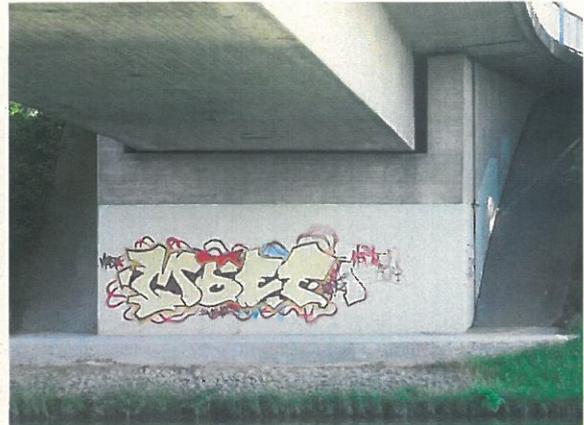
Abbildung 11: Böschungstreppe fehlt WL Zirndorf

Im Zuge der Brückeninstandsetzung ist auf der südlichen Seite des westlichen Widerlagers eine Böschungstreppe neu zu errichten. Diese ist analog zu RiZ-ING Bösch 1 herzustellen.

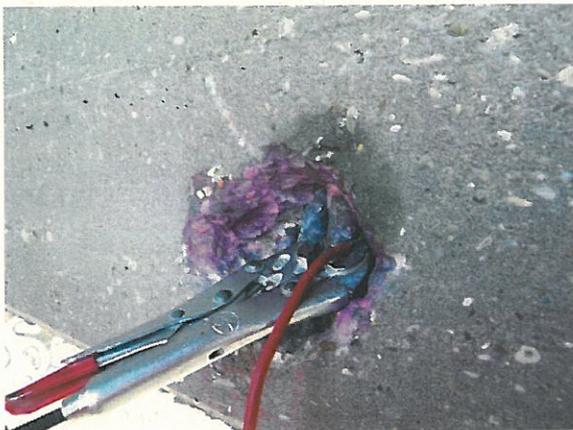
Abbildung 12: Karbonatisierungstiefe Steg links über der Südwesttangente
