**Fachgutachten**  
**über die Verpflanzbarkeit einer Linde (*Tilia cordata*)**  
**in Fürth, Fuggerstraße**

## 2. Situationsbeschreibung

Auf dem Flurstück 195/17 in Fürth (Gemarkung Dambach) in der Nähe der Fuggerstraße soll ein Neubau entstehen (Bild 1 und 2). Auf dem Grundstück ist ein Baumbestand, der zum einen Teil erhalten werden soll und teilweise zur Fällung vorgesehen ist (Bild 3). Eine Linde (Baumnummer 7) befindet sich im Baufeld und ist zur Fällung vorgesehen.

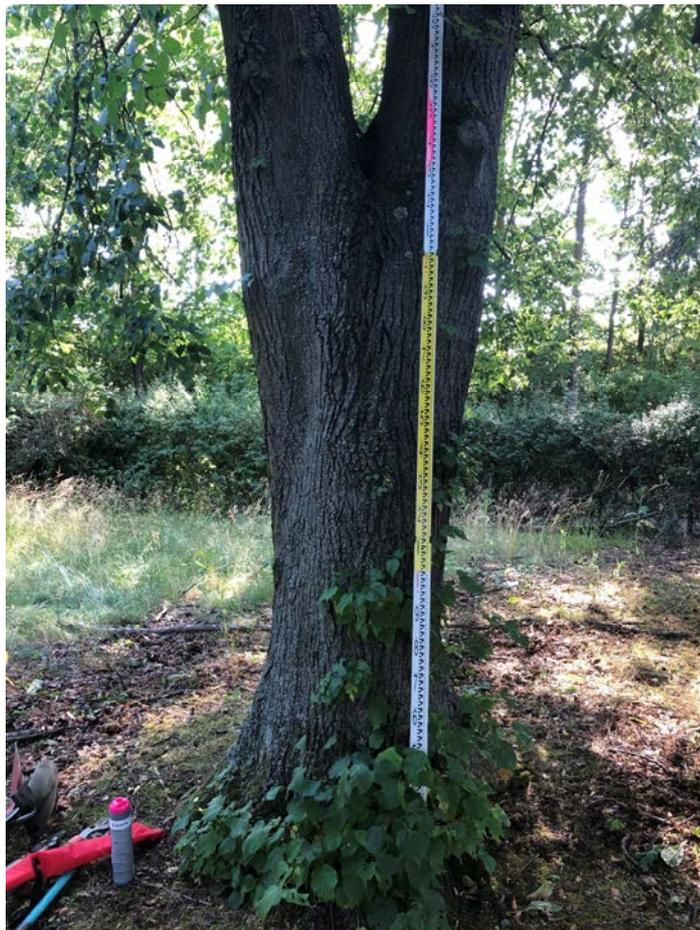
Der Baum hat einen V-Zwiesel in 2,50 m Höhe (Bild 4). Der südliche Stämmeling hat einen weiteren Zwiesel in ca. 7 m Höhe, der nördliche Stämmeling hat ebenfalls einen Zwiesel in ca. 10 m Höhe. Die ersten Äste sind in einer Höhe von 3 m (Durchmesser ca. 10 cm). Die unteren Äste reichen fast bis zum Boden.

**Bild 4:** Stamm, Zwiesel und Kronenansatz

Der Kronenaufbau mit der vermehrten Zwieselbildung ist bedenklich. Der unterste Zwiesel ist V-förmig ausgebildet. Diese V-Vergabelungen (Druckzwiesel) sind im Gegensatz zu U-Vergabelungen (Zugzwiesel) kritisch und bruchgefährdet. Die Rinde ist mindestens einen Meter eingewachsen. An der Vergabelung kann man mit einem spitzen Gegenstand ca. 30 cm tief vordringen. Dieser Bereich ist feucht.

Aufgrund des Kronenaufbaus sollten vor der Verpflanzung Kronensicherungen eingebaut werden.

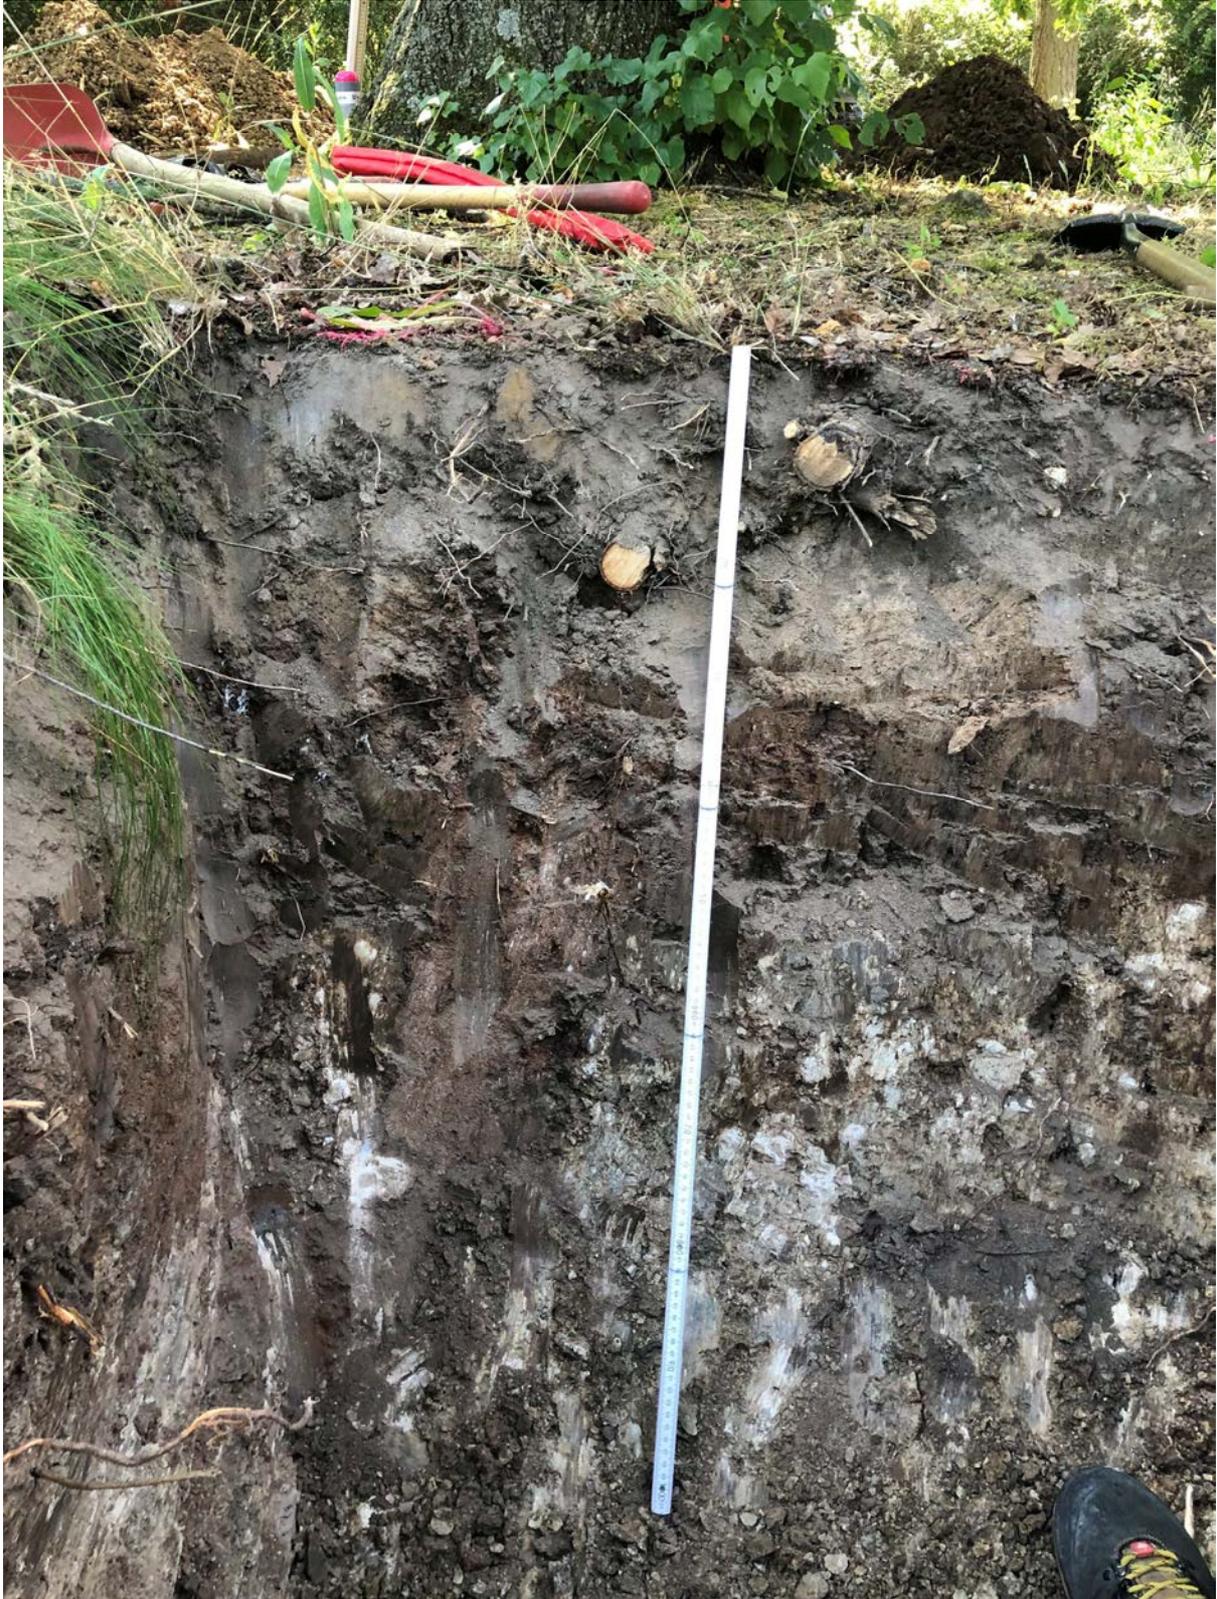
Der Bodenaufbau war bei allen drei Bodenprofilen nahezu identisch (Bild 5 bis 7).

**Bild 5:** Wurzelsuchgraben / Bodenprofil 1 (im Nord-Westen des Baumes)

Die Durchwurzelung des Bodens ist sehr einheitlich. Der Hauptwurzelhorizont ist in den oberen ca. 50 cm. Es gibt viele oberflächennahe Faser- und Feinwurzeln. Grob- und Starkwurzeln sind ebenfalls nur in diesem Bereich. Ab einer Tiefe von ca. 50 cm nimmt die Durchwurzelung sehr deutlich ab. Aufgrund des einheitlichen Bodenaufbaus kann man davon ausgehen, dass auch direkt unter dem Baum höchstwahrscheinlich keine nennenswerte Durchwurzelung in tieferen Bodenschichten vorliegt.

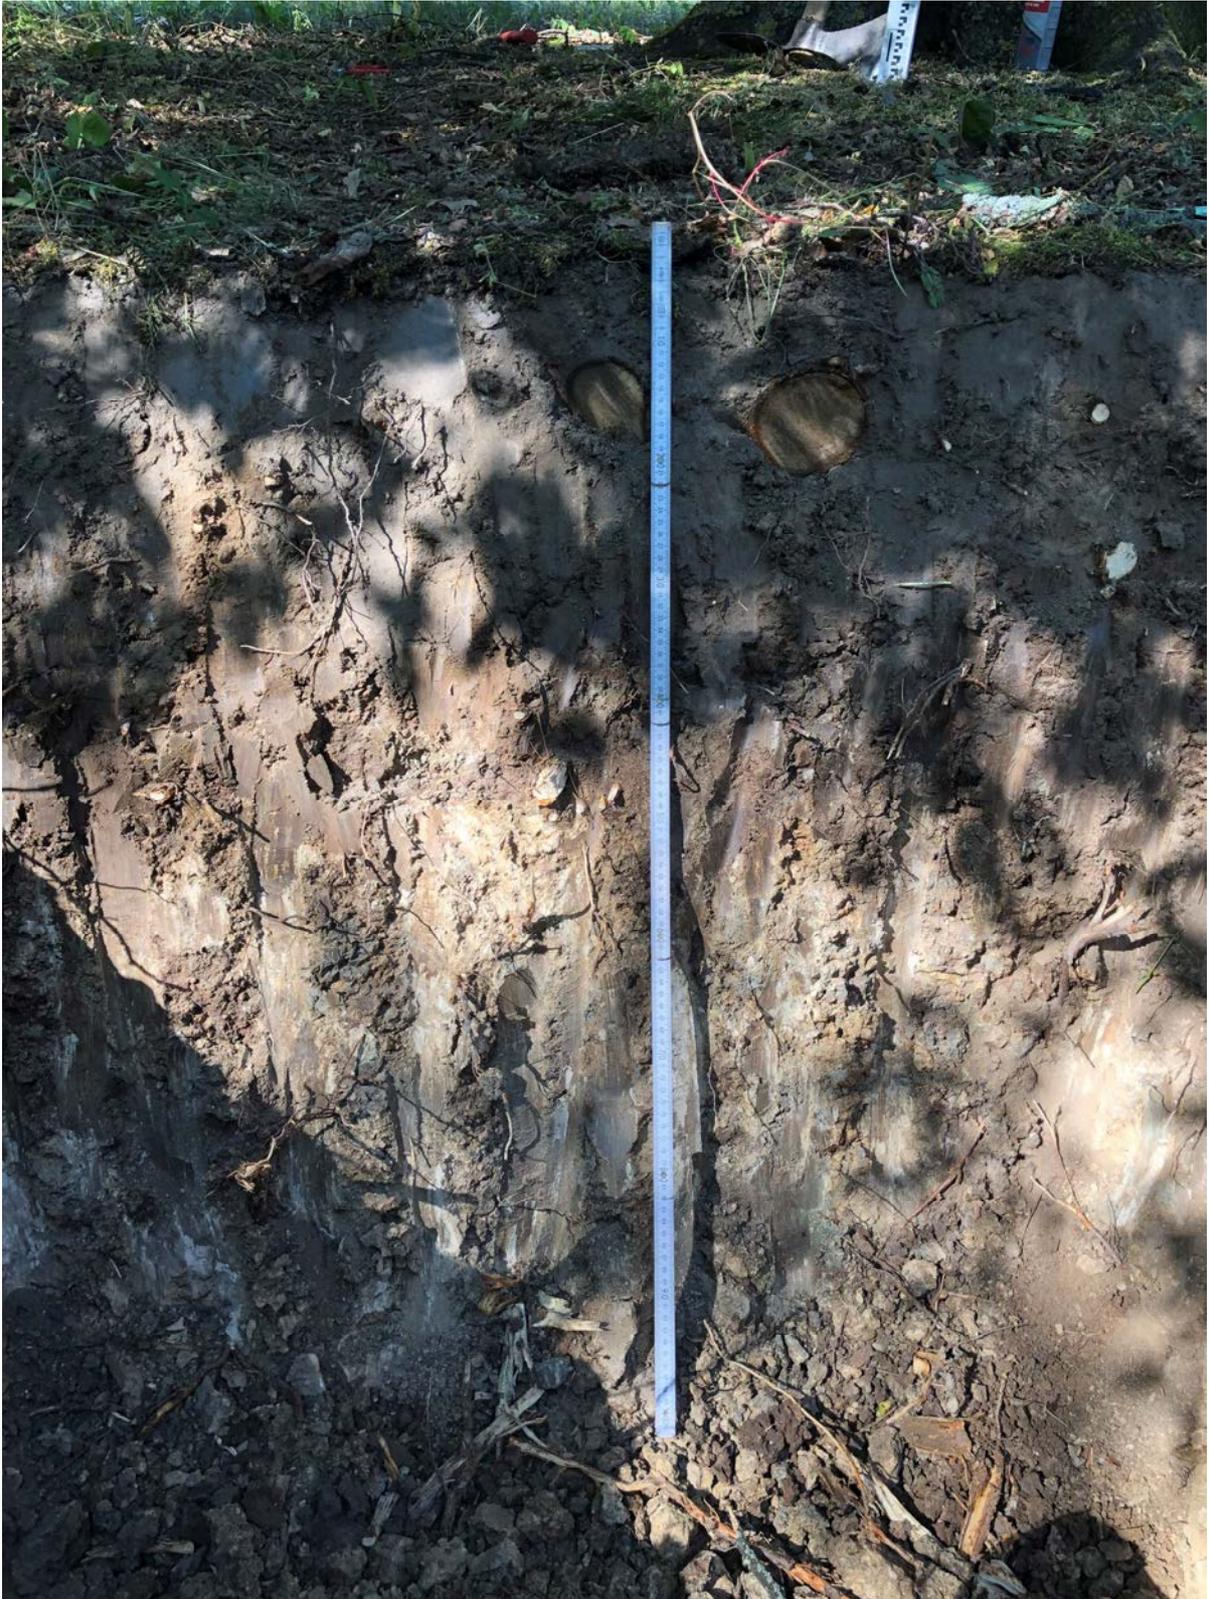
**Bild 6:** Wurzelsuchgraben / Bodenprofil 2 (im Nord-Osten des Baumes)

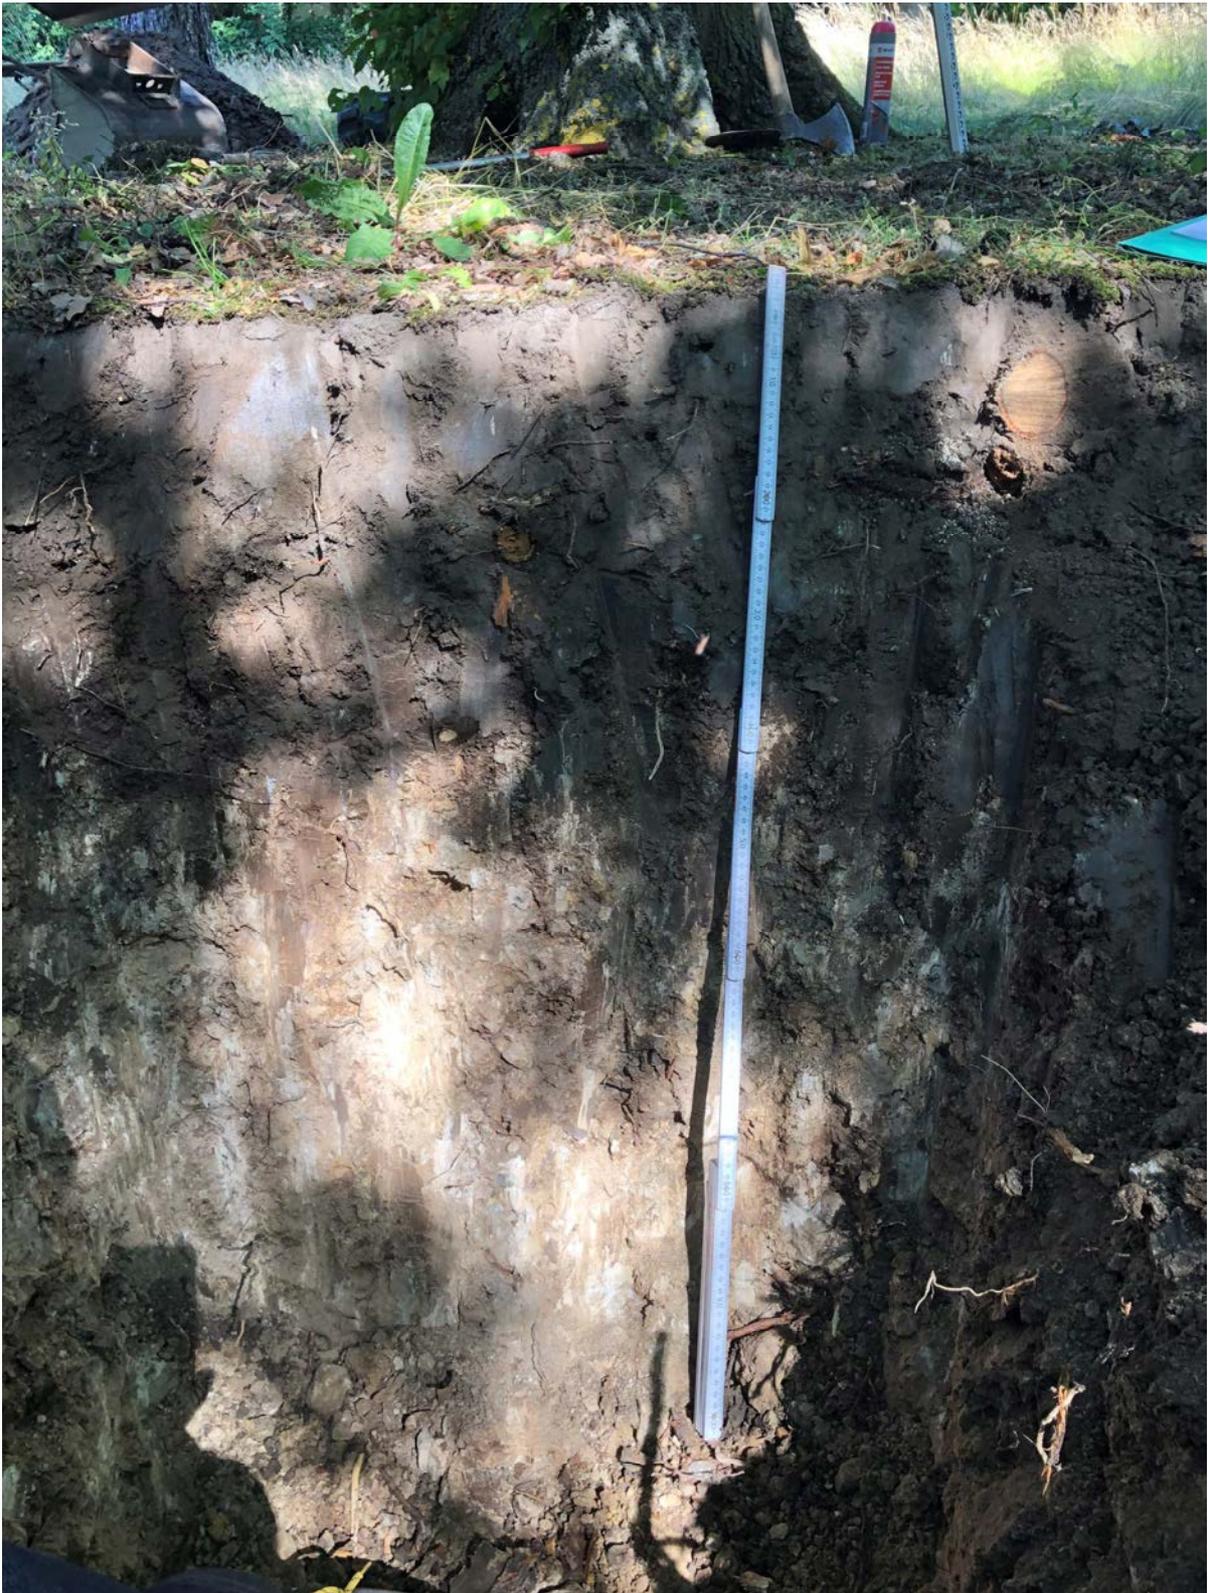
humoser, sandig-lehmiger Oberboden, hoher Faser- und Feinwurzelanteil, in den Wurzelsuchgräben 1 und 3 (Breite 120 cm) befanden sich je zwei Grobwurzeln (Durchmesser 20 bis 50 mm) im Wurzelsuchgraben 3 waren es zwei Starkwurzeln (Durchmesser 70 und 100 cm).

**Bild 7:** Wurzelsuchgraben / Bodenprofil 3 (im Süd-Osten des Baumes)
