Projektnummer: **216089**

Datum: **25. Juli 2017**

## **Areal „Hornschuchpromenade“ in Fürth**

**Zusammenfassende Darstellung sowie bodenschutz- und abfallrechtliche  
Bewertung der vorliegenden Untersuchungsergebnisse zu Untergrund-  
verunreinigungen auf dem Areal „Hornschuchpromenade“ in Fürth**

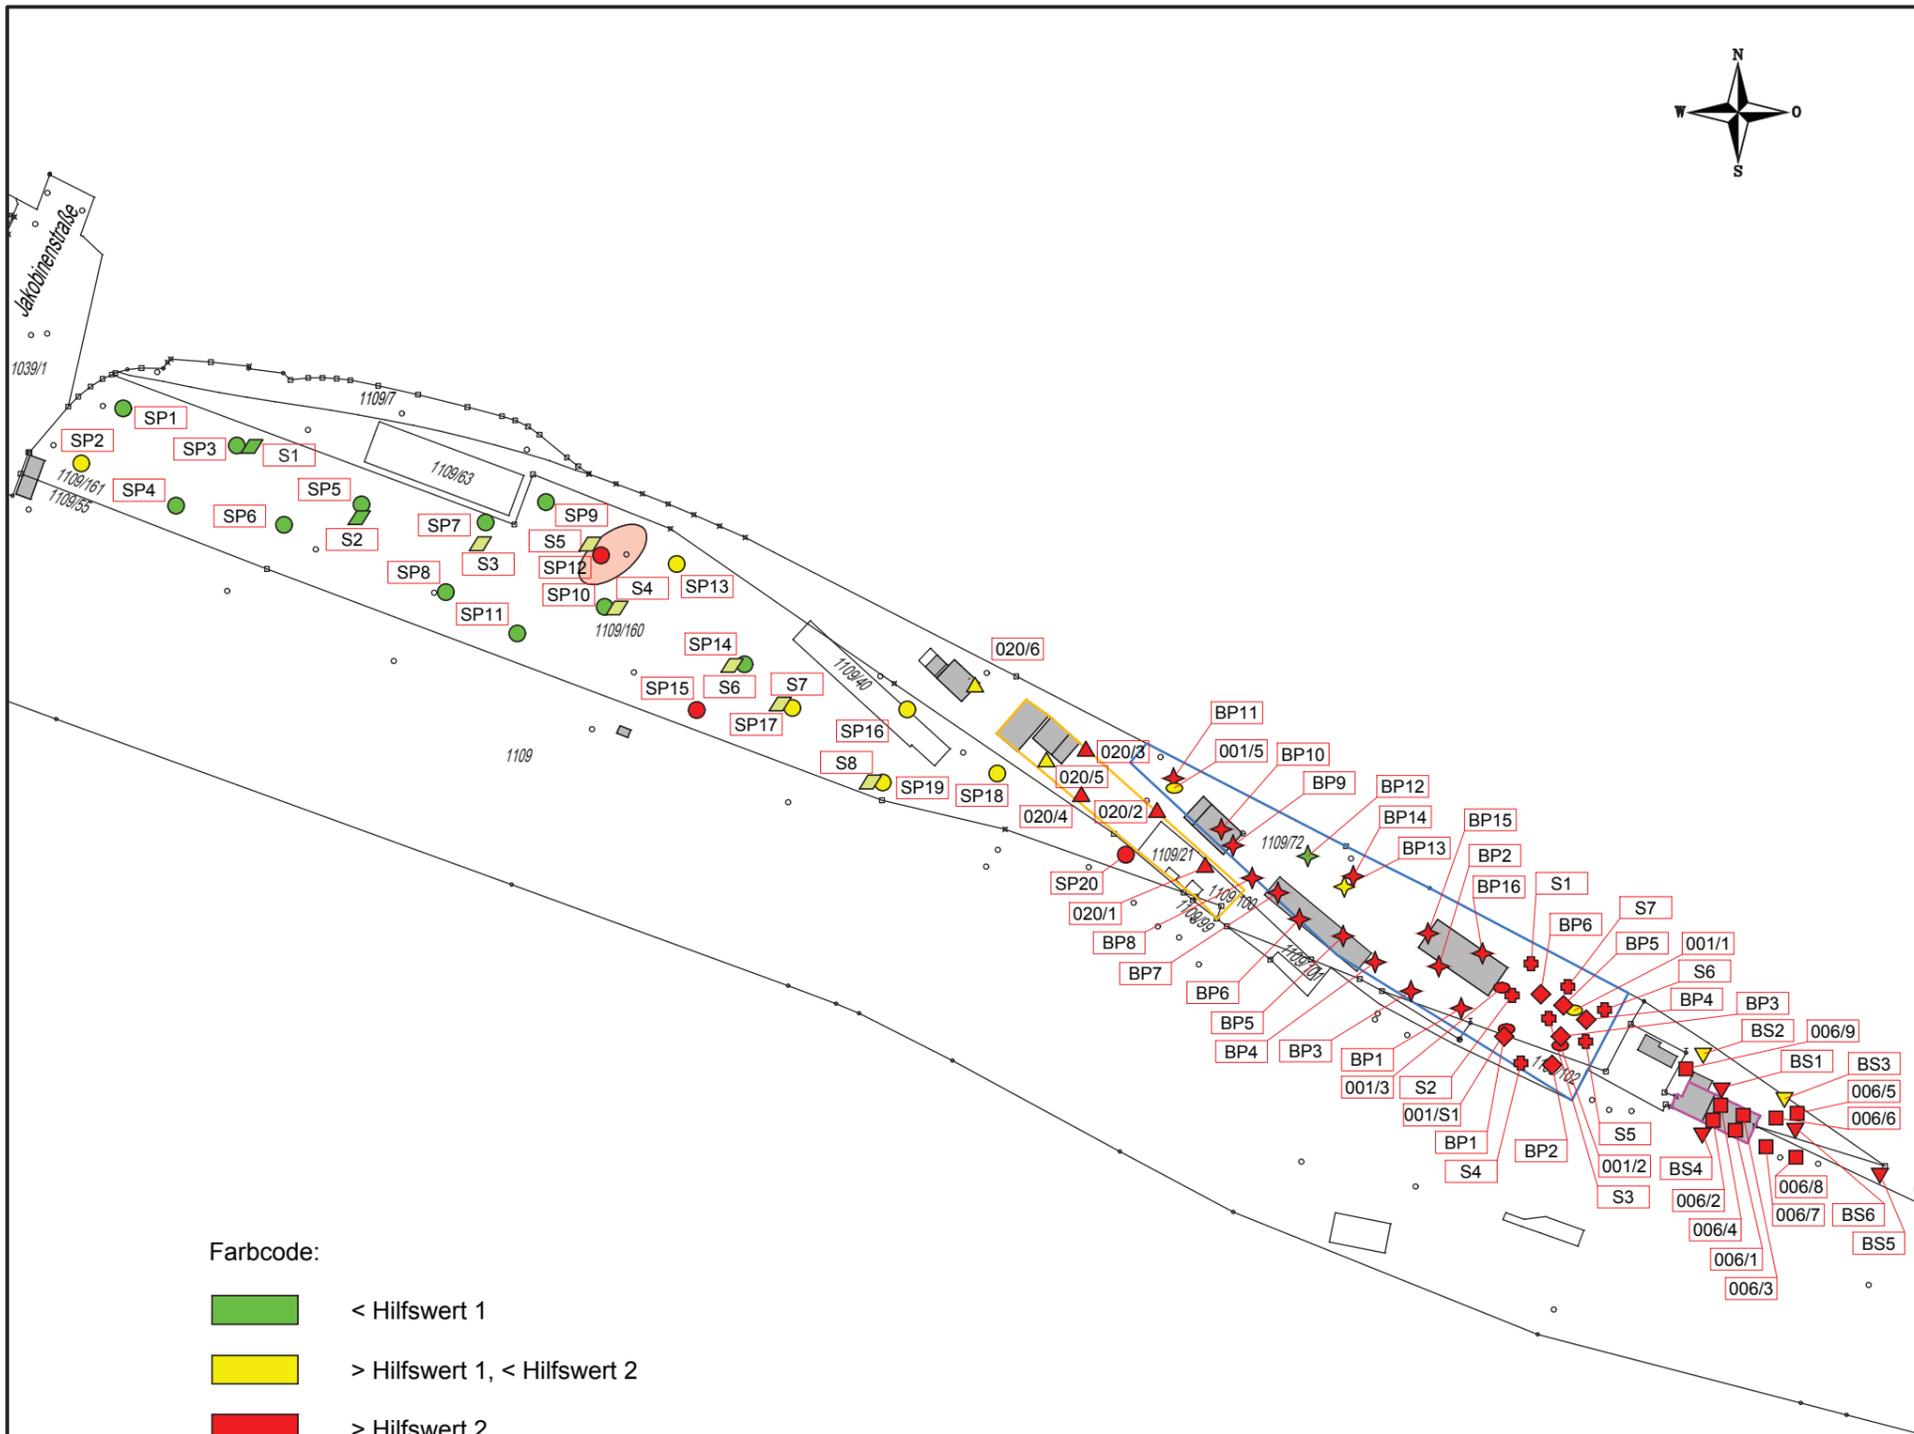
## **Anlage 2**

Am 10.02.1992 wurden hier insgesamt 7 rasterförmig festgelegte Sondierbohrungen bis 3 m unter GOK durchgeführt (S1 – S7 gemäß Anlage - 2). Dabei wurden mehrere Meter mächtige, schlackehaltige künstliche Auffüllungen durchteuft.

In allen Aufschlussbohrungen kommt es in dem obersten Meter zu Überschreitungen des Hilfswerts 2 für Schwermetalle (Blei, Kupfer, Nickel, Quecksilber und Zink). In wie weit die Schwermetallverunreinigungen auf nutzungsspezifische Einträge durch die Fa. Schoder & Heins zurückzuführen sind ist fraglich. Es ist vielmehr anzunehmen, dass die Gehalte den metallurgischen Schlacke Beimengungen in den künstlichen Auffüllungen der ehemaligen Sandgrube zuzuordnen sind.

Die MKW-Gehalte überschritten in allen untersuchten Proben den Hilfswert 1. An den Ansatzpunkten S 2, S 4 und S 5 überschritten die MKW-Gehalte im oberen Meter den Hilfswert 2. Eine vollständige vertikale Abgrenzung erfolgte nicht (Anhang - 3).

Im Jahr 1998 wurden innerhalb der Altlastenverdachtsfläche Nr. B-006071-001 (Anlage - 2) 16 Aufschlussbohrungen (BP1 – BP16) bis maximal 4 m unter GOK für Boden- und Bodenluftuntersuchungen durchgeführt (9).

In der Auffüllung kommt es zu zahlreichen Überschreitungen der Hilfswerte 1 und 2 bei den Schwermetallen. Die Schwermetallgehalte der Proben des gewachsenen Bodens unterhalb der Auffüllung unterschreiten den Hilfswert 1. Eine vertikale Abgrenzung der Schwermetallverunreinigungen fehlt jedoch an einigen Sondierbohrungen (BP 9, BP 11, BP 13 und BP 15).

Die PAK-Gehalte der Auffüllung überschreiten teilweise den Hilfswert 1 und auch den Hilfswert 2. Eine vertikale Abgrenzung fehlt an den Sondierbohrungen BP 2, BP 9 und BP 10.

In den Bodenluftproben wurden lediglich in BL 4 (Ansatzpunkt BP4) Überschreitungen des Hilfswerts 1 für LHKW festgestellt (Anhang - 7)

- Erkundungskonzept mit ggf. ergänzenden Rammkernsondierungen zur vertikalen Abgrenzung des MKW-Schadens im Bereich der Gebäude.
- ggf. Sanierung der MKW-Verunreinigungen, falls derzeit bebaute Bereiche entsiegelt werden.
