## Fotodokumentation Stand: Sommer - Herbst 2021

Aufgestellt: Fürth 26.10.2021 i.A. Winkler Landschaftsarchitekt

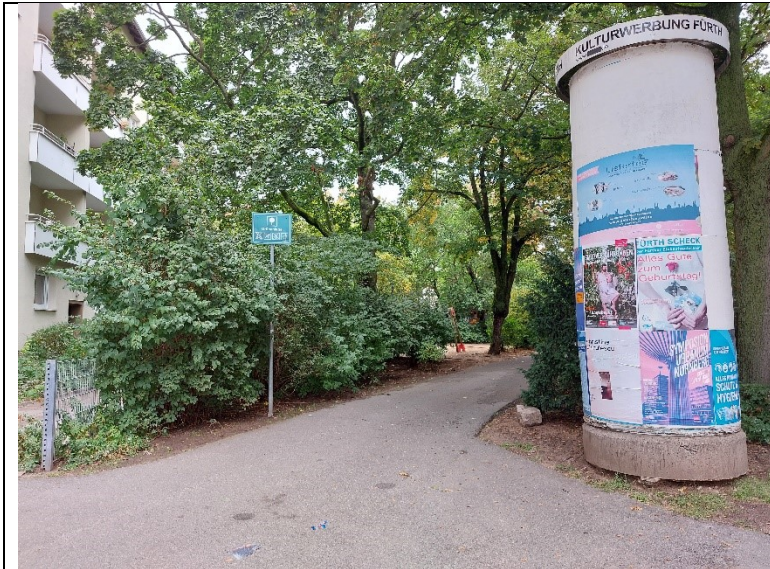
Eingang Ecke Glückstraße-Kaiserplatz, zum Erhalt vorgeschlagene Kultur-Litfaßsäule.

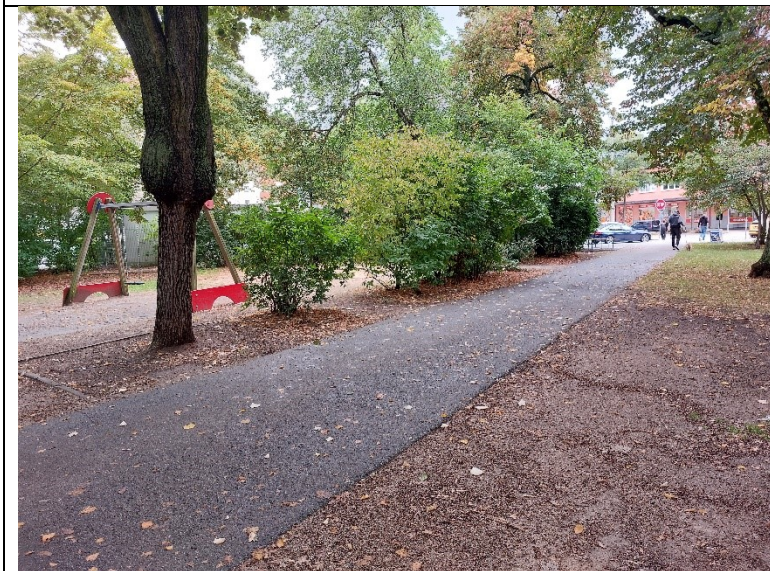
Diagonale Wegeverbindung und Spielplatz, Blickrichtung Nord. Es wird erkennbar, daß die gesamte Anlage in die Jahre gekommen ist. Blickrichtung Nordost.

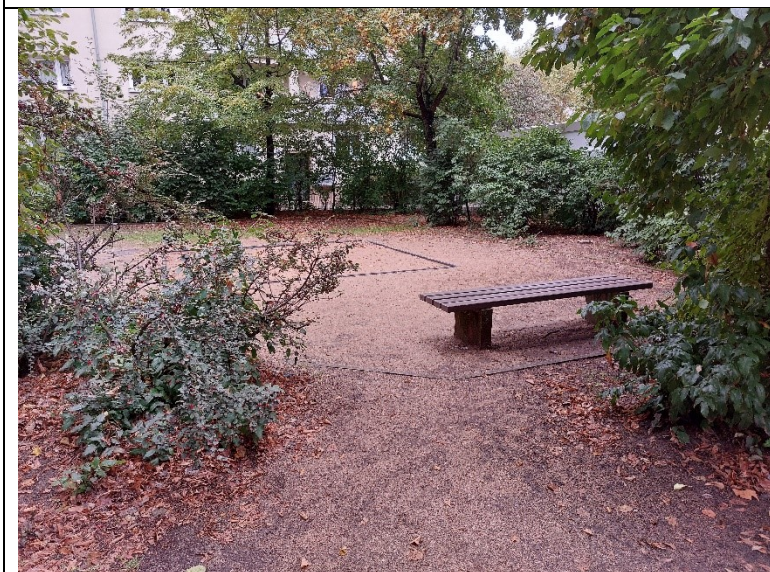
Spielplatz wird kaum genutzt. Wahrscheinliche Ursache: Angebot entspricht nicht mehr aktuellen Anforderungen.

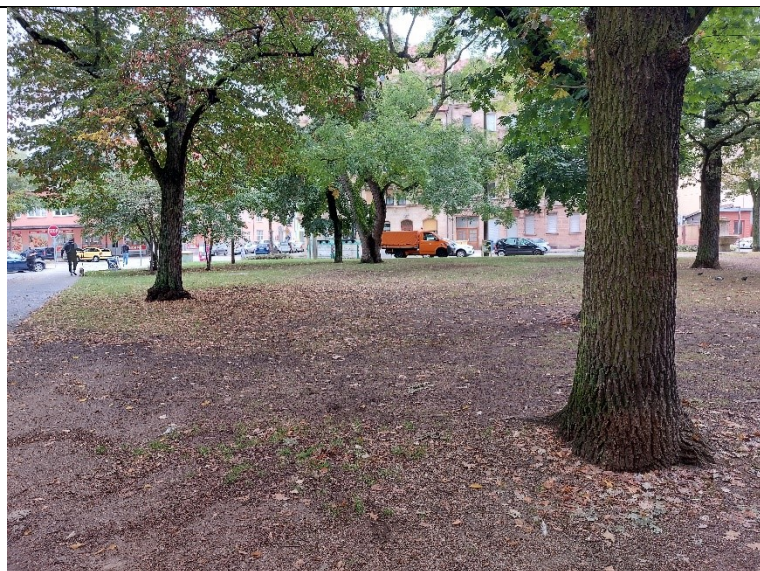
Die zentrale Wiese wird häufig frequentiert. Alleinstellungsmerkmal in der Südstadt: lichter Schatten unter langjährig eingewachsenen Bäumen. Wie erkennbar ist, wird die Rasenfläche stark genutzt. Blickrichtung Nordost.

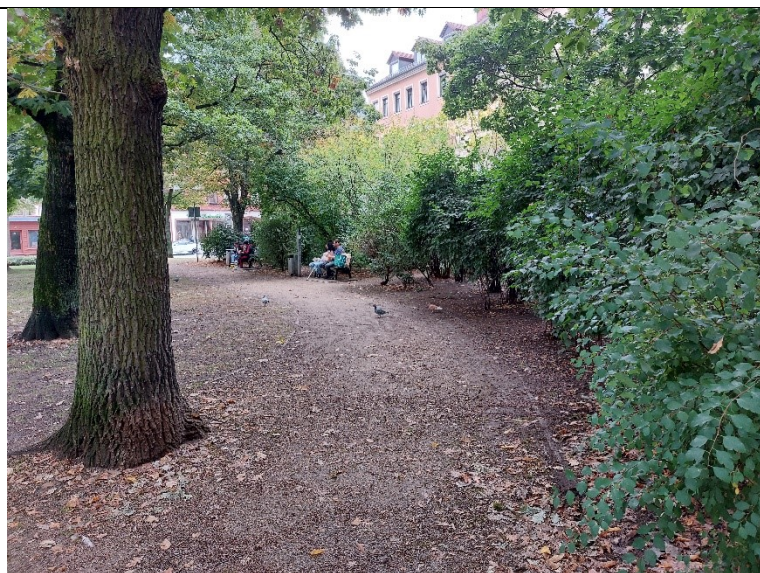
Die Bepflanzung entlang der südlichen Platzkante wirkt sehr düster, entsprechend intensiv ist die Missnutzung (Urinieren in die Pflanzflächen). Der wassergebundene Weg ist kaum mehr erkennbar. Es fehlt an optischer Transparenz und Einsehbarkeit.

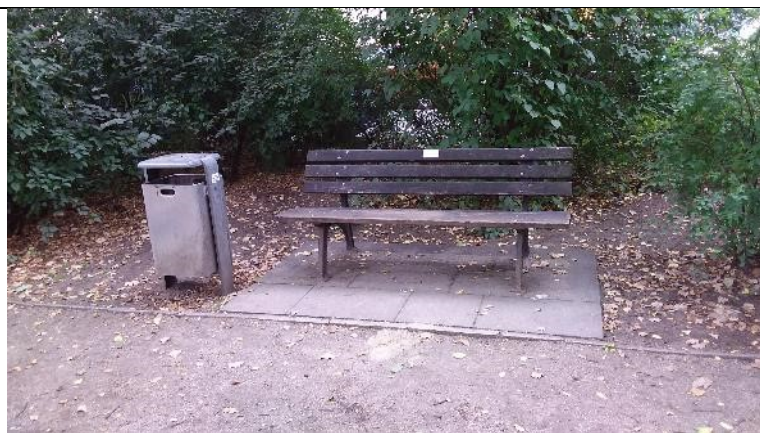
Die Bänke sind nur spärlich vorhanden und in die Jahre gekommen. (Foto GrfA, M. Botschafter)

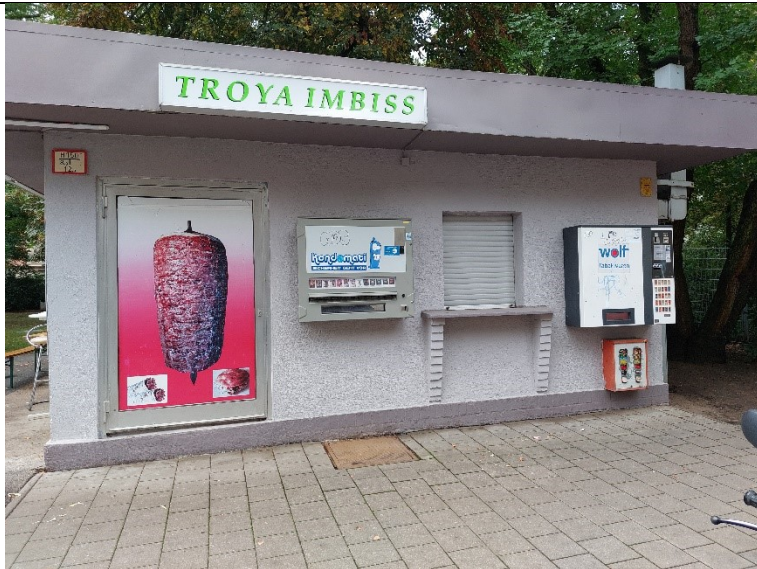
Der Troya Imbiss erfreut sich großer Beliebtheit und ist daher zum Erhalt vorgesehen, Sozialkontrolle während der Öffnungszeiten. Das Angebot an Außenbestuhlungsflächen ist ausbaufähig. Nach Aussage des Pächters können bis zu vier Biertischgarnituren gleichzeitig besetzt werden.

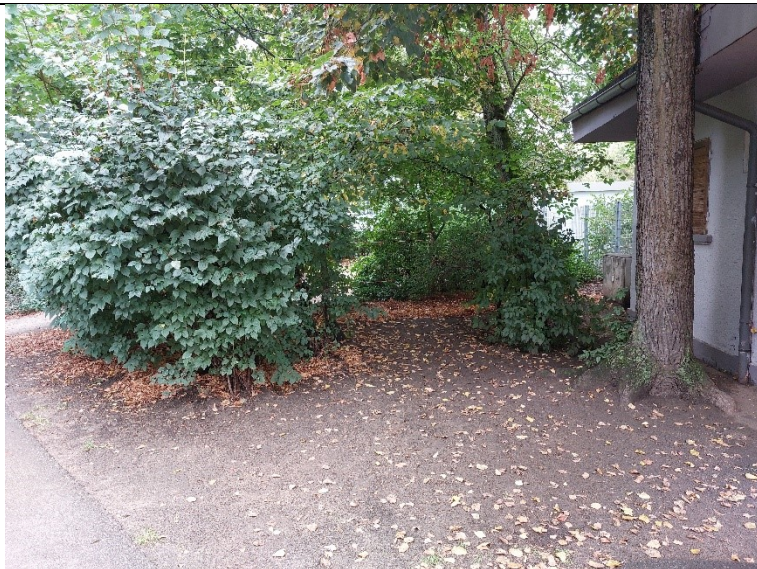
Allerdings ist auch hier das Umfeld durch nicht mehr zeitgemäße Strauchbepflanzung düster, so daß es auch hier häufig zu Verschmutzungen (Fäkalien) kommt. Der Spielplatz ist vom Straßenraum aus nicht einsehbar.

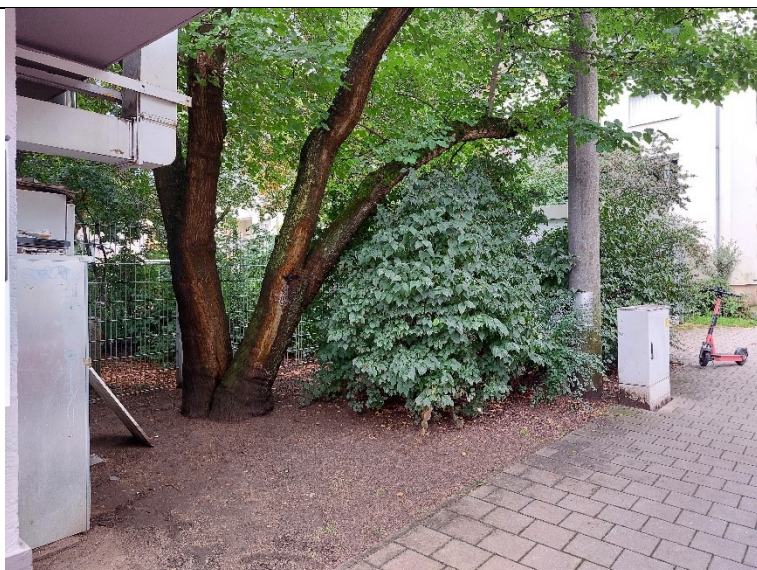
Fläche für öffentliches WC (nebst weiteren Lagerflächen), im Hintergrund der Trafo der Infra. Empfehlung: Kleinarchitekturen zumindest optisch zusammenfassen zur Verbesserung des städtebaulichen Erscheinungsbildes – gemeinsames Dach?

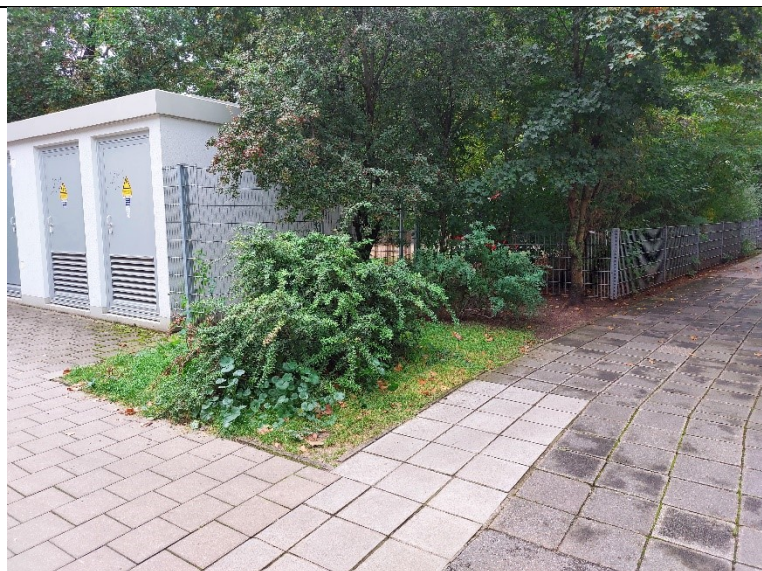
Trafo der infra Fürth GmbH, rechts im Bild der beschränkt-öffentlich gewidmete Weg entlang Kaiserplatz Nr. 6 bis 8.

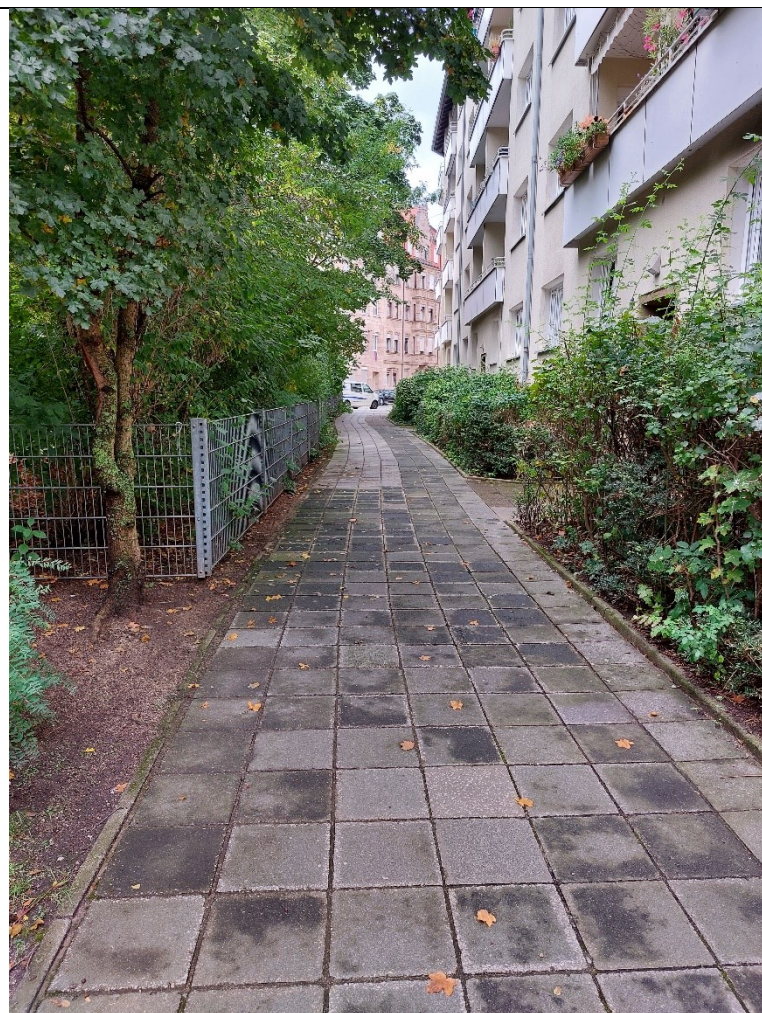
Der beschränkt-öffentlich gewidmete Weg entlang Kaiserplatz Nr. 6 bis 8 wirkt eng. Es wurde durch Messungen vor Ort festgestellt, daß der Weg kein ausreichendes Längs- und Quergefälle aufweist. Daher Feuchtigkeitsschäden an Belag und Einfassung. Dies wird vermutlich zusätzlich durch Einsatz von Streusalz beschleunigt. Befestigte Flächen wurden augenscheinlich bereits teilweise erneuert. Blickrichtung Glückstraße. Positiv: großer Kronenschirm langjährig eingewachsener Bäume.

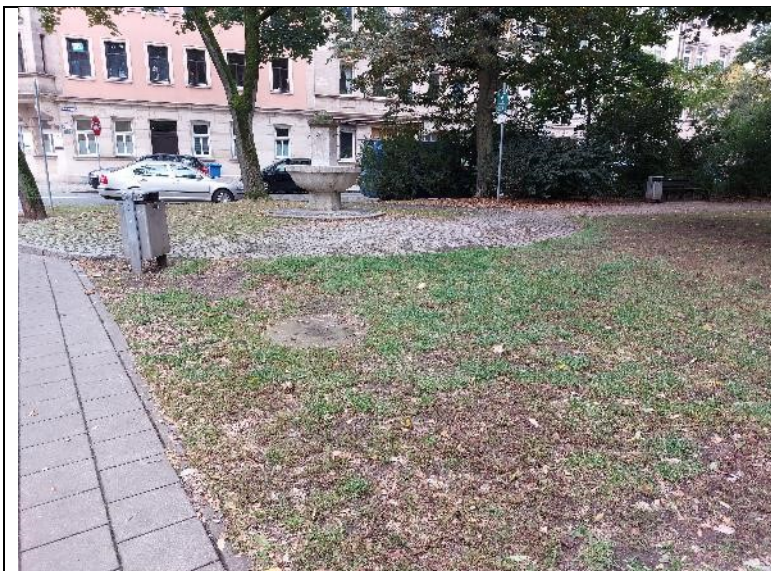
Der Brunnen inkl. Umfeld wird zum Erhalt vorgesehen, auch wenn das Wasserspiel den Verkehrslärm zu Stoßzeiten nicht über-tönen kann. Blickrichtung Kaiserplatz 1 bis 4.

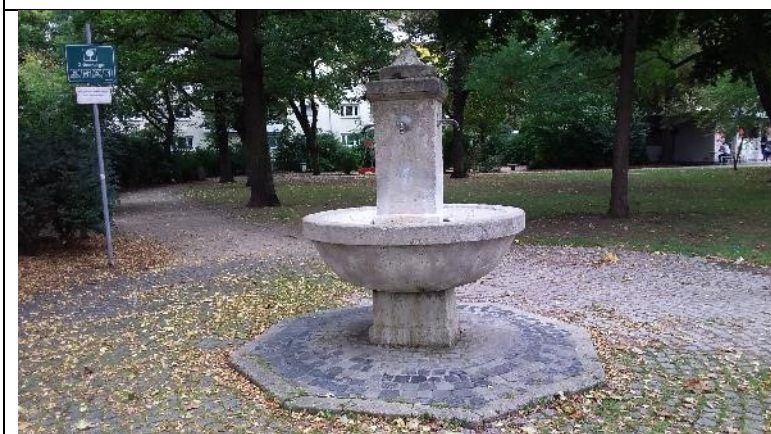
Der Brunnenplatz ist von der Grünfläche aus nur über einen Weg erreichbar, dieser führt an düsterem Gebüsch vorbei. (Foto GrfA, M. Botschafter)

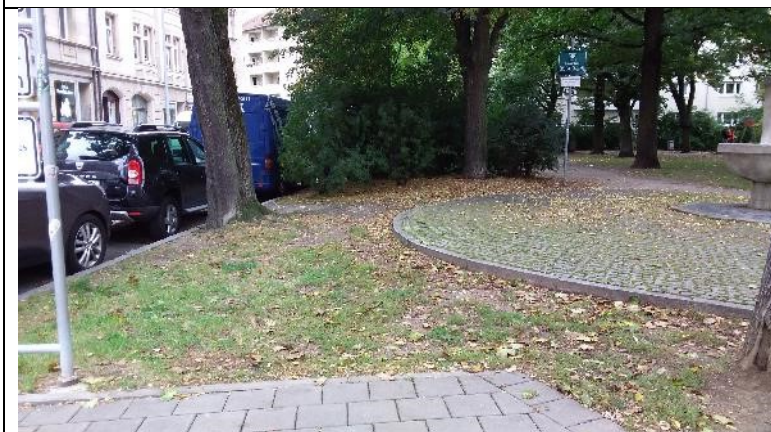
Nur ein Beispiel für ungenutzte Restflächen. (Foto GrfA, M. Botschafter)

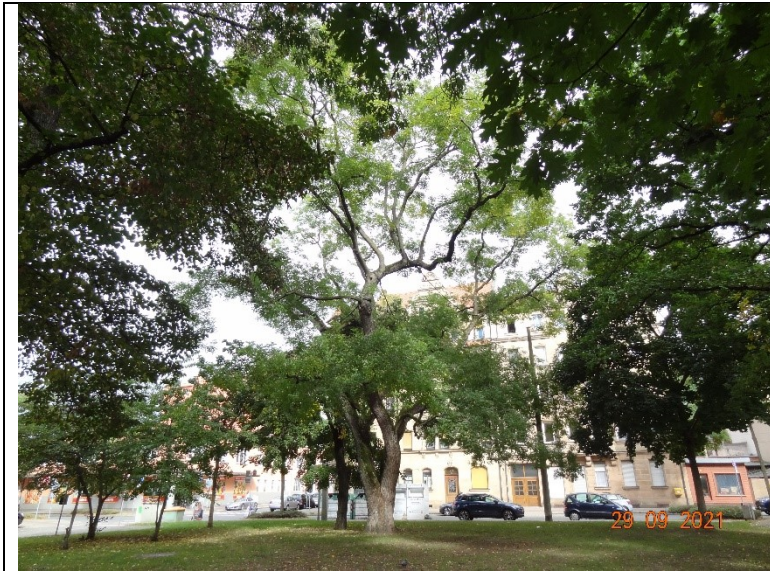
Wohltuend bestandsprägend: Schnurbaum (*Sophora japonica*) auf der zentralen Rasenfläche. Daher jedenfalls pfleglich zu behandeln. Blickrichtung Waldstraße. (Foto GrfA, M. Botschafter)
