## 3.23 Am Eschenausteg Skateanlage

Berichtsnummer 028-713215425-3 Revision: Seite 54 von 114	Ersteller: Lenker, Martin Erstelldatum: 30.06.2021	Telefon: 089-361965-470 Telefax: 089/361965-799 E-Mail: MARTIN.LENKER@TUVSUD.COM

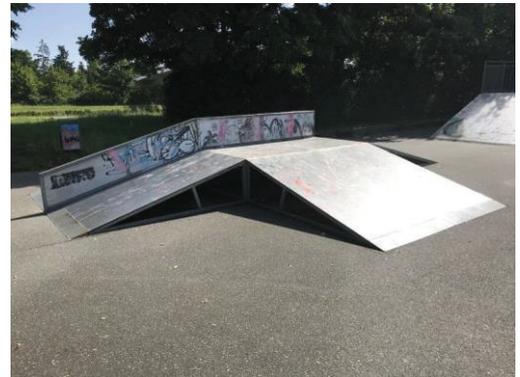
### 3.23.1 Fun-Box

Es wurden keine sicherheitstechnischen Abweichungen festgestellt.

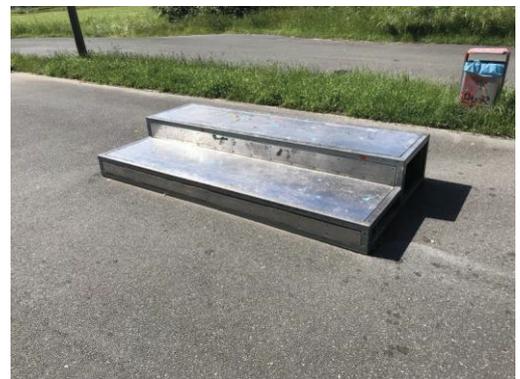
### 3.23.2 Table

Es wurden keine sicherheitstechnischen Abweichungen festgestellt.

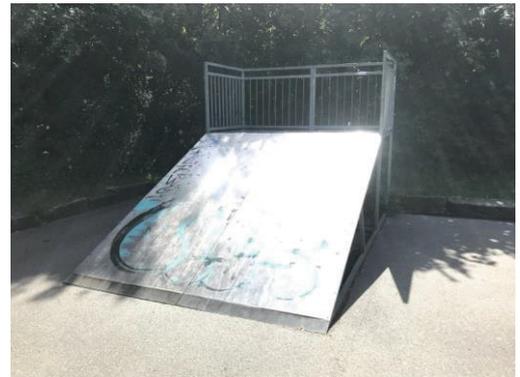
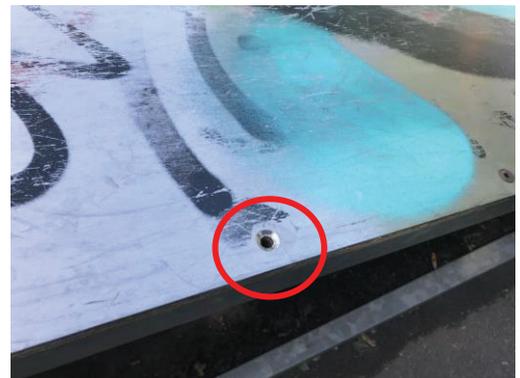
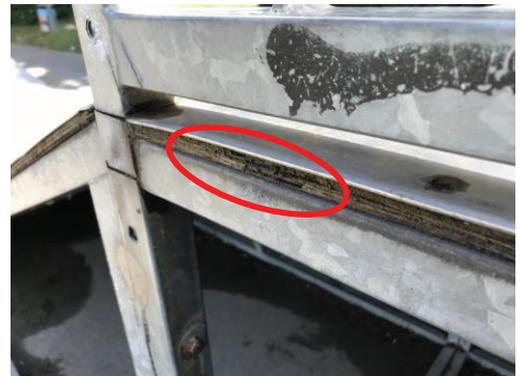
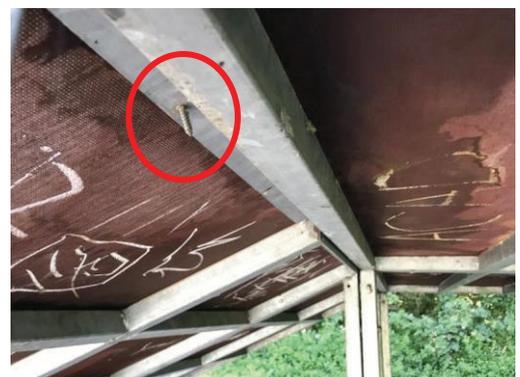
### 3.23.3 Plattform-Bank

Auf der Lauffläche fehlen Schrauben. Die Schrauben sollten wieder ergänzt werden.

Die Unterkonstruktion der Plattform beginnt morsch zu werden. Der Bereich muss regelmäßig beobachtet und gegebenenfalls repariert werden.

Unter der Plattform stehen mehrere spitze Schrauben hervor. Es sollten Schrauben mit korrekter Länge montiert werden.
