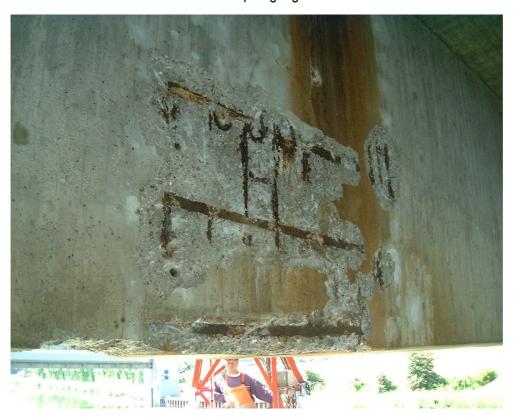
Bild 1: Korrosionsschäden mit Betonabsprengungen

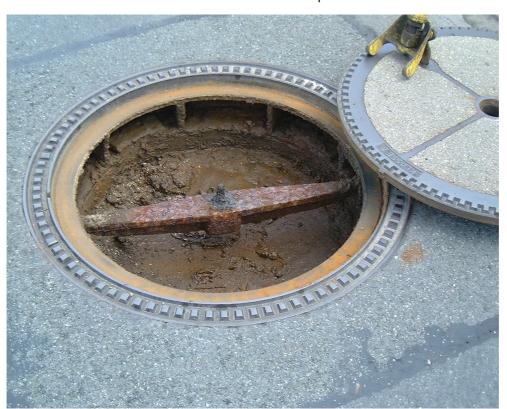
Bild 2: Funktionsloser Schachtdeckel in der Fahrbahnplatte
