**Zirndorfer Brücke**

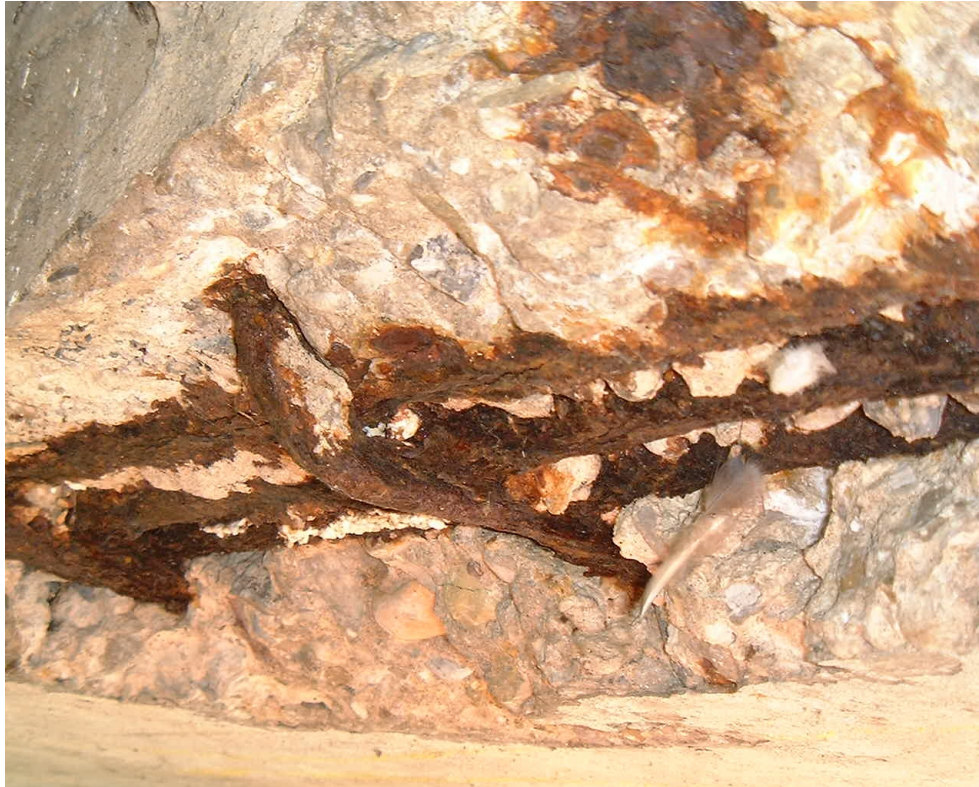
Bild 5: Betonabspregung mit freiliegender, stark korrodierter Bewehrung

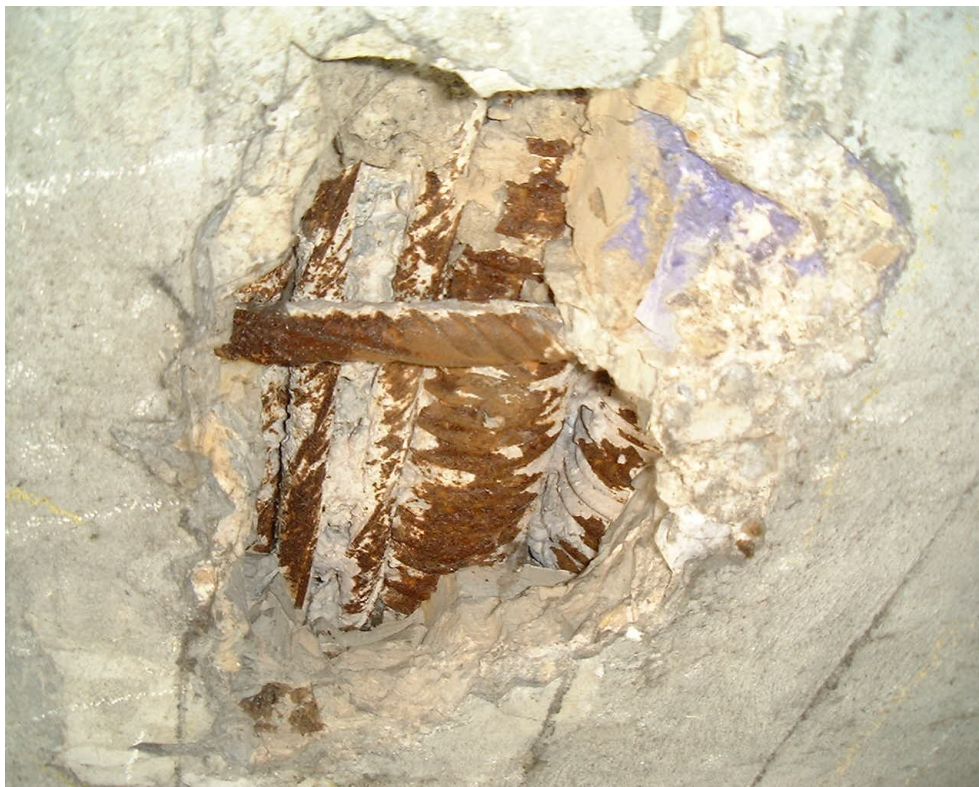
Bild 6: Aufgestemmte Hohlstelle mit angerosteten Spannglied-Hüllrohren
