Bereich 3

Baumbestandsplan

Auftraggeber: ESW Bauräger GmbH
 Hans-Sachs-Platz 10
 90403 Nürnberg

Bauvorhaben: Geltungsbereich zur 3. Änderung des Bebauungsplanes Nr. 288

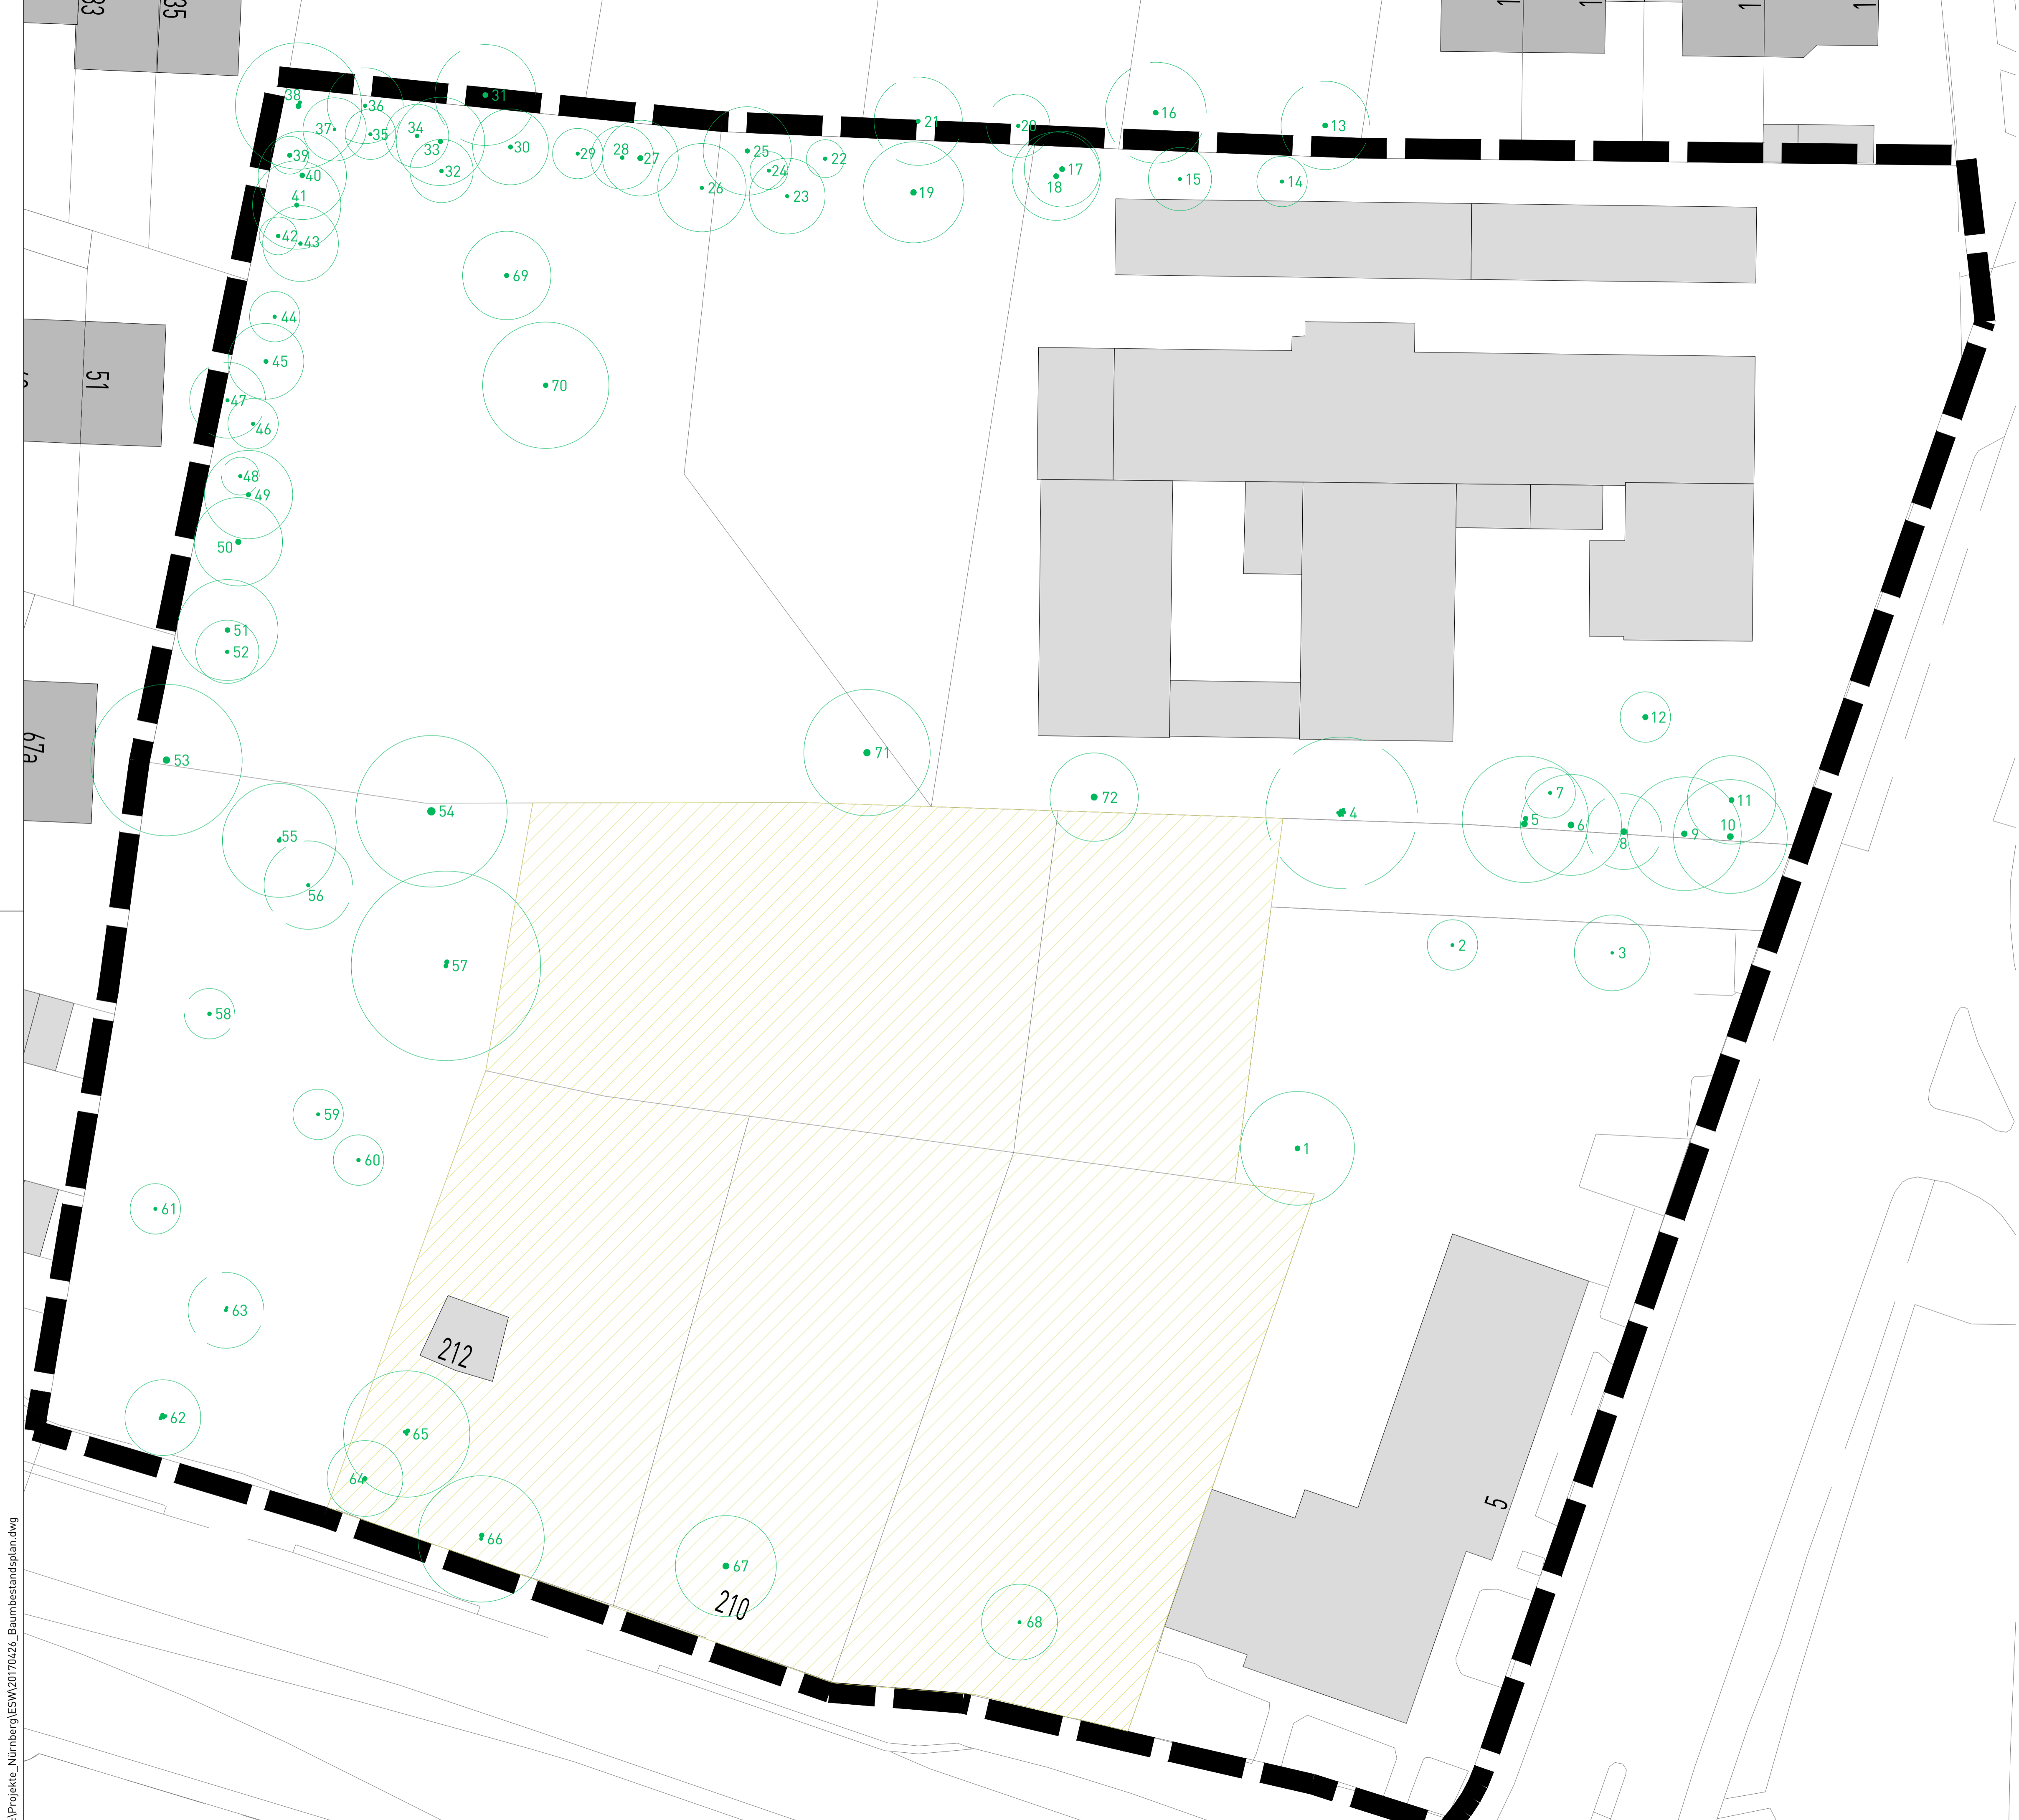
Baumnummer	Baumart	Höhe [m]	Kronendurchmesser [cm]	Stammumfang [cm]	Baumschutz-satzung	Gesundheits-zustand	Erhaltung	Hinweise
1	Acer platanoides	13	9	123	x	LG	++	Schrägstand, Druckversatz
2	Acer platanoides	8	4	75	x	SG	--	Krone einseitig, Leittrieb abgedrückt
3	Acer platanoides	5	4	63	x	SG	--	Krone abhangig, Riss am Stamm, kein durchgehender Leittrieb
4	Prunus cerasifera 'Nirga'	7	12	105/107/100/104/108	x	SG	--	Efeu, niederliegender Wuchs
5	Flora alba	17	10	115/145	x	LG	--	Eichenwuchs, Zuesatz am Stammfuß
6	Flora alba	18	8	148	x	LG	--	Efeu, Leittrieb
7	Larix decidua	10	4	80	x	SG	++	
8	Flora alba	18	6	152	x	LG	--	Efeu, leichte Krone, Gruppe mit Baumnr. 1 und 10
9	Flora alba	15	9	140	x	LG	--	Efeu, Leichter Leittrieb, leichte Krone, Gruppe mit Baumnr. 8 und 10
10	Flora alba	18	9	148	x	LG	--	Schrägstand, leichte Krone, Gruppe mit Baumnr. 8 und 9
11	Parabetsula menziesii	18	7	126	x	LG	--	Leicht abhangige Krone

12	Flora pragensis 'Glauca'	18	4	132	x	LG	--	Leittrieb
13	Flora alba	13	4	85	x	SG	++	
14	Flora alba	13	4	85	x	SG	++	
15	Flora alba	11	5	92	x	SG	++	
16	Flora alba	20	8	120	x	SG	--	leichte Krone, starke Wipfeldürre
17	Larix decidua	14	6	123	x	LG	--	Härdfuss am Stammfuß, Leittrieb, einseitige Krone (gemeinsam mit Baumnr. 10)
18	Larix decidua	14	7	125	x	LG	--	gemeinsame Krone mit Baumnr. 17
19	Thuja penicillata	14	8	140	x	SG	--	Ständer nach Kappung (senkrecht), Astabbruch
20	Flora alba	18	5	98	x	LG	--	leichte Krone
21	Flora alba	18	7	100	x	G	+	
22	Larix decidua	14	3	90	x	SG	++	
23	Acer platanoides	8	6	81	x	SG	--	Krone abgedrückt, kein Leittrieb, frühere Kappung, Fäule an Ständerbildung (Kronenansatz)
24	Pinus sylvestris	14	3	80	x	LG	--	Schrägstand, einseitige Krone
25	Pinus sylvestris	14	7	110	x	G	+	Efeu, Schrägstand
26	Acer platanoides	8	7	84	x	SG	--	früher Kappungen, Astspitzenverlust, Riss am Stamm, Ständerbildung

27	Larix decidua	18	6	130	x	G	+	Efeu
28	Larix decidua	16	5	90	x	LG	--	Efeu, Zuesatz im Leittrieb
29	Larix decidua	15	4	80	x	G	+	Efeu
30	Larix decidua	18	6	102	x	LG	--	früher Kronenansatz, starker Eichenwuchs
31	Flora pragensis 'Glauca'	18	8	120	x	G	+	
32	Larix decidua	16	5	88	x	G	+	
33	Larix decidua	18	7	106	x	G	+	starker Eichenwuchs, teilweise einseitige Krone (durch Baumnr. 33), Gruppe mit Baumnr. 33 und 34
34	Larix decidua	17	5	78	x	LG	--	Schrägstand, Gruppe mit Baumnr. 32 und 33
35	Larix decidua	12	4	80	x	LG	--	früher Kronenansatz, starker Eichenwuchs, Schrägstand
36	Flora alba	12	6	85	x	LG	--	starker Eichenwuchs
37	Pinus sylvestris	16	5	82	x	SG	--	leichte Krone, früher Kronenansatz
38	Acer pseudoplatanus	12	10	120/78	x	SG	--	Zweiselastkappung, Fäule, abgenommener Stammring mit Brandkrustentripf, Leittriebsschäden
39	Larix decidua	10	3	109	x	SG	--	starker Schrägstand, starker Eichenwuchs, Fellenacklung in der Krone

40	Larix decidua	12	7	115	x	LG	--	starker Eichenwuchs, früher Kronenansatz, Leittrieb
41	Larix decidua	18	7	102	x	LG	--	Efeu, Schrägstand, fehlender Leittrieb
42	Flora alba	15	3	93	x	SG	++	
43	Larix decidua	12	6	90	x	LG	--	Efeu, Schrägstand, abgedrückt Leittrieb
44	Larix decidua	9	4	84	x	LG	--	früher Kronenansatz, bogiger Wuchs
45	Larix decidua	18	6	102	x	G	+	Schrägstand
46	Larix decidua	14	4	85	x	SG	--	stark abgedrückt Leittrieb, früher Kronenansatz
47	Flora alba	15	6	80	x	LG	--	Efeu, leichte Krone, leicht abgedrückt Leittrieb
48	Larix decidua	9	3	85	x	SG	--	einseitige Krone
49	Larix decidua	17	7	108	x	G	+	Schrägstand
50	Larix decidua	18	7	133	x	G	+	Leittrieb, Efeu
51	Larix decidua	18	8	118	x	G	+	
52	Larix decidua	17	5	86	x	G	+	Efeu, leichte einseitige Krone, Erhalt mit Baumnr. 51
53	Quercus robur	16	12	144	x	G	++	Kappungsstellen (unten) durch angrenzenden Eigentümer
54	Flora alba	18	12	150	x	G	+	Efeu

55	Prunus cerasifera	6	9	92/40	x	SG	--	Maserknollen, Krone ausgebrochen
56	Quercus robur	12	7	85	x	G	++	
57	Salix caprea	10	15	100/105	x	LG	--	Efeu, Leittrieb, Druckversatz
58	Ulmus laevis	7	4	91	x	SG	--	Astbrüche, Kappungen, Astspitzenverlust, Ständerbildung
59	Ribiana pseudoacacia	11	4	78	x	G	+	Zweisel in Krone, Leittrieb
60	Thuja penicillata	13	4	88	x	G	+	
61	Pinus sylvestris	7	4	76	x	G	+	
62	Salix caprea	8	6	80/80/70/10	x	SG	--	sehr Totholz, starke Wipfeldürre
63	Ribiana pseudoacacia	9	6	72/63	x	LG	--	Kappungen, Kronenschäden in der Krone
64	Ribiana pseudoacacia	8	6	106	x	SG	--	Zweisel am Stamm, einseitige Krone, Kappungen
65	Ribiana pseudoacacia	12	10	70/70/100	x	G	+	Totholz, Druckversatz, evtl. Schaden am Wurzelstiel nach Astbruch
66	Ribiana pseudoacacia	10	10	72/112	x	LG	--	Kappungen zur Strauch, Totholz, Wurzelstiel nach Astbruch
67	Pinus sylvestris	16	8	150	x	G	+	Efeu, Totholz, Druckversatz
68	Quercus robur	12	6	76	x	G	++

69	Juglans regia	9	7	110	x	SG	++	Stammwunde nach Astbruch, Efeu
70	Juglans regia	7	10	115	x	SG	++	Efeu, starkes Totholz, Zweiselastbruch in der Krone, Astabbrüche
71	Thuja penicillata	18	10	162	x	LG	--	Ständer nach Kappung, Riss an Kappungsstelle
72	Pinus sylvestris	18	7	153	x	G	+	Rindenschäden, Efeu
