**Brücke Theodor-Heuss-Straße (BW 107): Zustandsbericht und Projektgenehmigung**

**hier: Notsicherung des Brückenbauwerkes**

**Projektgenehmigung gem. Ziff. 2.5 der Richtlinien für die Einleitung und Abwicklung städtischer Bauvorhaben**

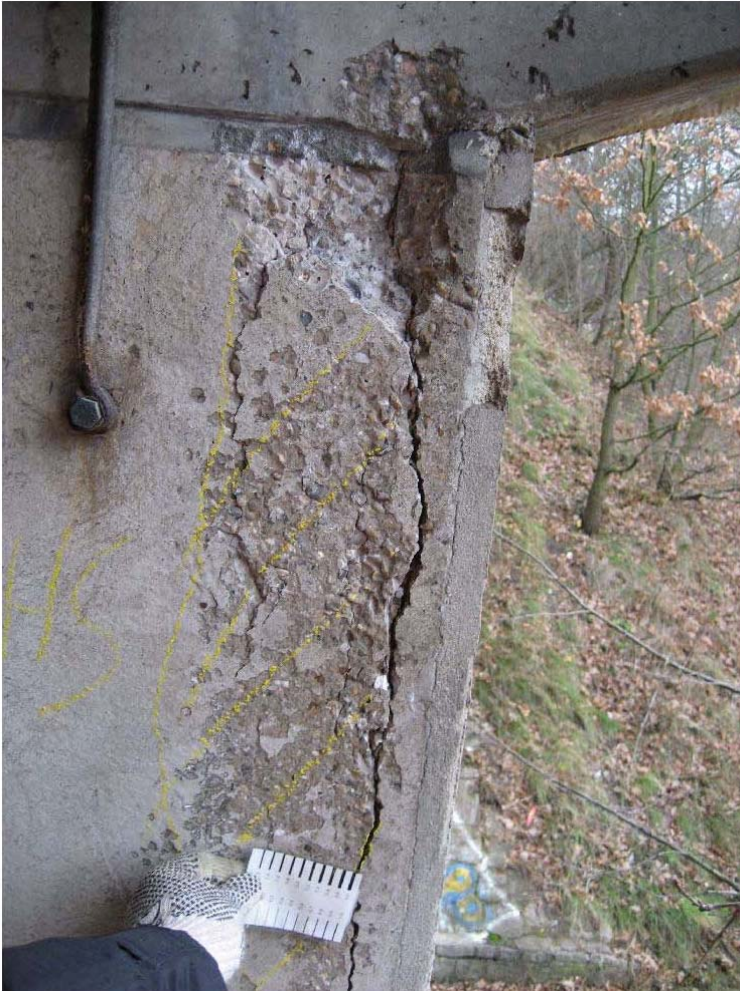
- Schaden am Pfeiler Süd der Pfeilerreihe Ost (Betonausbruchstelle, Hohlstelle und **Riss mit 3 mm** !)
- mehrfach Stellen mit korrodierter Bewehrung am Überbau
- korrodierte Ankerplatten der Quervorspannung
- hervorstehende Lagerplatten
- hohlklingende Bereiche am Kopfbalken
- korrodierte Befestigungen am Berührschutz und teilweise zerfallene Faserzementplatten
- Löcher im Fahrbelag
- Überschreitung des zul. Chloridgehaltes (bis in eine **Tiefe von 8 cm**!)
- etc.

Aufgrund der weiteren Schadensausbreitung und den Ergebnissen der Bauwerksprüfung vom Februar 2011 wird die Restnutzungsdauer des Bauwerks ohne Durchführung baulicher Maßnahmen als gering eingeschätzt. Ursache hierfür ist maßgeblich der Schaden am Pfeiler Süd der Pfeilerreihe Ost.

Pfeilerreihe Ost, Pfeiler Süd, Hohlstelle, Betonausbruchstelle und 3mm Riss.

Als Sofortmaßnahme wird seitens des Brückenprüfingenieurs eine Notsicherung empfohlen, welche noch in diesem Jahr durchzuführen ist.

Als Notsicherung könnte eine zusätzliche Hilfsabstützung, beidseitig neben den bestehenden Pfeilern unter dem Jochbalken, angebracht werden. Die Gründung besteht beispielsweise aus Stahlbeton-Fertigteilblöcken, die auf dem tragfähigen und verdichteten Untergrund aufgelagert wird.

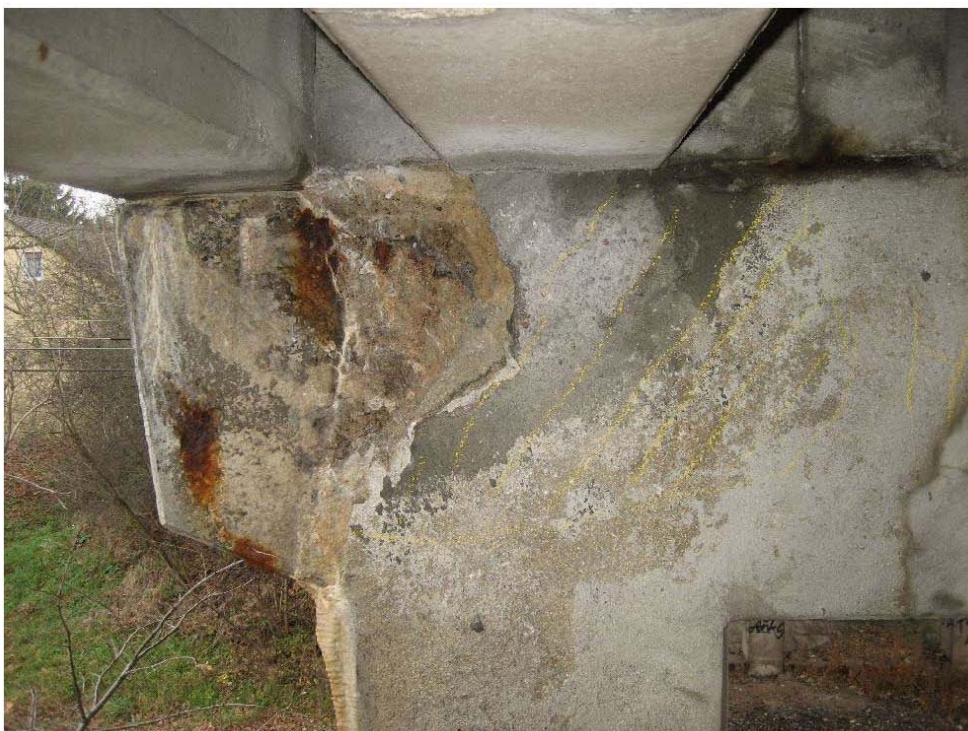
Pfeilerreihe Ost, Kopfbalken, Betonausbruchstelle, Hohlstelle, korrodierte Eisen, etc.

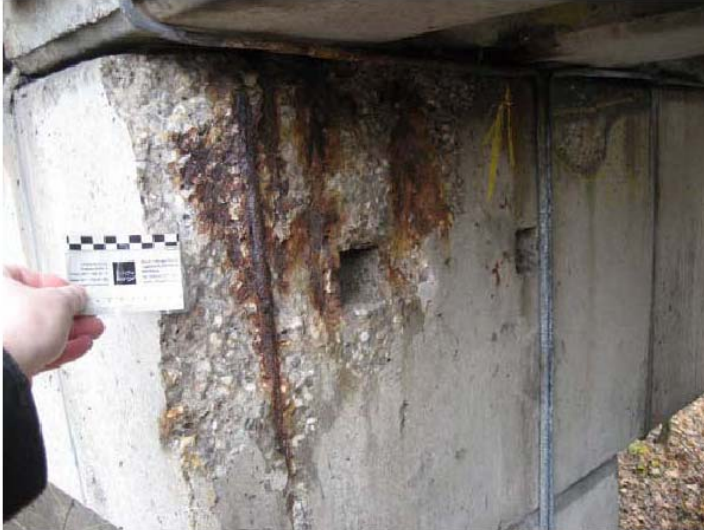
Pfeilerreihe West, Kopfbalken, Betonausbruchstelle und korrodierte Eisen

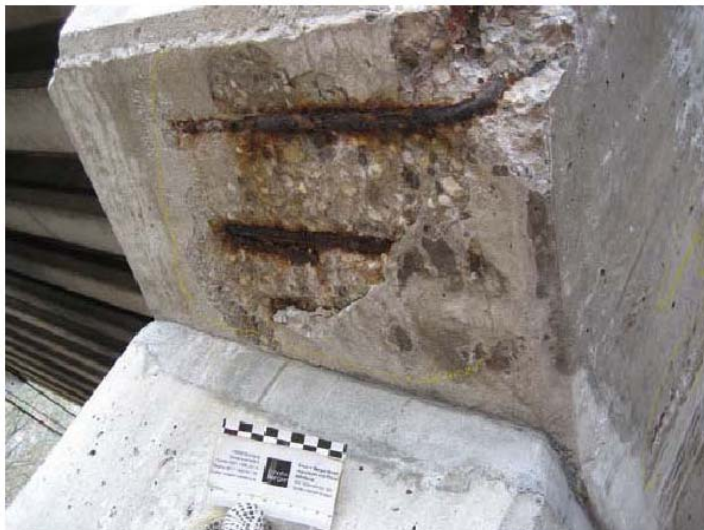
Pfeilerreihe West, Kopfbalken, Betonausbruchstelle und korrodierte Eisen
