14. März 2011

BV Forsthausstraße 41a, Parzelle 7
Zustandsbeurteilung bei Eichen und Hainbuchen
entlang der südlichen Grundstücksgrenze

Kurzgutachten / Protokoll Nr. 110314 / Bilddokumentation

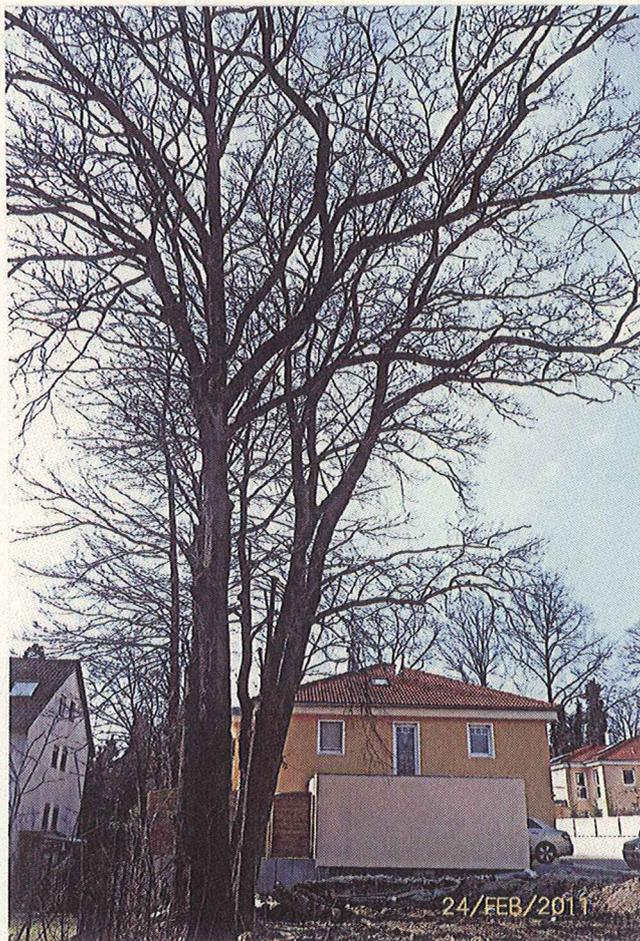
Abbildung 1

Kronen- und Standortsituation

Das Foto zeigt den Gehölzbestand aus östlicher Richtung.

Gut zu erkennen sind die ungepflegten Kronen mit teilweise extrem ausladenden und dadurch bruchgefährdeten Hauptästen. Die Kronen sind sehr einseitig, südliche Kronenteile (Überhang auf das Nachbaranwesen) wurden teilweise schon vor sehr langer Zeit entfernt. Durch die bereits erfolgte Bautätigkeit sind Schäden am Wurzel-/Bodenleben eingetreten.

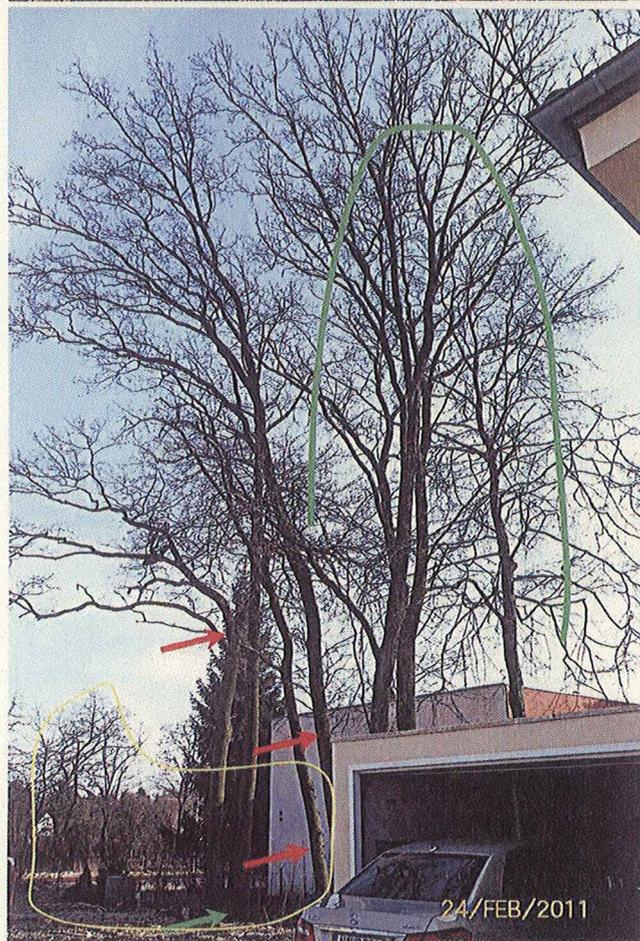
Abbildung 2

Unter Berücksichtigung sämtlicher Vorgaben (behördlich geforderte Baumerhaltung, Bebauung des Grundstücks, Vorschäden an den Bäumen und Zukunftsperspektive des Bestandes) kann das im Foto dargestellte Erhaltungskonzept vorgeschlagen werden:

- ⇒ Erhaltung der westlichen Kerngruppe und baumartgerechte Kronenformierung gemäß grüner Linie;
- ⇒ Freistellung und Kronenpflege bei der Eiche mit dem grünen Pfeil;
- ⇒ Fällung der durch rote Pfeile markierten Bäume (starke Wuchsneigung bzw. extrem kopflastig);
- ⇒ Ausgleichspflanzung mit tierökologisch wertvollen Gehölzen (z.B. Weißdorn, Feldahorn, Liguster etc.) im gelb markierten Grenzstreifen.
- ⇒ Schutz der Durchwurzelungsfläche (Tiefenvorratsdüngung, Bewurzelungskammern, max. geringe Überfüllung);

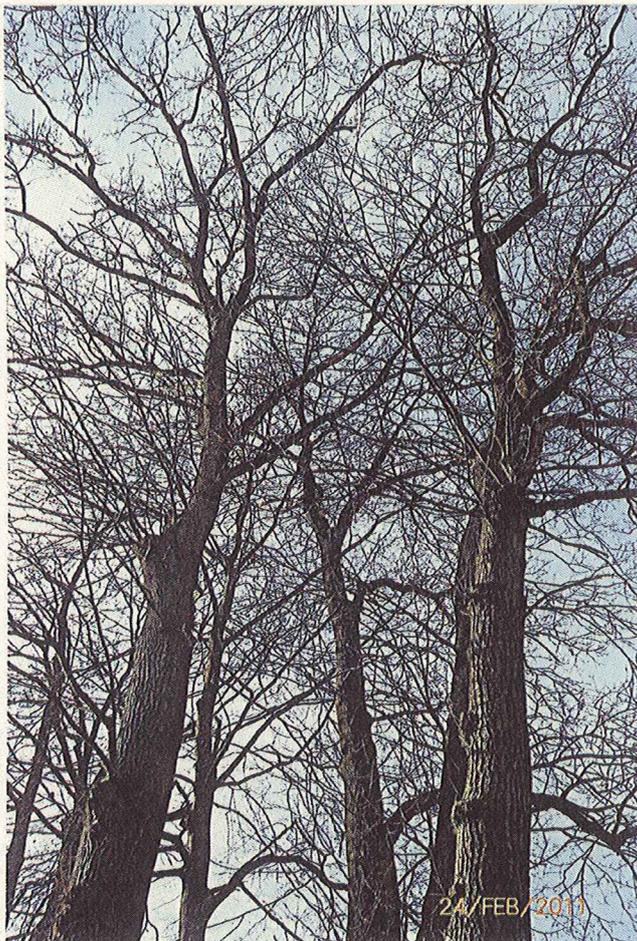
Abbildung 3

Kronensituation (aus östlicher Richtung)
bei der zu erhaltenden westlichen Baum-
gruppe.

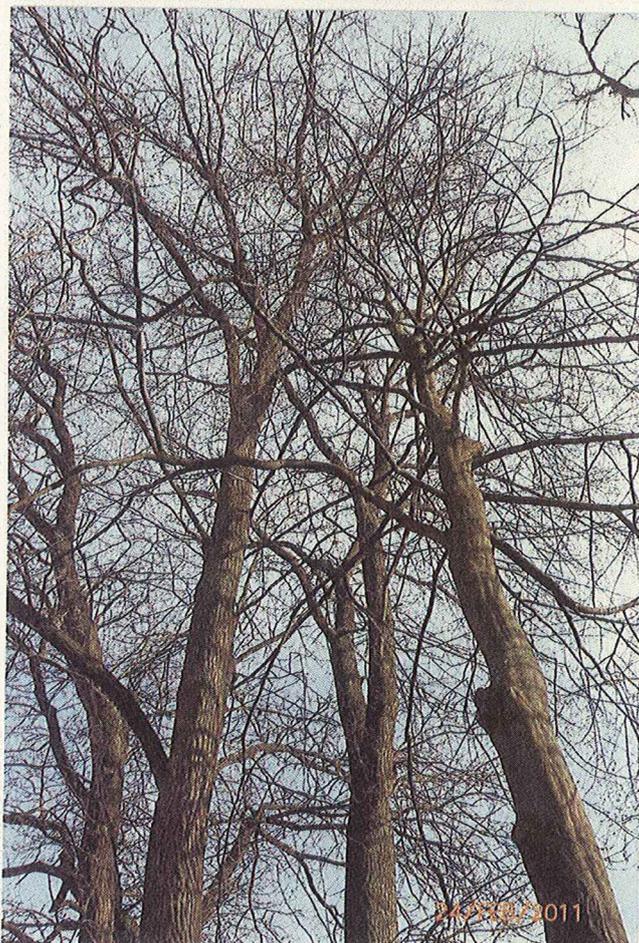
Abbildung 4

Kronensituation (aus westlicher Richtung)
bei der zu erhaltenden westlichen Baum-
gruppe.

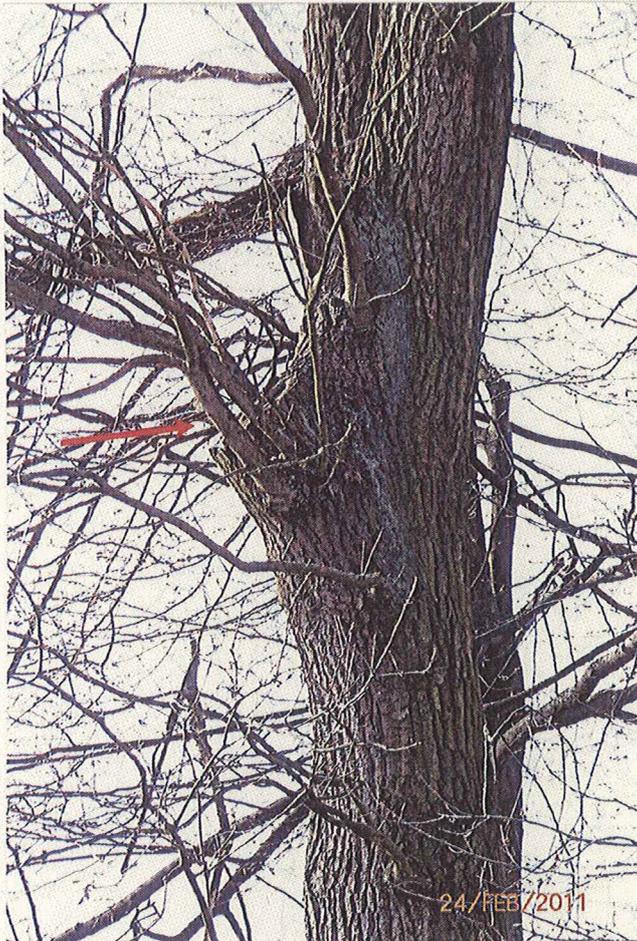
Abbildung 5

Der rote Pfeil deutet auf einen alten Starkastabschnitt bei der grenznahen Eiche zum südlichen Nachbargrundstück. Hier wurde der Überhang entfernt, aufgrund der großen Schnittstelle entstand eine Faulkernbildung. Aus tierökologischer Sicht sind solche Bereiche als sehr hochwertig einzustufen (Bruthöhlung, später für totholzbewohnende Käfer rel. besonntes Habitat etc.). Das Fehlen der südlichen Kronen (Überhang) verdeutlicht aber auch den großen Nutzungskonflikt.

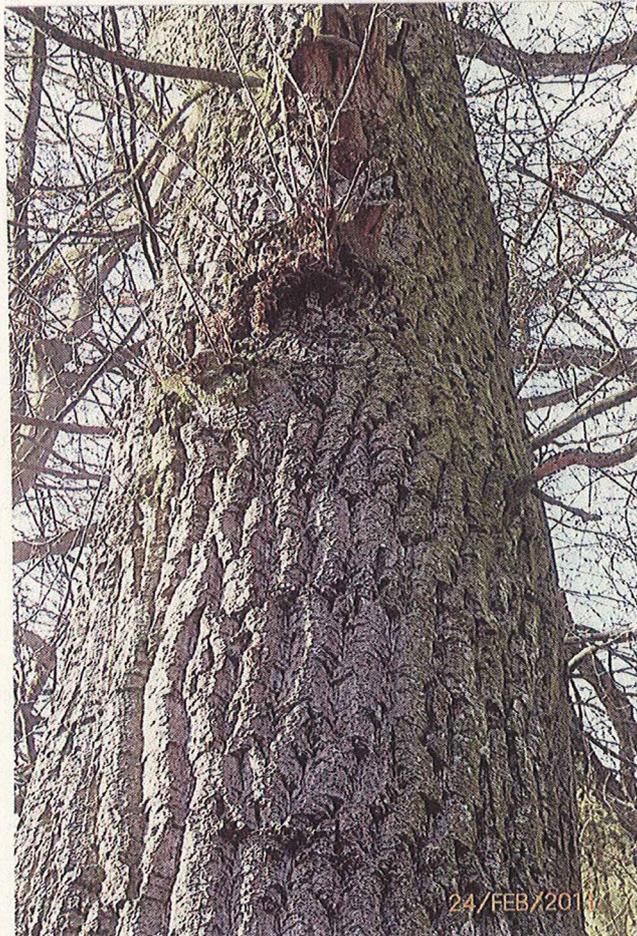
Abbildung 6

Bei den Eichen sind alte Nester des Eichenprozessionsspinners vorhanden (gesundheitliche Probleme für Menschen aufgrund von allergieauslösenden Härchen).

Da auch nach Auskunft von Forstwissenschaftlern nicht mehr zu erwarten ist, dass die Populationen in unserem Bereich wieder zusammenbrechen, wird man hier zukünftig bei einem Befall erhebliche Nutzungseinschränkungen der umliegenden Grünflächen in Kauf nehmen müssen.

Eine Alternative ist die rechtzeitige Bekämpfung. Hierbei entstehen aber nicht unwesentliche Kosten.
