Ehemaliges Tucher-Areal, Fürth - Bauabschnitt III

Entscheidungsvorlage Umgang Baumbestand

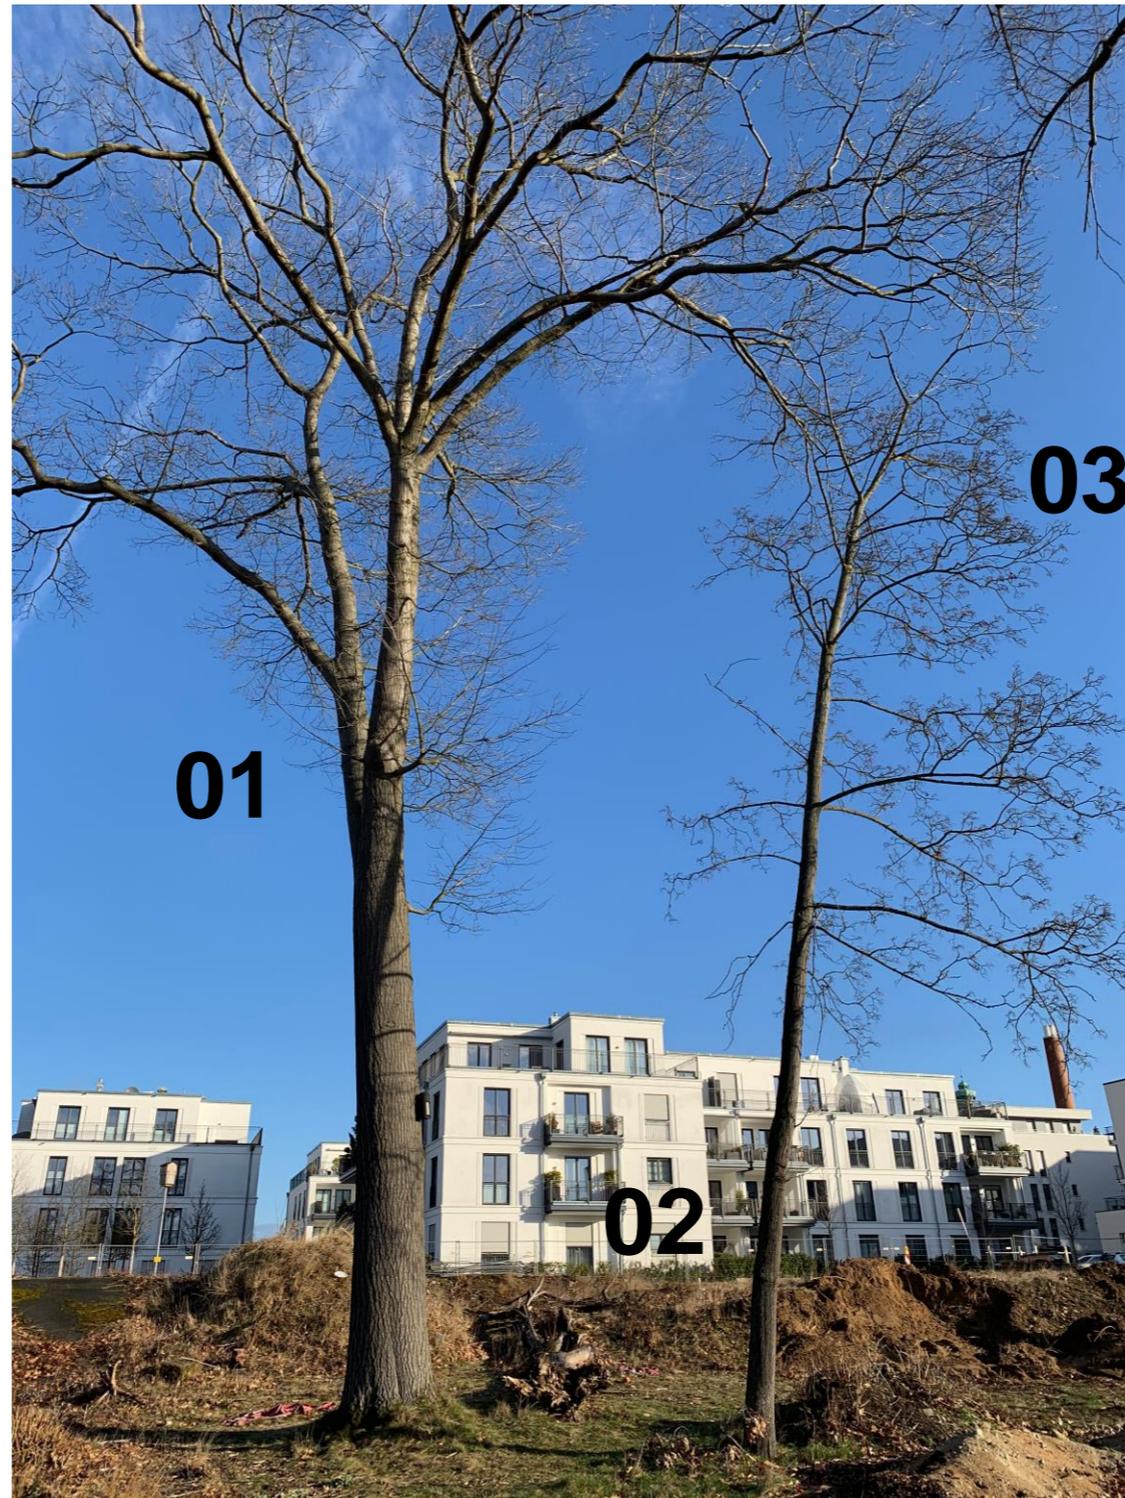
Baum 01

Rot-Eiche

Vitalität: mäßig

Krone: einseitig

Stamm: Zugzwiesel

Zustand: tlw. Totholz

Angaben gemäß
Sachverständigen-
gutachten durch öbuv
Sachverständigenbüro
Bodo Siegert, Altdorf

Aufgrund der starken Eingriffe in Zusammenhang mit den bereits bestehenden Vorschädigungen kann ein langfristiger Erhalt nicht sichergestellt werden. Die Umsetzung der Planung gemäß Bebauungsplan erscheint daher aus fachlicher Sicht nicht sinnvoll.

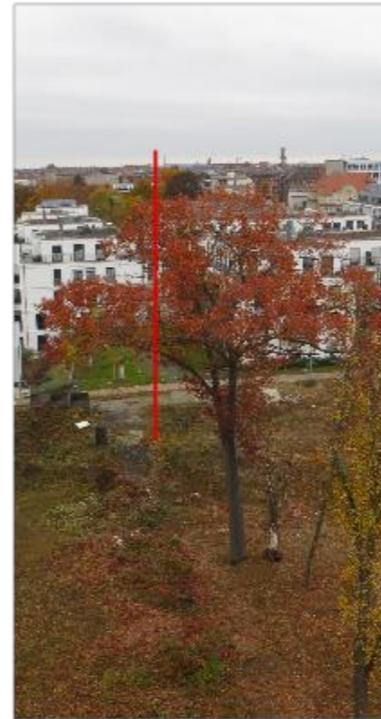
Bestandssituation

- Eingriff in die Krone bis 35 %
- Eingriff in den Wurzelraum bis 30 %
- aufwendige Verbaumaßnahmen
- entlastender Kronenschnitt auf gegenüberliegender Seite
- Verlust der barrierefreien Erschließung von Gebäude E1 aufgrund der Höhenlage des Baumes im Bestand (ca. 80 cm über geplanter OK EG)
- Verlust von Flächen für Wertstoff und Spielbereiche

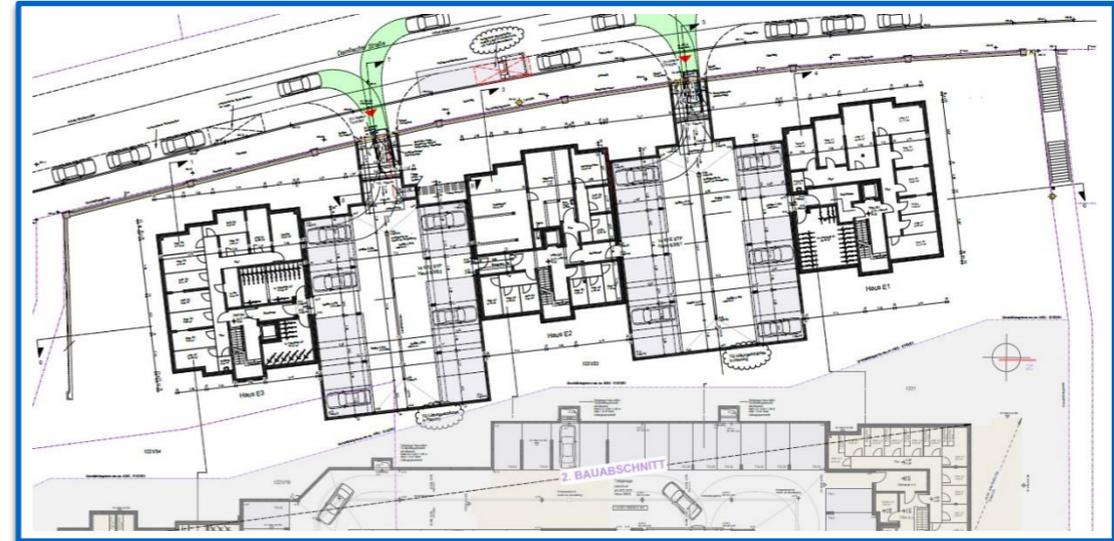
Vorgesehene Planung

- TG mit allen nachzuweisenden Stellplätzen
- Barrierefreie Erschließung über Ostweg
- Ausreichende Abstellräume
- Regenerative Heizung (Pellet) mit entsprechender Bevorratung

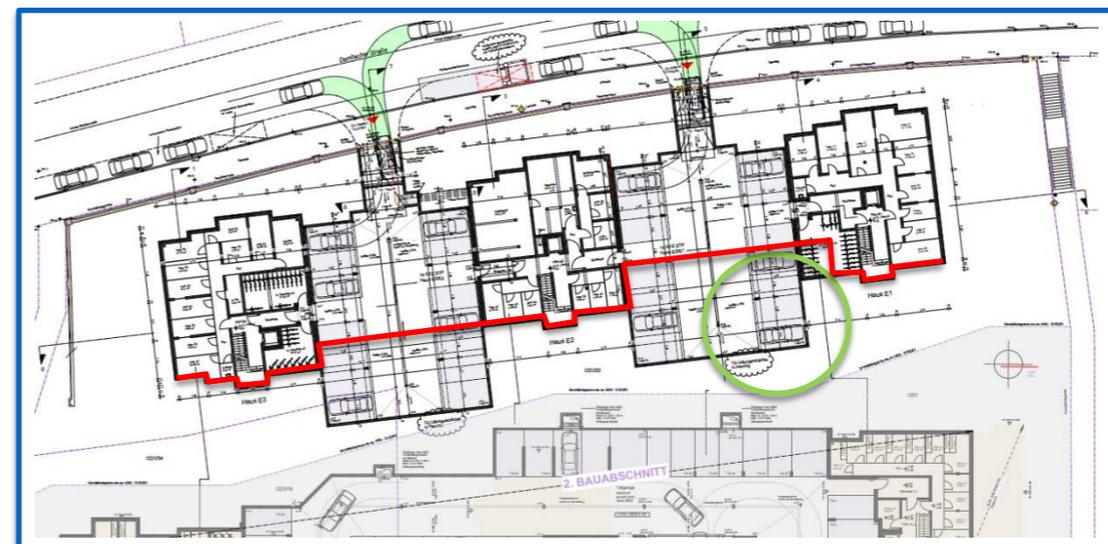
Gemäß B-Plan sowie Baum Nr. 1 mögliche Planung

- TG mit nur einem Stellplatz für ca. 2 WE
- Reduzierte Nebenräume
- Keine Barrierefreie Erschließung
Haus E3 wegen Höhenlage Baum Nr. 1
