Potenzielles_ND_31 – vorläufiges Gutachten

Markante Eiche in der Atzenhofer Straße 55a

Aufnahmedatum: 09.11.2018

Stand: 15.11.2018

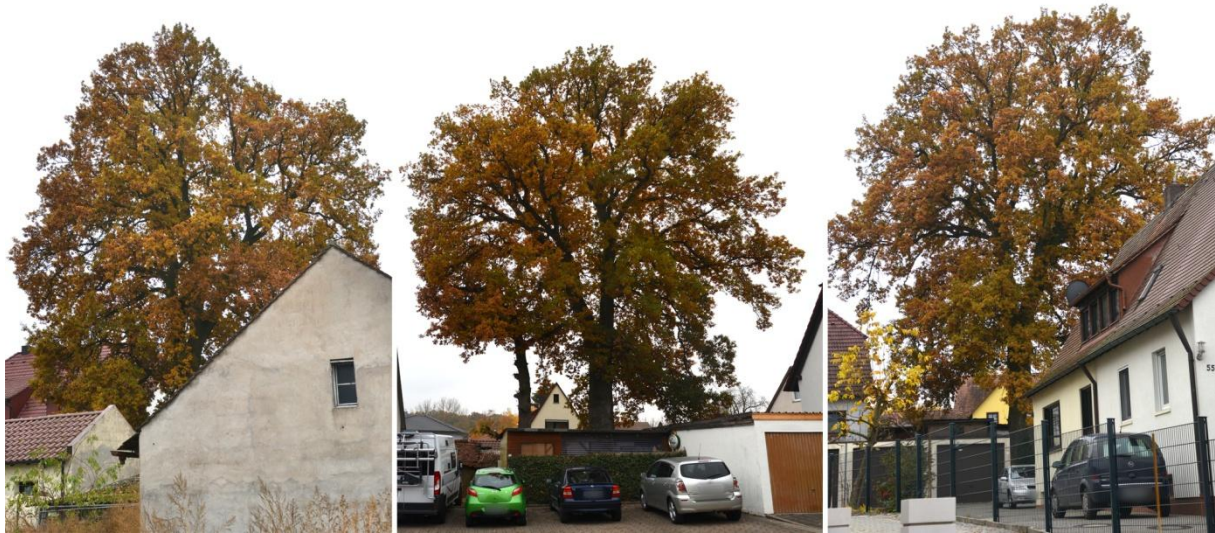
Die Eiche (*Quercus robur?*) steht in einem Gartengrundstück im Stadtteil Atzenhof. Im Kronentrauf stockt noch eine weitere, kleinere, unterständige Eiche, welche bereits stark zurückgeschnitten ist. Der Baum besitzt eine bemerkenswerte Höhe, die gleichförmige Krone ist geschlossen und der Stamm ist wuchtig. Trotz der Lage in einem Garten ist der Baum aus vielen Sichtwinkeln, unter anderem von der Atzenhofer Straße und dem Hornackerweg gut erkennbar. Auch von der teilweise über 200 m entfernter Mainstraße ist die Eiche nicht zu übersehen, da diese als höchster Baum die Dächer des Stadtteils deutlich überragt (vgl. Fotodokumentation).

Für Größe und Alter besitzt der Baum eine gute Vitalität. Besondere Strukturen und Eigenheiten konnten bisher nicht festgestellt werden; eine Begehung des Grundstücks selbst steht noch aus.

Im unteren Stammbereich wurden größere Äste entnommen. Stammschäden oder Astabbrüche sind vorerst nicht zu erkennen.

Aufgrund der optisch einschlägigen Wirkung ist die Eiche in der Atzenhofer Straße 55a ein wichtiger Bestandteil des Ortsbildes von Atzenhofen. Die von weitem erkennbare, ästhetische Baumkrone und die gute Vitalität des Baumes sprechen außerdem für eine Schutzwürdigkeit in Form eines Naturdenkmals gemäß BNatSchG § 28, sofern eine Begehung des Grundstücks keine deutlich widersprechenden Gegebenheiten zu Tage fördert.
