I. Vorlage

Beratungsfolge - Gremium	Termin	Status	Ergebnis
Umweltausschuss	24.01.2013	öffentlich - Kenntnisnahme

Baumschutzstatistik 2012

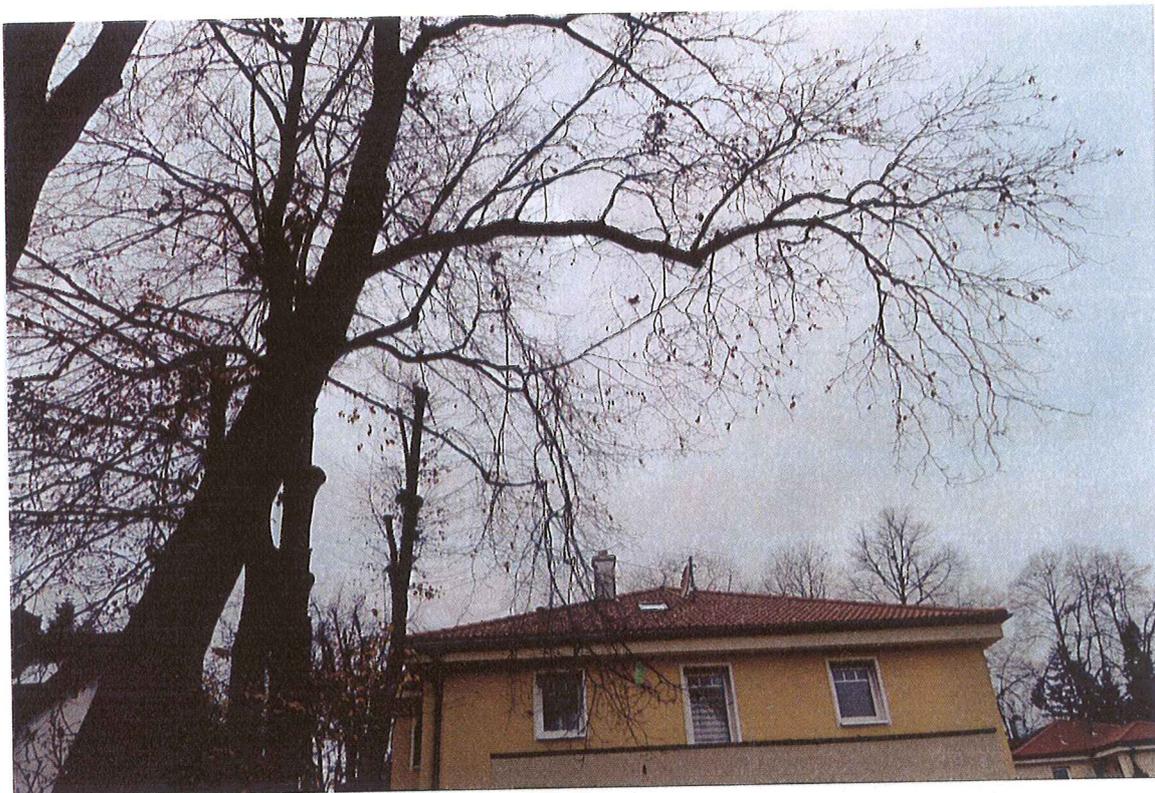
überlanges Ast nach Norden

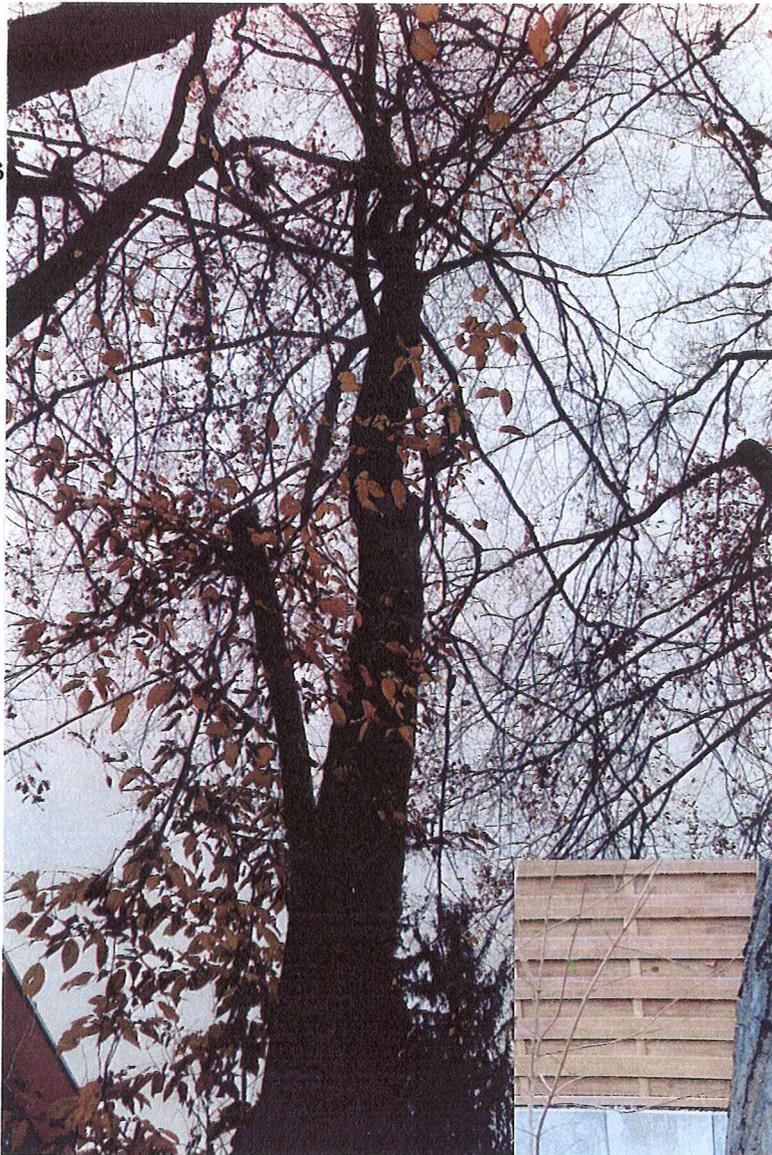
Hainbuche
Nr. 1

Wie die Untersuchungen und Ergebnisse zeigen, ist die Hainbuche standsicher jedoch die überlangen Äste sind latent nicht mehr bruchsicher.

↗
Stammwunde

**Kronentlastungsschnitt mit Formgebung
Sowie Kronenpflegeschnitt**

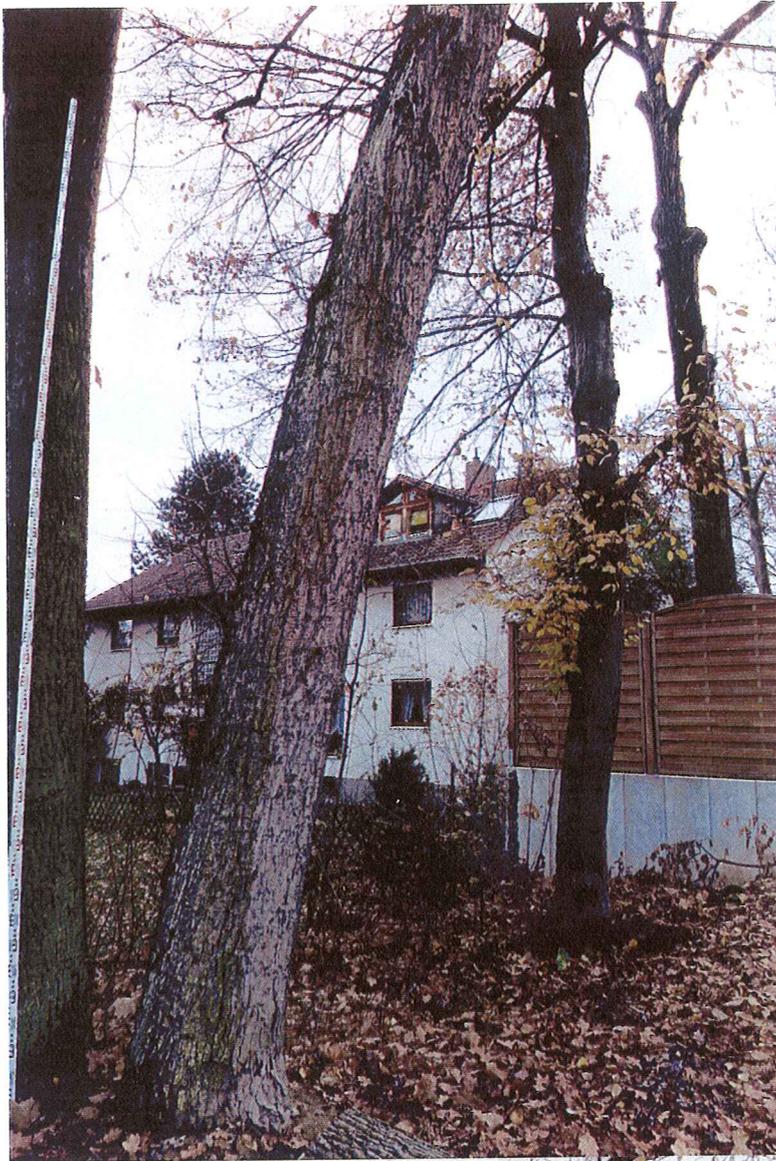
Die Eiche ist durch die Behinderung der Bäume Nr. 1 und 3 in ihrer Kronenentwicklung stark gestört. Auch hier ist eine latente Astbruchgefahr und Pflegemangel festzustellen.

Schrägstand

○ = kleine offene
Morschung

**Kronenentlastungsschnitt mit Kronenformgebung
sowie Kronenpflegeschnitt**

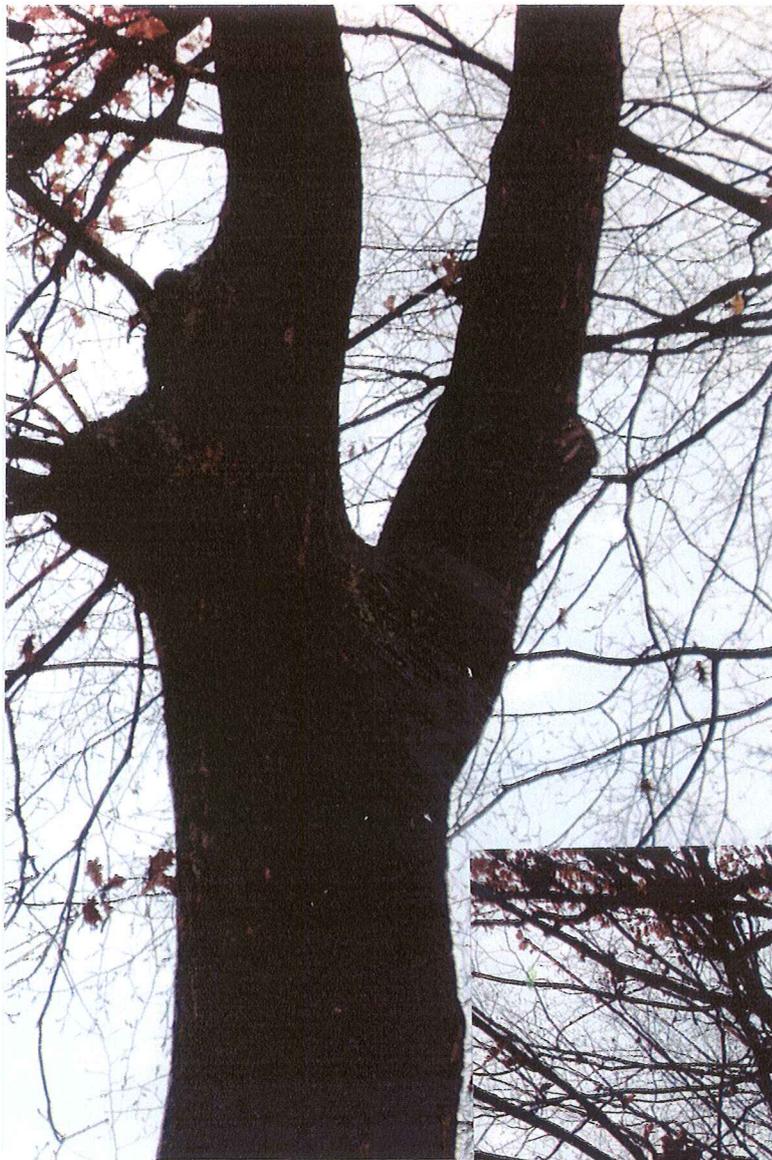
Die Eiche zeigt einen erheblichen Pflegerückstand. Die fast nur über das Nachbargrundstück ragende Krone ist sehr kopflastig und bruchgefährdet. Der Baum ist stark verkrümmt gewachsen. Eine Korrektur durch Rückschnitt ist hier nicht möglich.

Zugzwiesel ↑

bis in 9m Höhe
Äste zur Südseite
entfernt

Kronenrückschnitt um ca. 30% (Kronensicherungsschnitt)

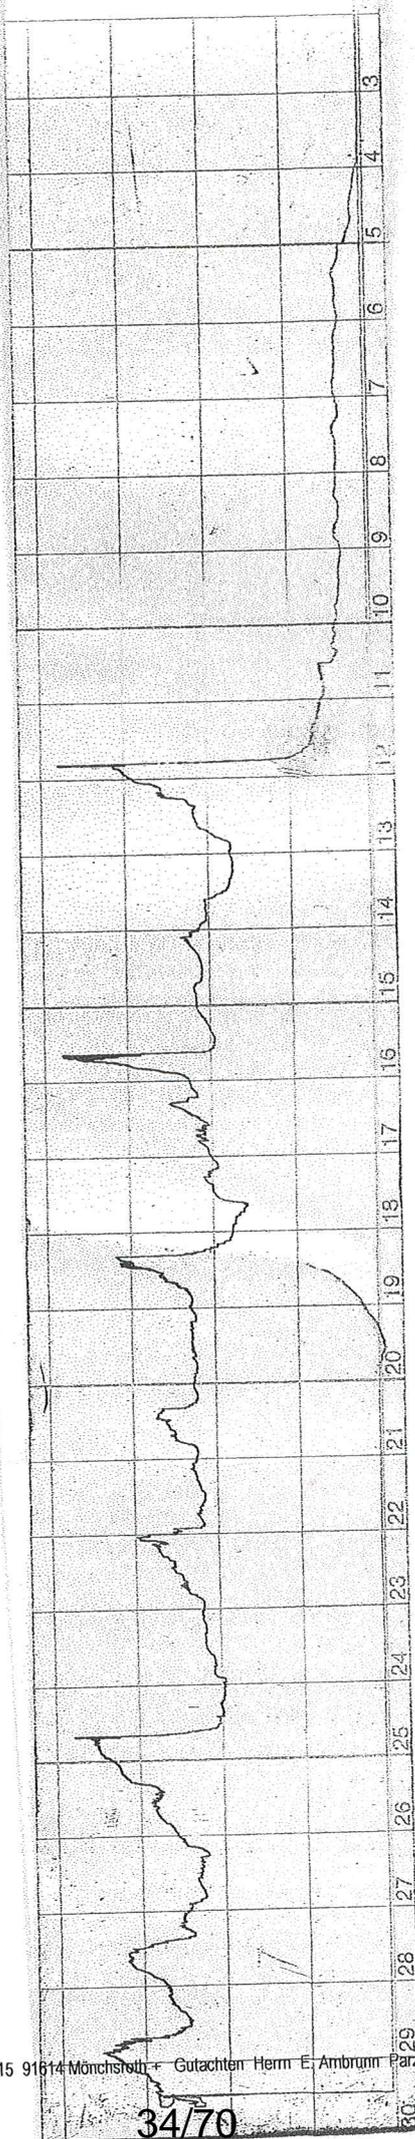
Resistographie

Abschottungszone (Pics)

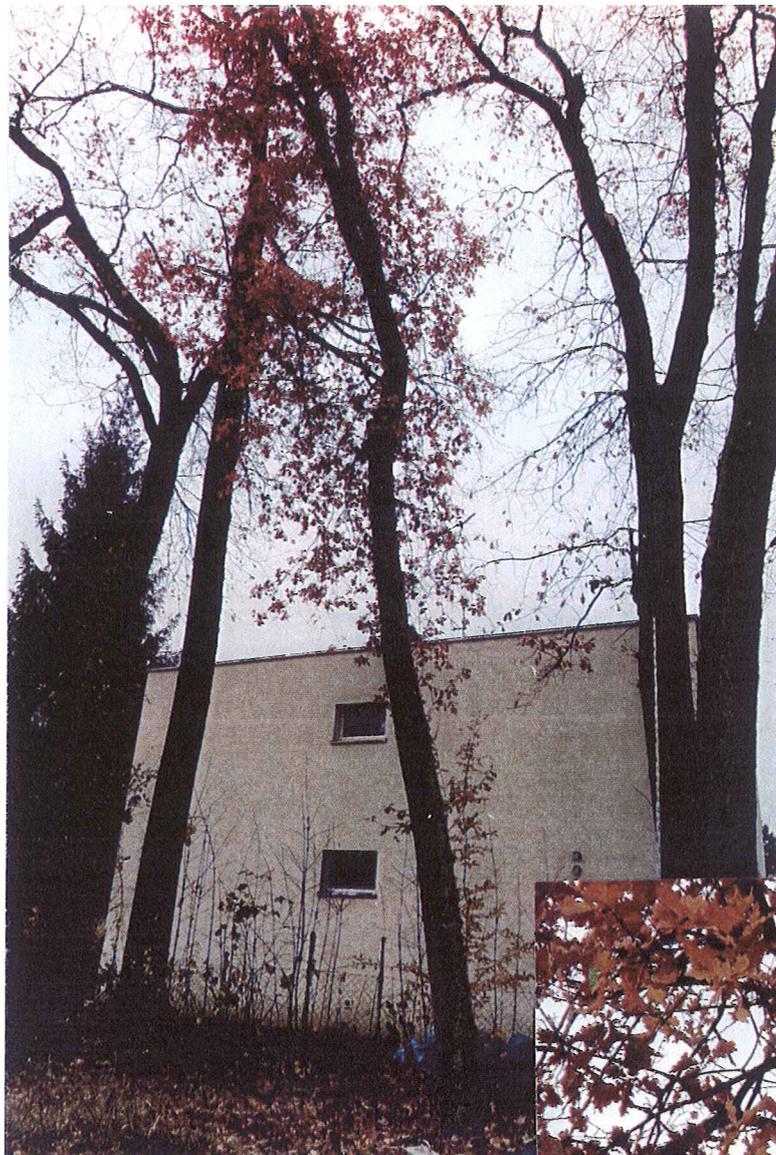
Nr. 5 ↑

Die Eiche ist im oberen Stammbereich bei 7 m nicht mehr bruchsicher. Der Baum kann aufgrund seiner Wuchsanomalie und total verdrängten Krone durch keine baumpflegerische Maßnahme auf Dauer gesichert werden.

Ende Nr. 5

Schneegeständ

○ = offene Nordrichtung →

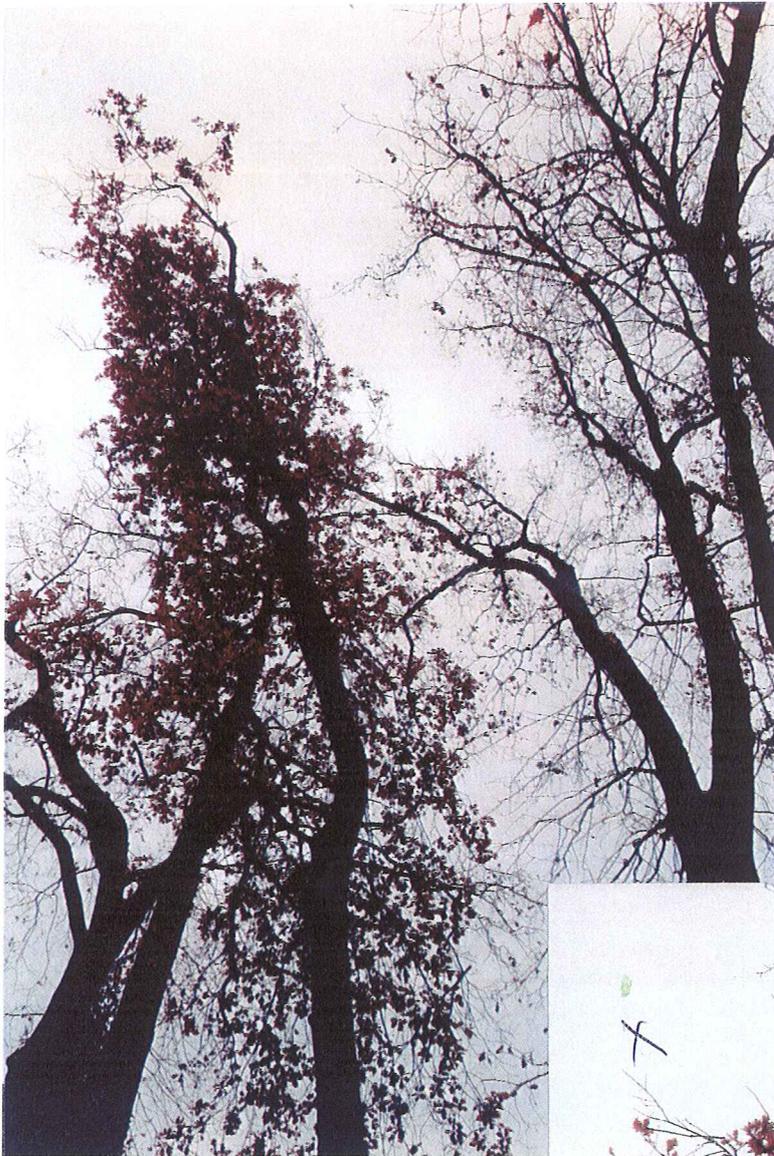
Verdrängter Wuchs
der Krone

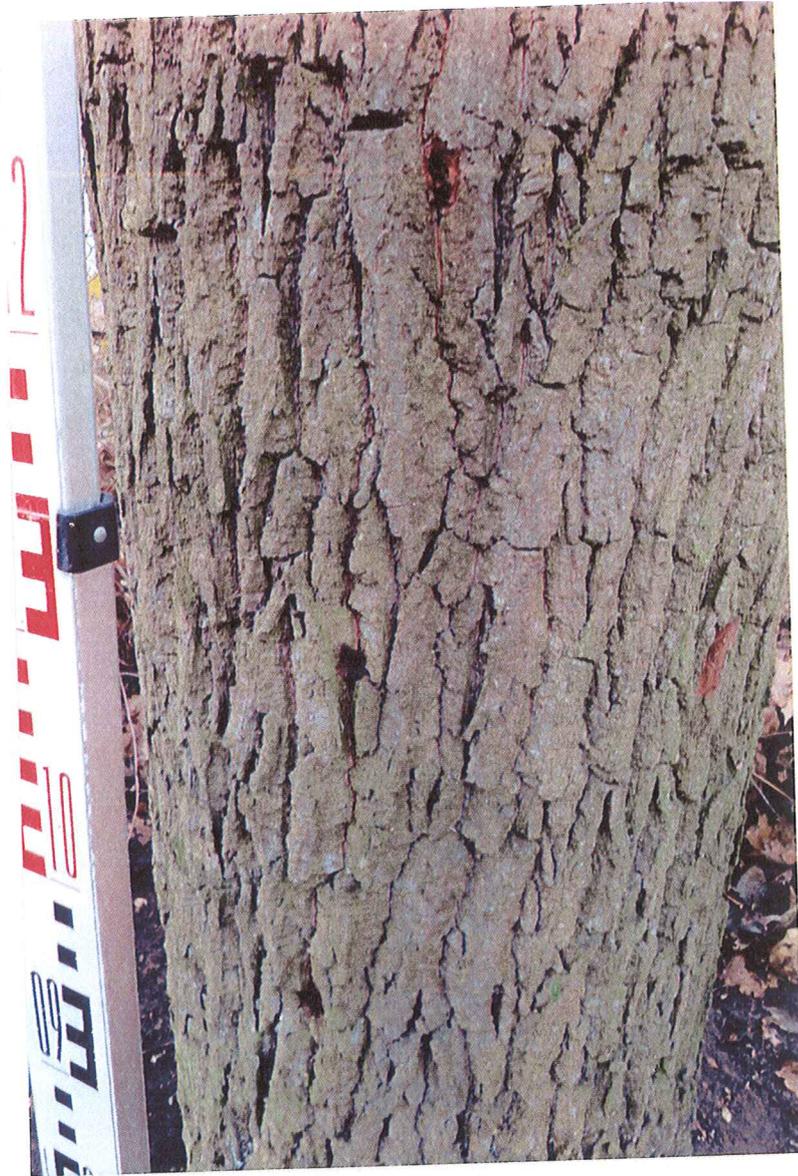
Eiche Nr. 6

Die Eiche ist im Wurzelstockbereich geschädigt. Die Wuchsanomalie durch den sehr nahen Stand der anderen Eichen läßt keinen Sicherungsschnitt zu. Weiterhin wird die Stockfäule sich weiter ausbreiten.

kleine
punktförmige
offene Massungen

Die Eiche ist nicht erhaltenswert und muß entfernt werden.

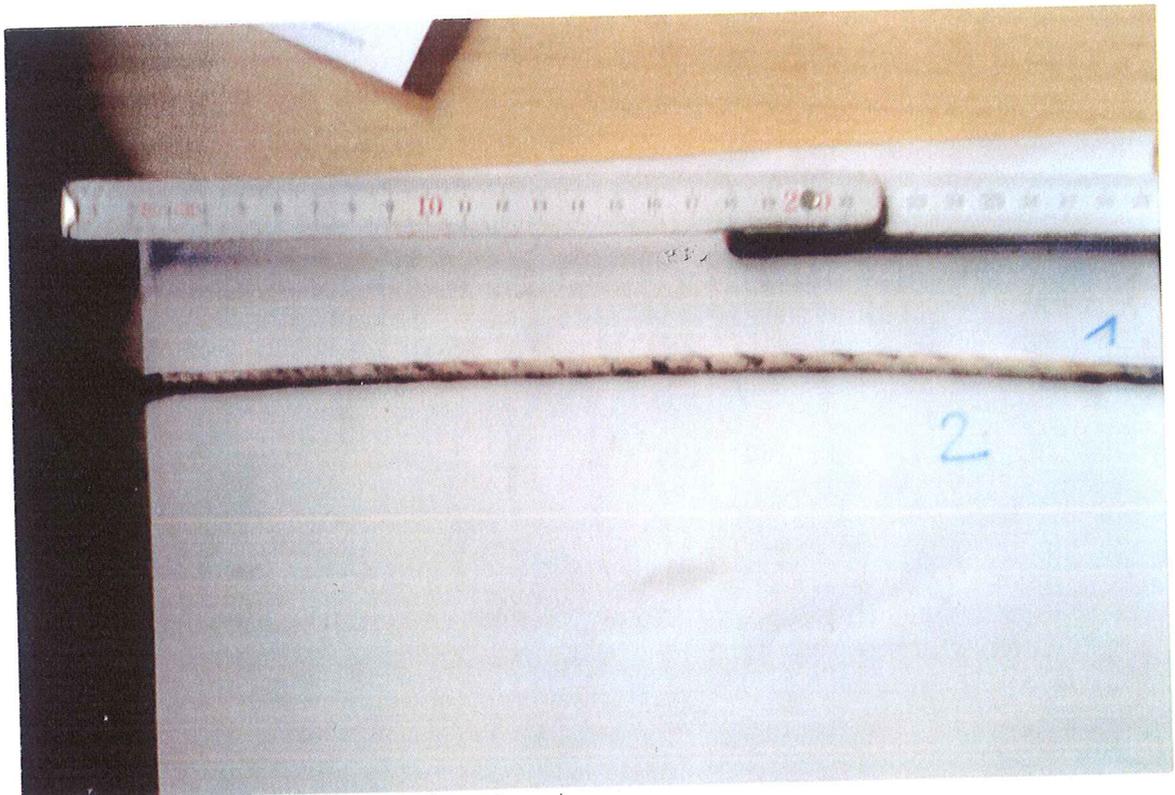
Bohr Kern

Der Bohrkern brach im Fraktometer bei mittleren bis schlechten Werten mit großen Bruchwinkeln. Ab 10 cm zur Rinde hin wurden die Werte besser. Es liegt hier eine Fäule aus dem Wurzelstock aufsteigend vor.

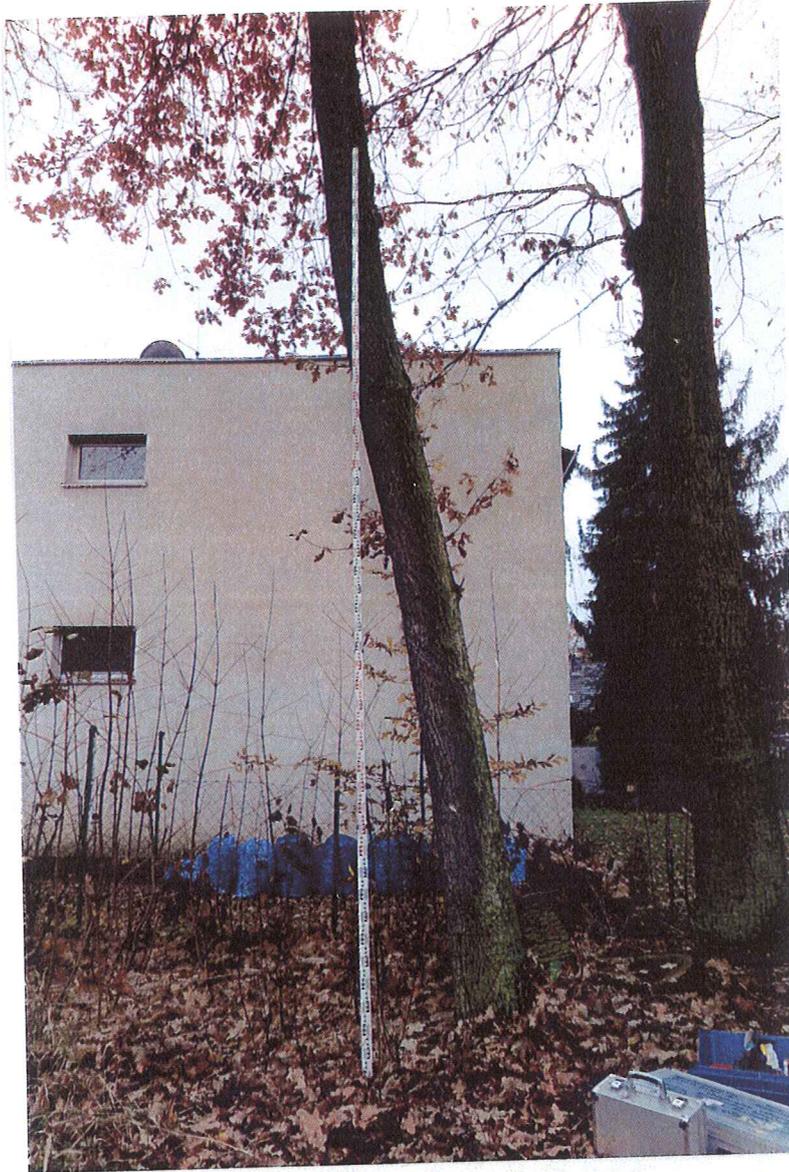
Eiche Nr. 7

Wie die Untersuchungen und Ergebnisse zeigen, ist der Baum im Stammfußbereich wahrscheinlich durch ehemalige Verletzungen im Wurzelbereich und Ansiedelung von Holz zersetzenden Pilzen stark geschädigt. Die Fäule im Wurzelstock wird weiter voranschreiten, sie kann durch keine baumpflegerische Maßnahme gestoppt werden. Die Bläuepilze im Stammfußinnern versorgen sich mit dem bereits abgestorbenen Holz im Kernbereich.

Schrägstand

Südostseite
offene Moosdrum
Stammfuß

Die Eiche ist aufgrund ihrer im Wurzelstockbereich vorhandenen Stockfäule und in Anbetracht der zukünftigen Bebauung nicht erhaltungsfähig. Der Baum muß entfernt werden.

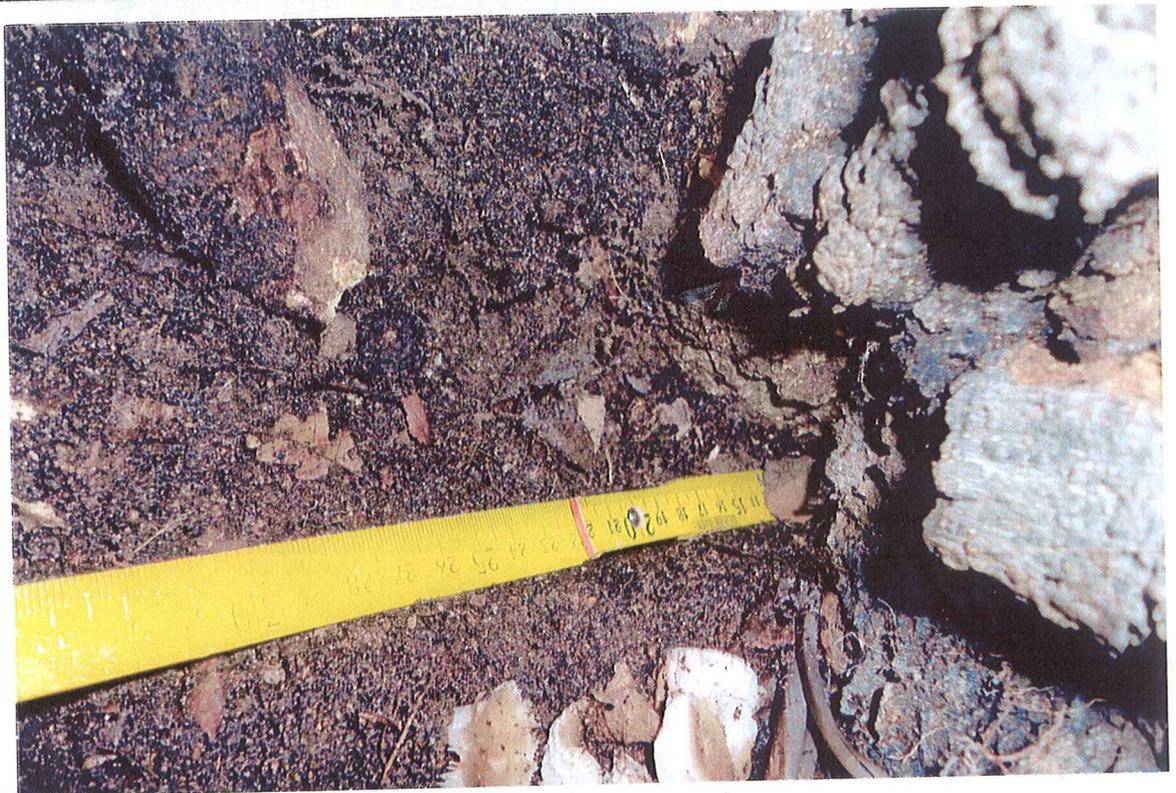
Pilzfuchtkörper

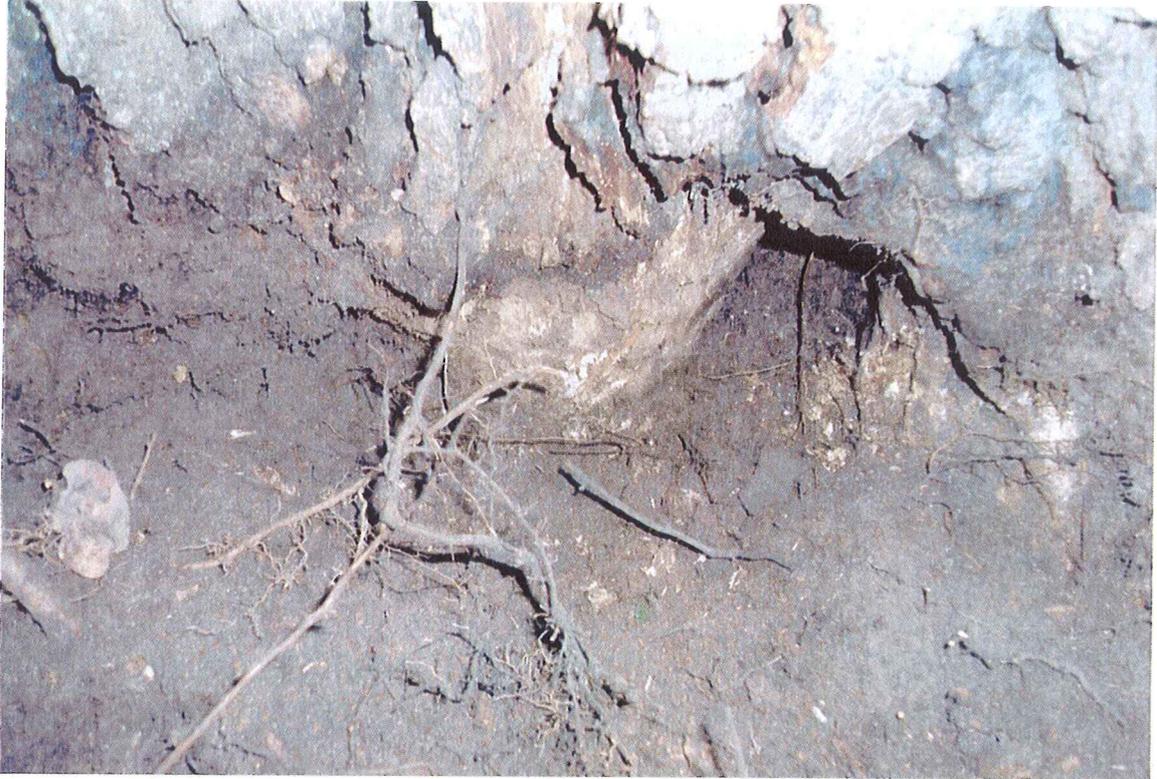
offene Moosdung Stammfuß

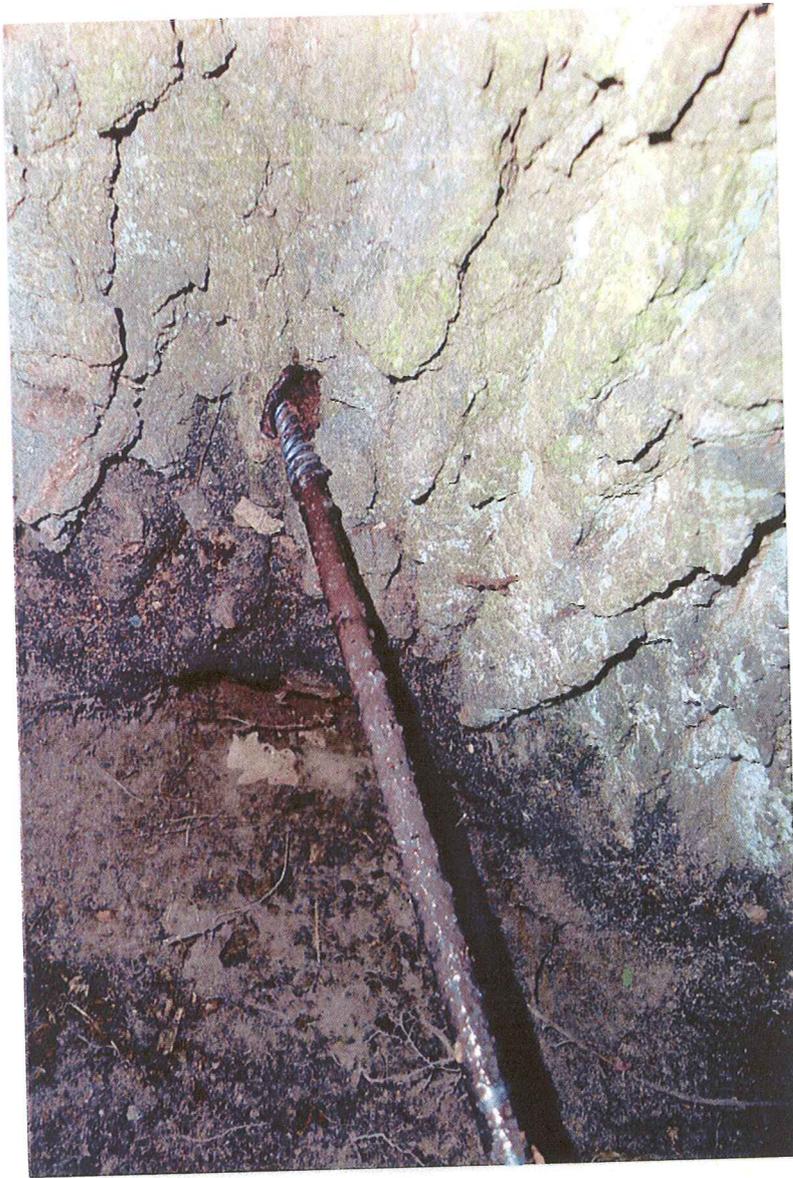
graublau
Substanz beim
Herausnehmen des
Zwischenbohrers

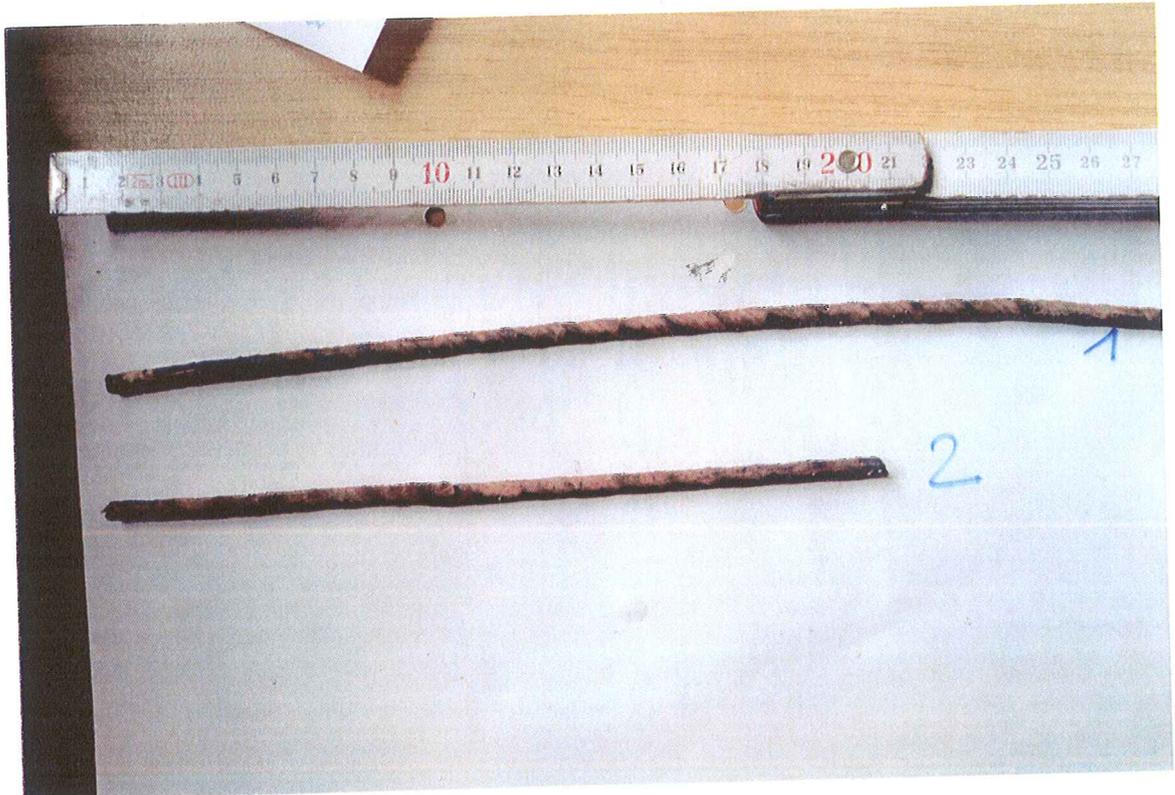
Bohrkerne

Beide Bohrkern waren Nasskerne und rochen stark pilzfaulig. Im Fraktometer brachen die Kerne bei durchschnittlich mittleren Werten mit hohem Bruchwinkel. Hier ist Lignin- und Zelluloseabbau im Gange.
