I. Vorlage

BW040-Rednitztalbrücke - Erneuerung der Bauwerksentwässerung sowie betontechnologische Instandsetzung der Hohlkästen

Beschreibung der Maßnahme

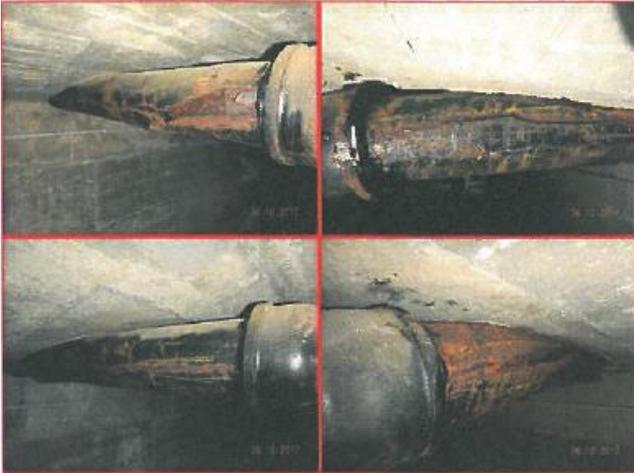
[32] S=1, V=0, D=3 BSP-ID 261-09

Überbau, Leitung für Flüssigkeiten, Gusseisen,
Durchgehend, Gerissen, Hohlkasten Süd, alle Felder:
Rohr der Querleitung der Straßenentwässerung zur
Sammelleitung

Im Feld 3 Feuchtigkeitsaustritt neben Rohr, Maßnahme
{10}

Wie in der v.g. Schadensdokumentation ersichtlich ist, sind die Anschlussleitungen der Brückenabläufe zur Sammelleitung größtenteils gerissen. Somit tritt aus den defekten Abflussleitungen, bei stärkeren Regenereignissen Niederschlagswasser (im Winter z.T. chloridbelastet) direkt in die Hohlkästen und damit auch in den Konstruktionsbeton ein.

- Ausbau der alten Brückenabläufe
- Rückbau der Anschlussleitungen im Inneren der Hohlkästen
- Verdämmung der verbleibenden Anschlussleitungen im Konstruktionsbeton der Überbauten
- Einbau neuer Brückenabläufe mit senkrechtem Ablauf
- Montage neuer Anschluss- und Sammelleitungen an den äußeren Kragarmen der Überbauten
- Einführung der Sammelleitungen an je 4 Stellen in die Hohlkästen mit Anschluss an die bestehenden Sammelleitungen
- Erneuerung der Gussasphalttrinne an der nördlichen Außenkappe

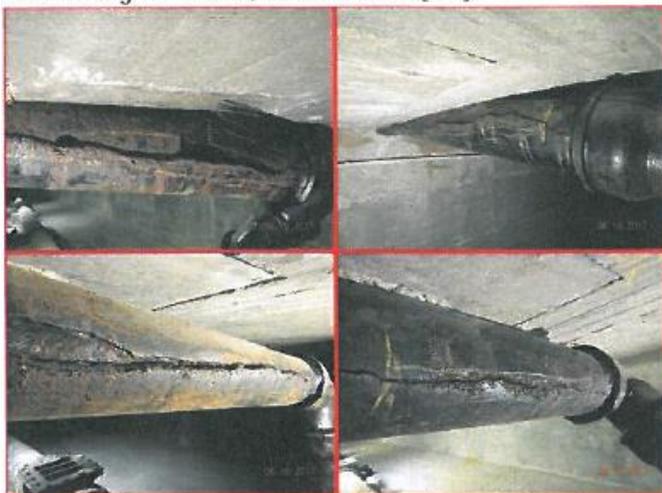
[24] S=1, V=0, D=3 BSP-ID 261-09

Falleitung der Regenwasserleitung, Gusseisen,
Durchgehend, Gerissen, Hohlkasten Süd, alle Felder:
Rohr der Querleitung der Straßenentwässerung zur
Sammelleitung

Feld 1 und 2: 2 Stück

Feld 3-6: je 1 Stück, Maßnahme {10}

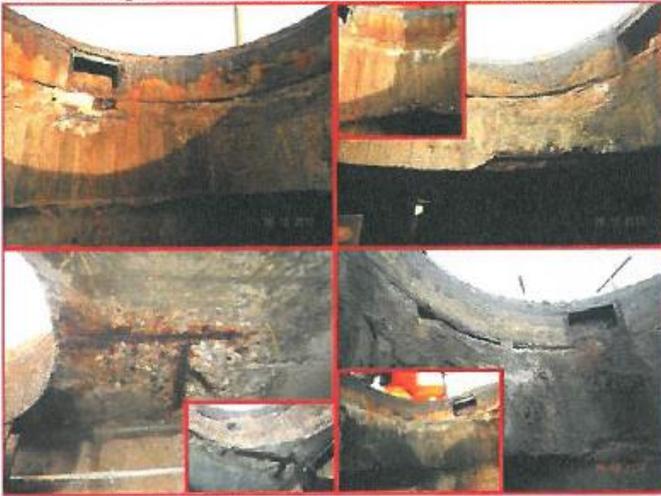
[31] S=1, V=0, D=2 BSP-ID 002-04

Fahrbahnplatte, Betonoberfläche, Großflächig, Schadh
Gesamtes Bauteil, Hohlkasten Nord: Einstiege in alle
Felder.

Mörtelfuge zwischen Fahrbahnplatte und Schachtdeck
gerissen. Rostfahnen, Aussinterungen vorhanden,
Betonabplatzungen mit freiliegender Bewehrung
mehrfach an der Unterkante des Einstieges und
vereinzelt in den Seitenflächen. Im Feld 2
Fremdkörpereinschluß (Holz)., Maßnahme {1}

Da nahezu alle Einstiege von der Brückenoberseite in die Hohlkästen nicht mehr dicht sind, werden diese, bzw. die Anschlüsse an die Einstiege neu abgedichtet. Ebenso wird der schadhafte Beton in diesen Bereichen gem. ZTV-ING instandgesetzt.

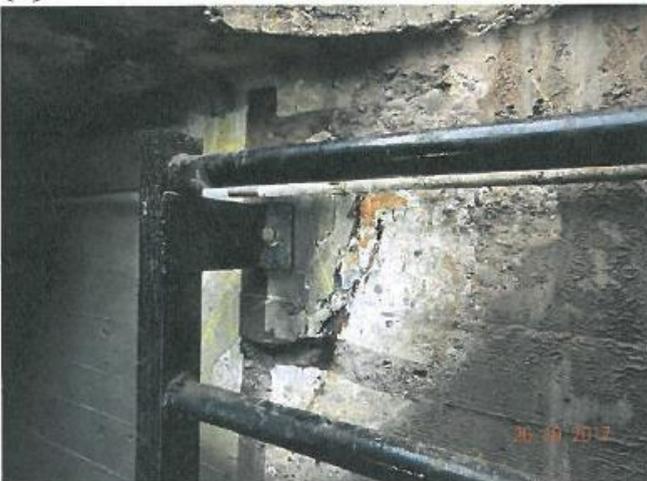
[52] S=0, V=0, D=2 BSP-ID 002-02

Balken / Steg, Beton, Eine Stelle, Abgeplatzt, 3-tes Fe
Hohlkasten Nord:

- im Bereich des Einstieges Betonausbruch, Maßnahm
{1}

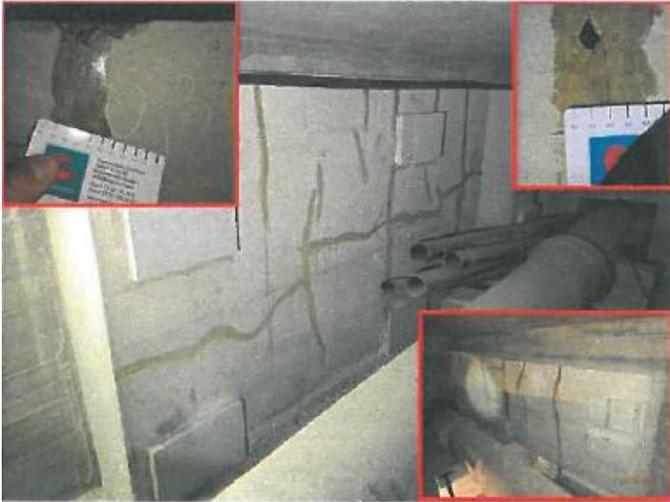
[26] S=1, V=0, D=2 BSP-ID 006-03-03

Balken / Steg, Betonoberfläche, Stellenweise,
Allgemeiner Riss, Breite 0,3 mm, Instandsetzung
schadhaft, Hohlkasten Nord: Feld 1 und Feld 6 im
Bereich der nördlichen Stegverstärkung einzelne sanierte
Risse wieder offen

Feld 1 : LR/SR/QR mehrfach, 1x QR 0,3mm, Maßnahme
{2}

Weiter werden alle Schäden wie z.B. die durchfeuchteten Stellen im Inneren der Hohlkästen, genauso wie die Betonabplatzungen, Ausbruchstellen, Hohlstellen und Risse grundlegend gem. ZTV-ING ausgebessert.

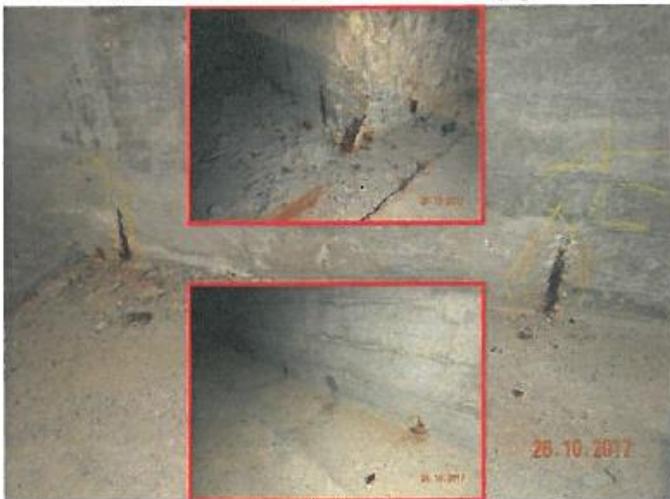
[11] S=0, V=0, D=2 BSP-ID 002-02

Balken / Steg, Beton, Mehrfach, Abplatzung mit
freiliegender Bewehrung, 1-tes Feld, Beidseitig, Unter
innen, Hohlkasten Süd, weiterhin bei:

- 5. Feld, mehrere Stellen, Maßnahme {1}

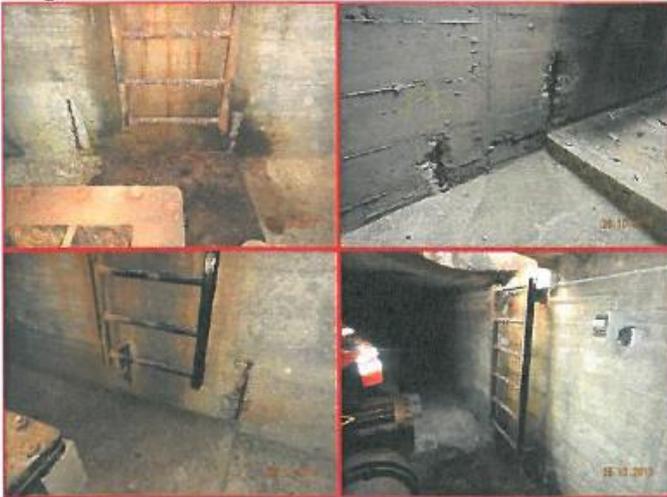
[38] S=1, V=0, D=2 BSP-ID 002-04

Balken / Steg, Beton, Mehrfach, Abplatzung mit freiliegender Bewehrung, Seitenfläche links, Unten in Hohlkasten Nord:

Felder 1, 2 und 5: im Bereich der Einstiegsöffnung im Steg und Bodenplatte, Maßnahme {1}

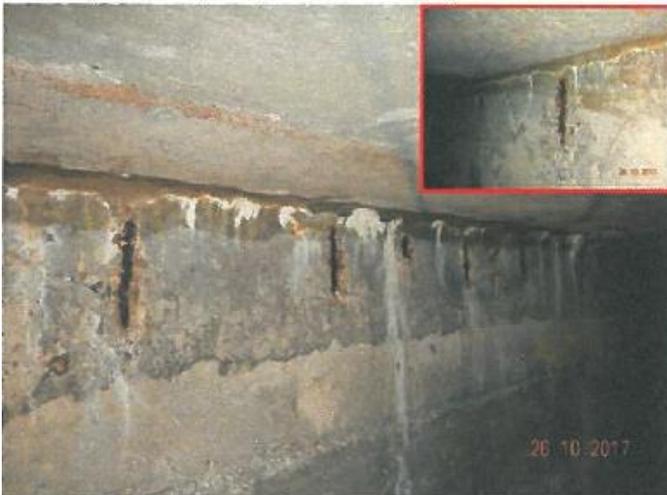
[49] S=0, V=0, D=2 BSP-ID 002-02

Balken / Steg, Beton, Mehrfach, Abplatzung mit freiliegender Bewehrung, 1-tes Feld, Seitenfläche links
Oben innen, Hohlkasten Nord: südlicher Steg im Bereich von 20,0 bis 30,0m, Maßnahme {1}

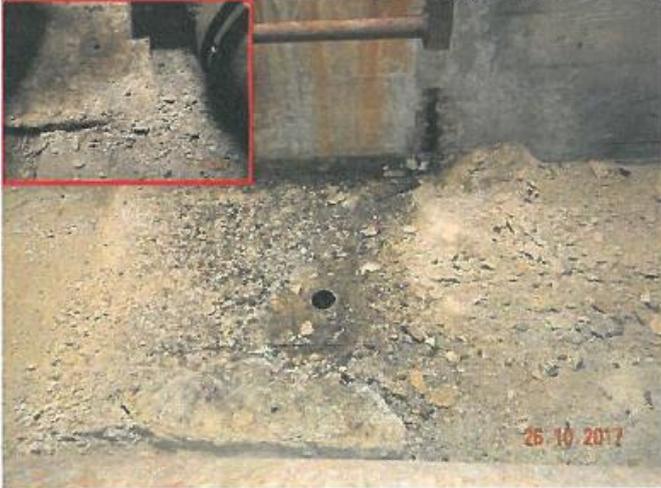
[19] S=1, V=0, D=2 BSP-ID 002-02

Bodenplatte, Beton, Bereichsweise, Zerfallen, Feld 3
Feld 5, Betonpodest im Bereich der Einstiegsöffnung
(vermutlich durch Chlorideinwirkung), Maßnahme {1

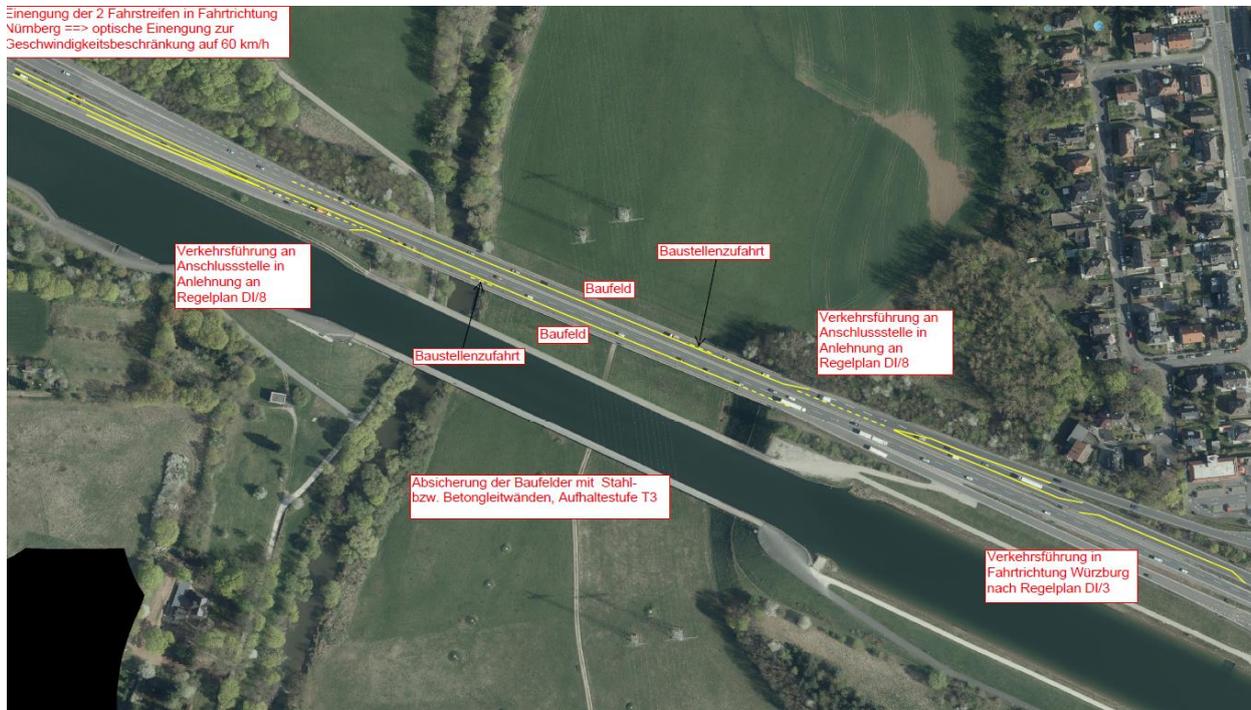
Die Baufelder an den jeweils äußeren Richtungsfahrbahnen werden mittels transportabler Schutzeinrichtungen abgesichert.

Somit entfällt in Fahrtrichtung Würzburg die rechte Fahrspur und in Richtung Nürnberg die Ausfädelspur zur Anschlussstelle Fürth/Süd für die Dauer der Arbeiten auf der Brückenoberseite (geplant vom 29.07. bis einschl. 13.09.2019). Die Ausfahrt zur Anschlussstelle Fürth/Süd bleibt während der gesamten Bauzeit erhalten.

Übersicht der geplanten Verkehrsführung/Baufeldsicherung auf der Südwesttangente
