5 Ergebnisse

5.1 Befahrensintensität

5.2 Wasserstandsmessung

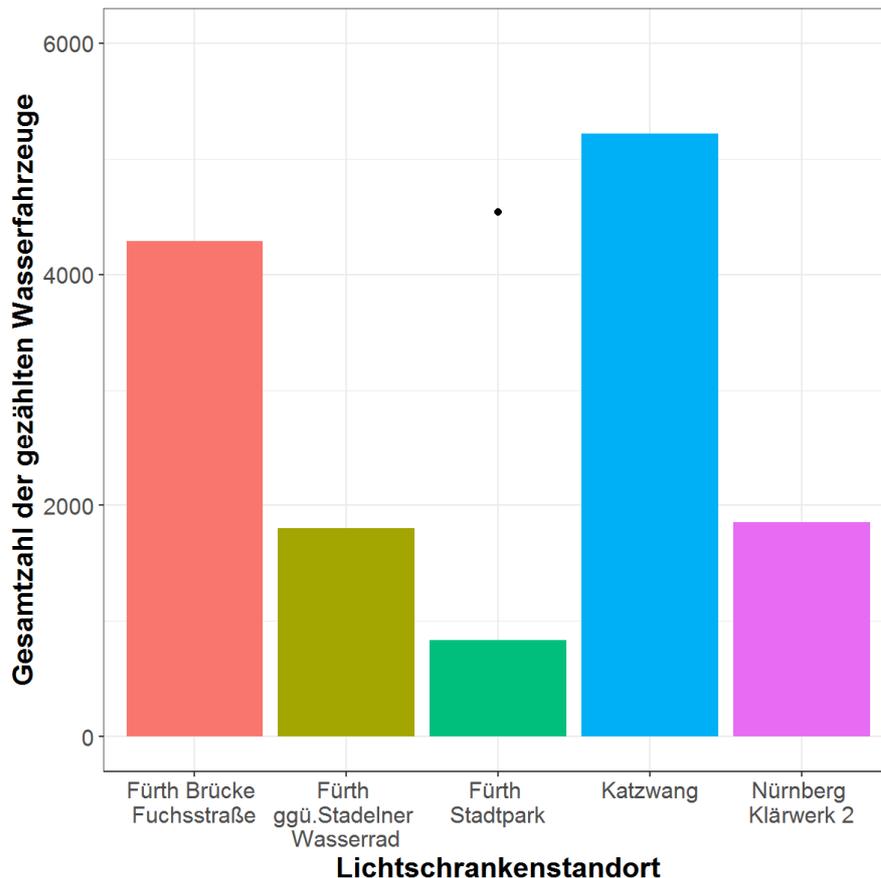
Abb. 11: Gesamtzahl der gezählten Wasserfahrzeuge an jedem der fünf Lichtschrankenstandorte während des Untersuchungszeitraums (16.06.2021 bis 12.10.2022). Der Punkt stellt den Ausreißer an der Lichtschranke "Fürth Stadtpark" dar (d.h. Darstellung der Gesamtzahl der gezählten Wasserfahrzeuge unter Einbeziehung des Osterwochenendes (15.-19.04.2022)).

Abb. 11 und Abb. 12 zeigen, dass die Rednitz (Lichtschranke "Fürth Brücke Fuchsstraße" und "Katzwang") etwas öfter befahren wird als die untersuchten Flussabschnitte der Pegnitz (Lichtschranke "Fürth Stadtpark" und "Nürnberg Klärwerk 2") und Regnitz (Lichtschranke "Fürth ggü. Stadelner Wasserrad"). Das kann u.a. daran liegen, dass für Pegnitz und Regnitz, im Gegensatz zur Rednitz in Katzwang, noch keine kommerzielle Nutzung vorliegt. In Katzwang befindet sich ein SUP-Verein, der auch Gruppen-Kurse auf der Rednitz anbietet. Das ist auch der Grund warum an dieser Lichtschranke mit Abstand die meisten Boote (Kontakte) registriert wurden. Während der Verifizierung der Lichtschraken vor Ort konnte außerdem in unmittelbarer Nähe des Standorts der installierten Lichtschranke eine Ein- und Ausstiegsstelle der SUPs festgestellt werden.

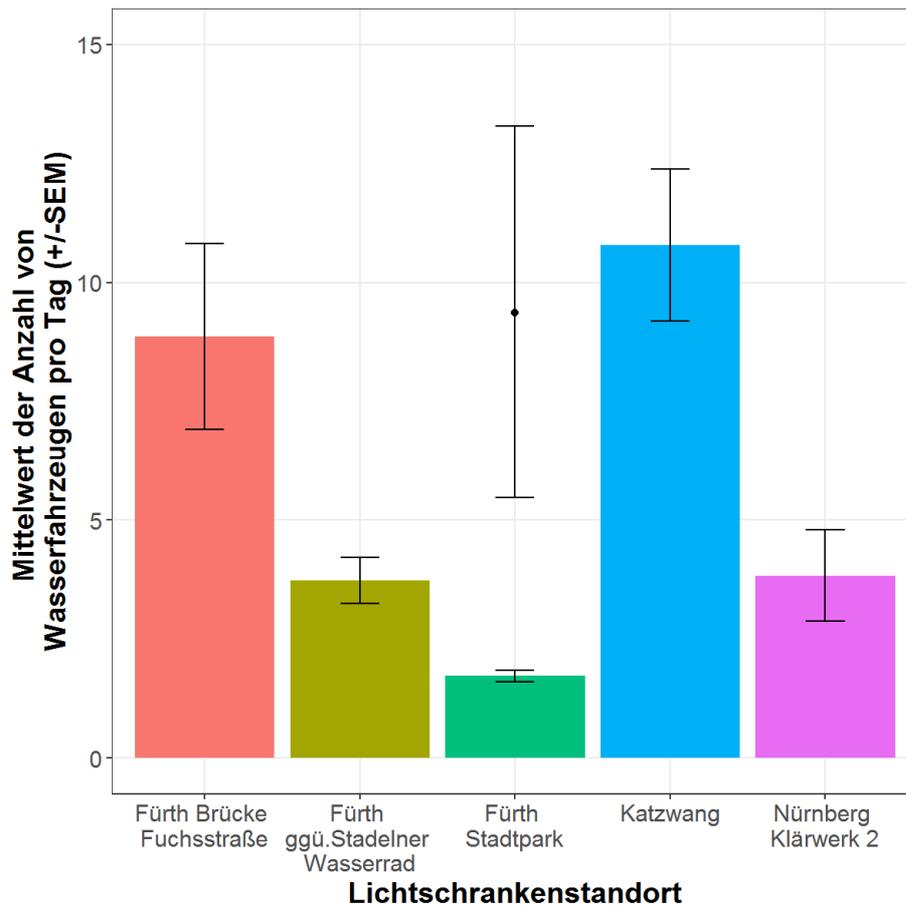
Abb. 12: Mittelwert der pro Tag gezählten Wasserfahrzeuge an jedem der fünf Lichtschrankstandorte während des Untersuchungszeitraums (16.06.2021 bis 12.10.2022) mit Standardfehler des Mittelwertes (SEM). Der Punkt stellt den Ausreißer an der Lichtschranke "Fürth Stadtpark" mit Standardfehler dar (d.h. Darstellung des Mittelwertes der gezählten Wasserfahrzeuge pro Tag unter Einbeziehung des Osterwochenendes (15.-19.04.2022)).

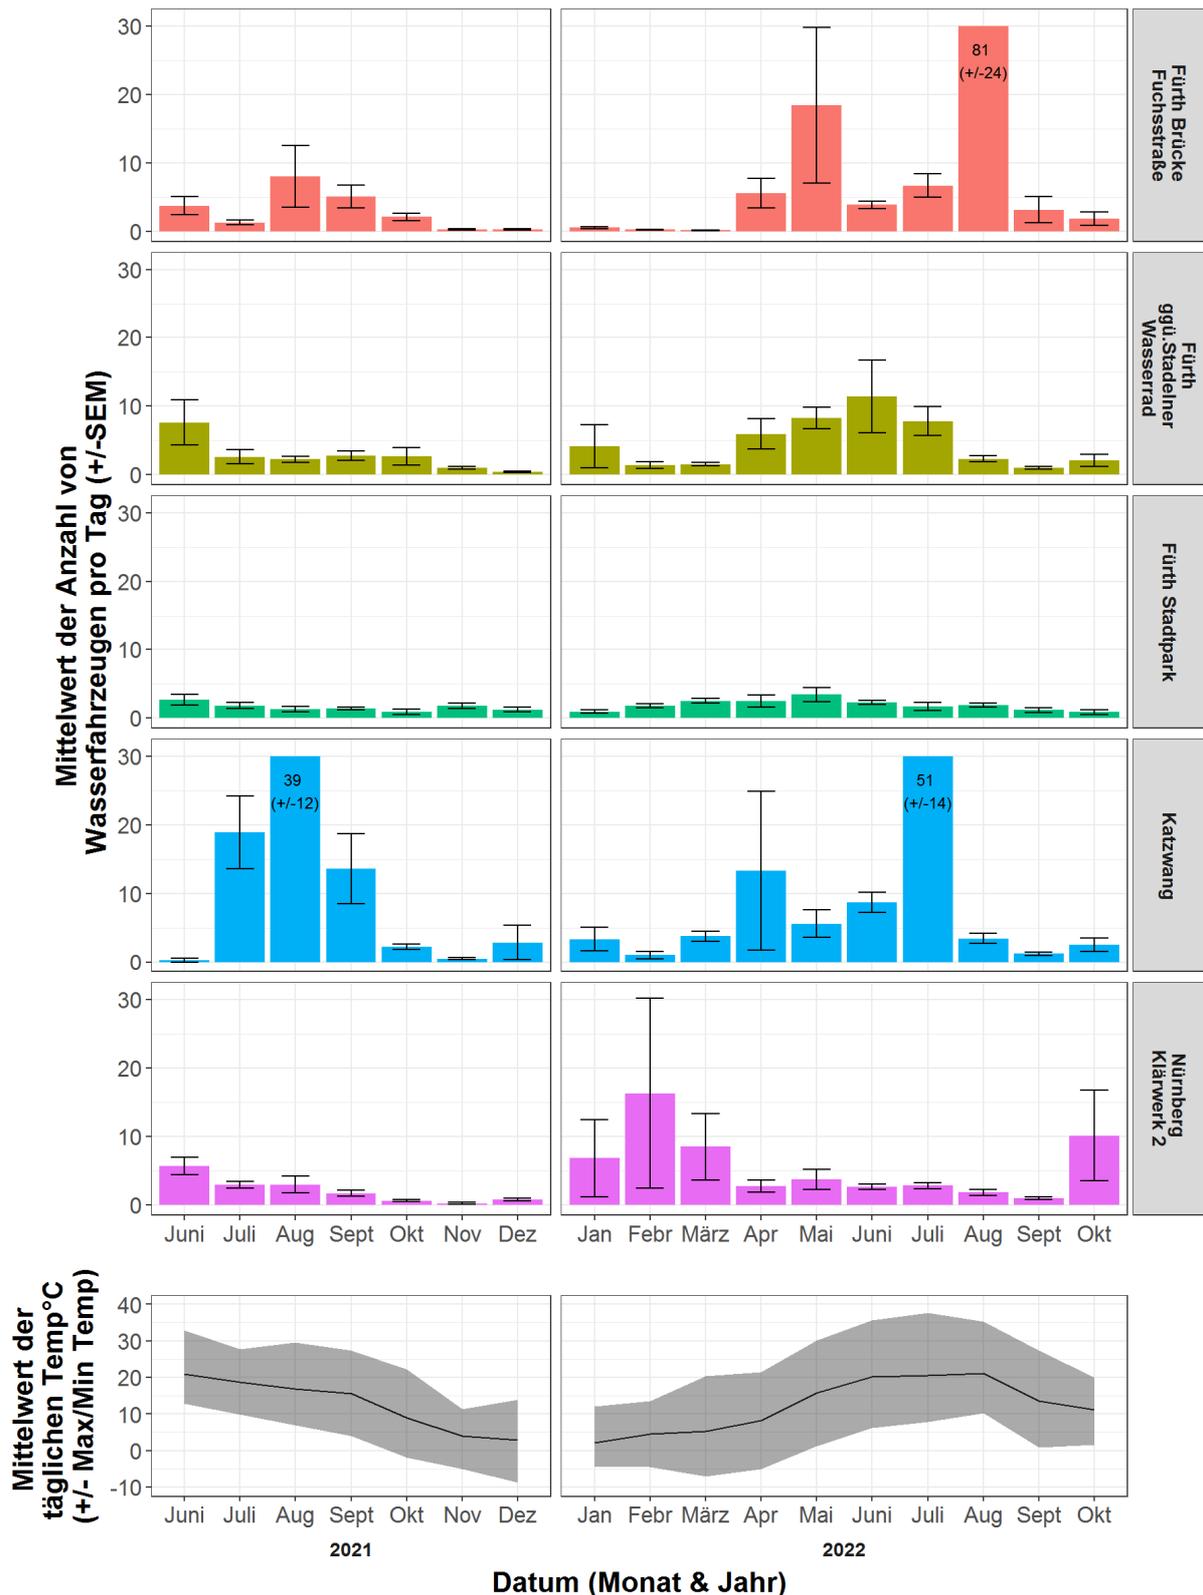
Abb. 13: Mittelwert der pro Tag gezählten Wasserfahrzeuge an jedem der fünf Lichtschrankenstandorte über die Monate des gesamten Untersuchungszeitraumes (16.06.2021 bis 12.10.2022) verteilt, mit Standardfehler des Mittelwertes (SEM) und Abgleich des täglichen Temperaturmittelwertes in °C. Daten mit Ausschluss der Ausreißer an der Lichtschranke "Fürth Stadtpark" über das Osterwochenende ((15.-19.04.2022) und der Lichtschranke "Katzwang" zwischen 02:00-03:00 Uhr am 05.01.2022.

Die Hauptmonate, in denen Boot gefahren wird, sind Mai bis August, wobei auch im April schon vereinzelt Boot gefahren wurde (Abb. 13). Aus dem Rahmen fallen die Aufzeichnungen an der Lichtschranke "Nürnberg Klärwerk 2". Hier sind zwar generell nur wenige Boot unterwegs, aber in den Monaten Februar und März und Oktober liegen die Aufzeichnungen etwas höher.

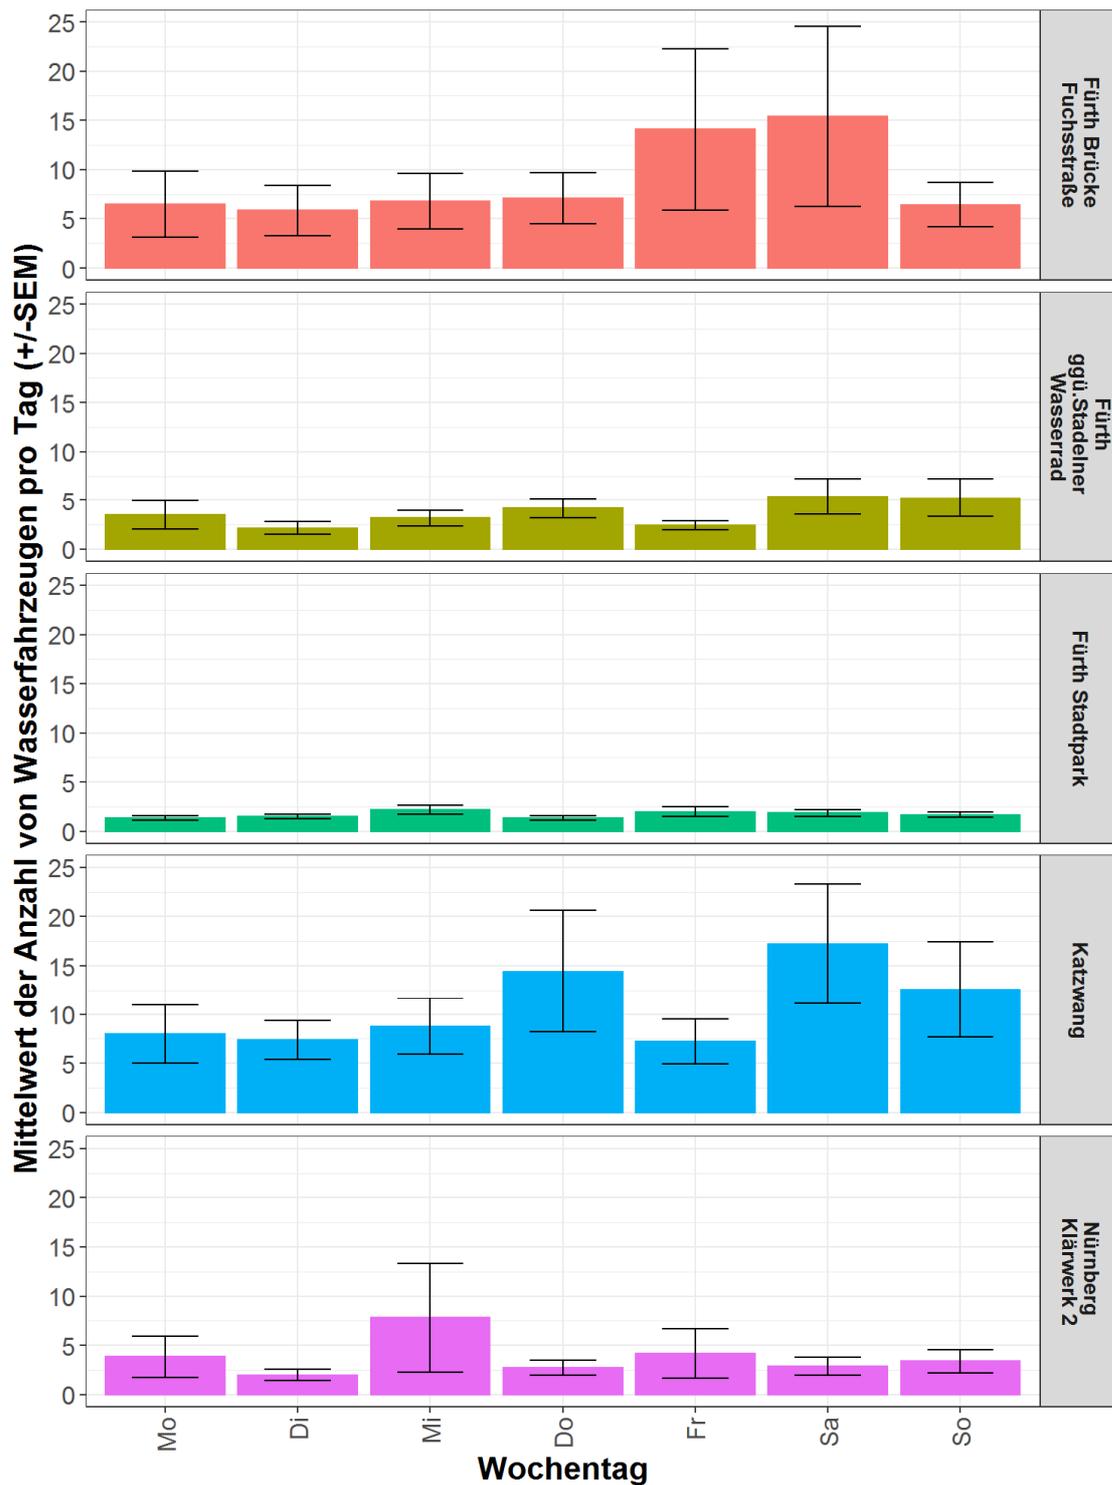
Abb. 14: Mittelwert der pro Tag gezählten Wasserfahrzeuge an jedem der fünf Lichtschrankenstandorte über die Wochentage des gesamten Untersuchungszeitraumes (16.06.2021 bis 12.10.2022) verteilt, mit Standardfehler des Mittelwertes (SEM). Daten mit Ausschluss der Ausreißer an der Lichtschranke "Fürth Stadtpark" über das Osterwochenende ((15.-19.04.2022) und der Lichtschranke "Katzwang" zwischen 02:00-03:00 Uhr am 05.01.2022.

Abb. 14 zeigt, dass die Wochenenden (vor allem samstags) verstärkt zum Bootfahren genutzt werden. Lediglich bei der Lichtschranke "Klärwerk 2" an der Pegnitz wurde mittwochs das höchste Bootsaufkommen aufgezeichnet, wobei es sich auch an dem Wochentag in Grenzen hält.

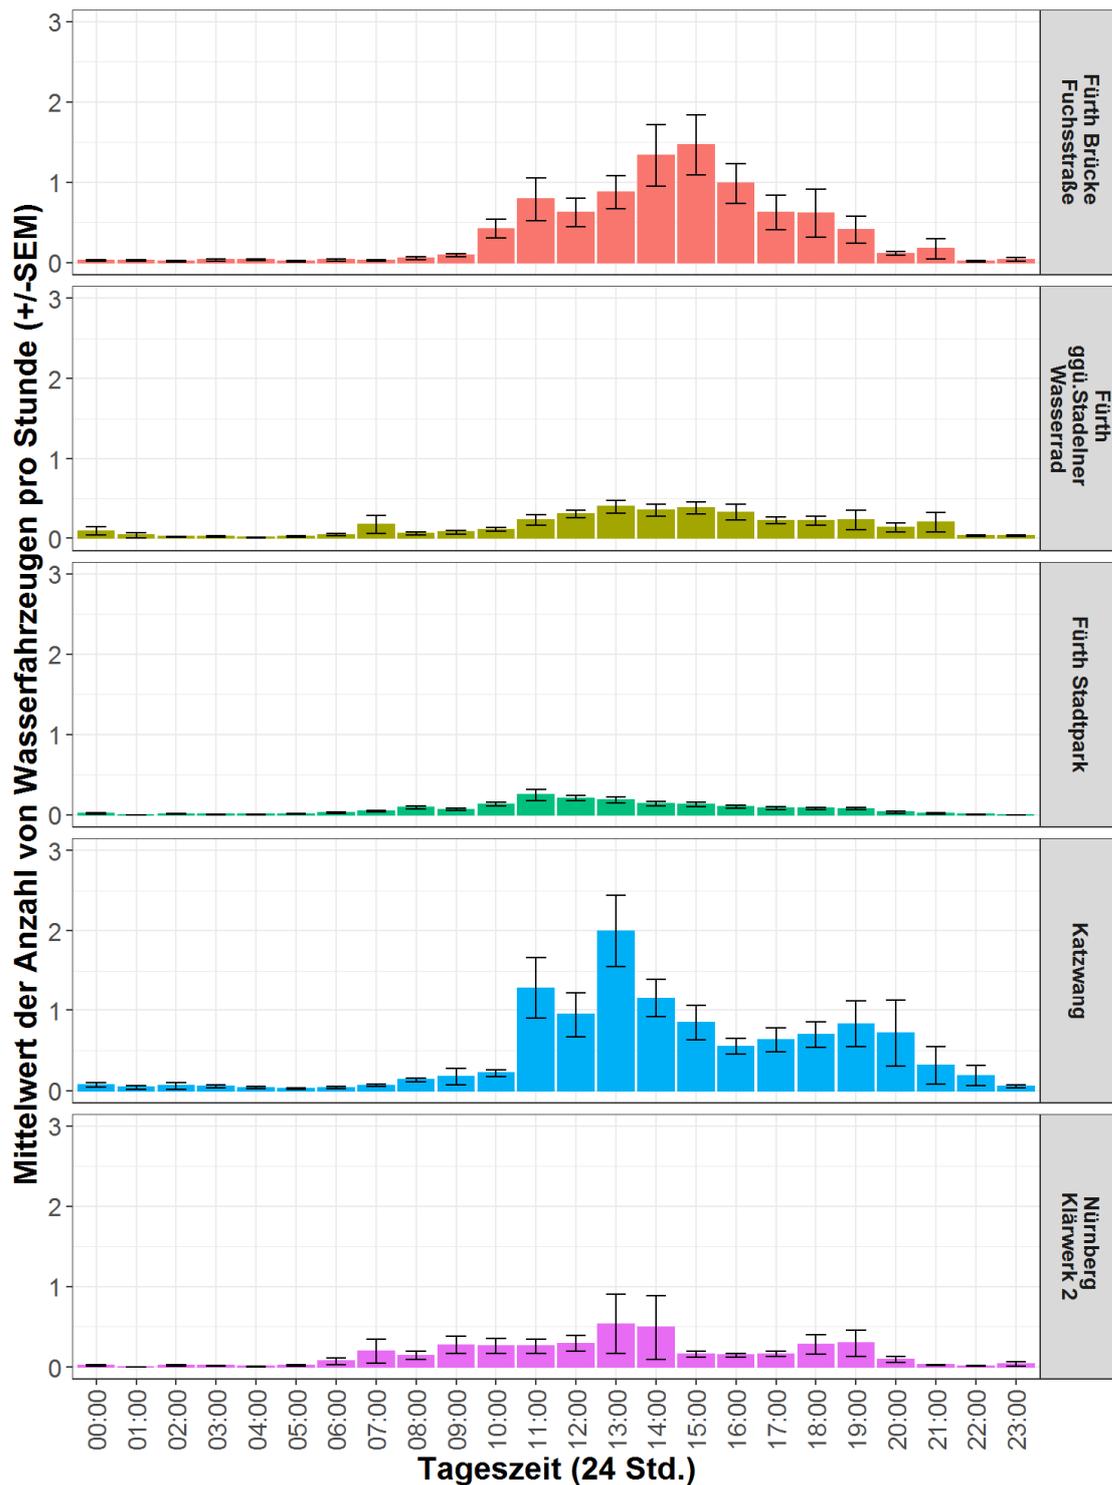
Abb. 15: Mittelwert der pro Stunde gezählten Wasserfahrzeuge an jedem der fünf Lichtschrankenstandorte über die Tageszeit des gesamten Untersuchungszeitraumes (16.06.2021 bis 12.10.2022) verteilt, mit Standardfehler des Mittelwertes (SEM). Daten mit Ausschluss der Ausreißer an der Lichtschranke "Fürth Stadtpark" über das Osterwochenende ((15.-19.04.2022) und der Lichtschranke "Katzwang" zwischen 02:00-03:00 Uhr am 05.01.2022.

Zwischen 11:00 und 21:00 Uhr (Abb. 15) ist die bootstouristische Aktivität am Höchsten. Vor allem an der Rednitz (Lichtschranke "Fürth Brücke Fuchsstraße" und "Katzwang") und Regnitz (Lichtschranke "Fürth ggü. Stadelner Wasserrad") konnte dieser Zeitraum identifiziert werden. An der Pegnitz fällt der Zeitraum etwas kürzer aus (Lichtschranke "Fürth Stadtpark") bzw. ist etwas verschoben (09:00 bis 19:00 Uhr) (Lichtschranke "Nürnberg Klärwerk 2").

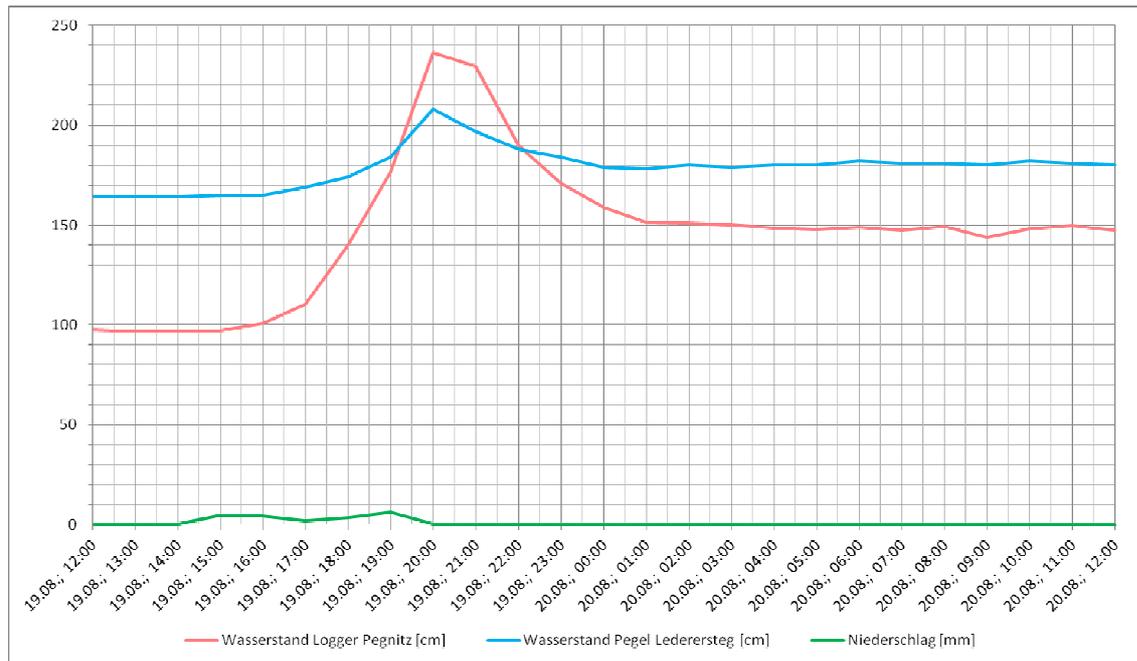
Abb. 16: Pegelverlauf vom 19.- 20.08.2022. Die Graphik zeigt Auswirkungen von Niederschlägen auf den Pegelstand der Pegnitz an der Messstelle nahe der Stehenden Welle sowie am amtlichen Pegel am Lederersteg. Die Niederschlagsmenge am 19.08.2022 betrug 21,8 mm (1mm Niederschlag = 1L/qm).

Abb. 16 zeigt exemplarisch die Auswirkungen von Starkniederschlägen auf den Pegelstand an der eigenen Messstelle in der Pegnitz nahe der Stehenden Welle, sowie am amtlichen Pegelmesser am Lederersteg. Ein ähnlicher Verlauf der Pegel an beiden Messstellen ist zu erkennen, wobei der Pegelstand an der eigenen Messstelle einer stärkeren Veränderung unterworfen ist. Es zeigt sich ein deutlicher Einfluss von Niederschlag auf den Pegel der Pegnitz.

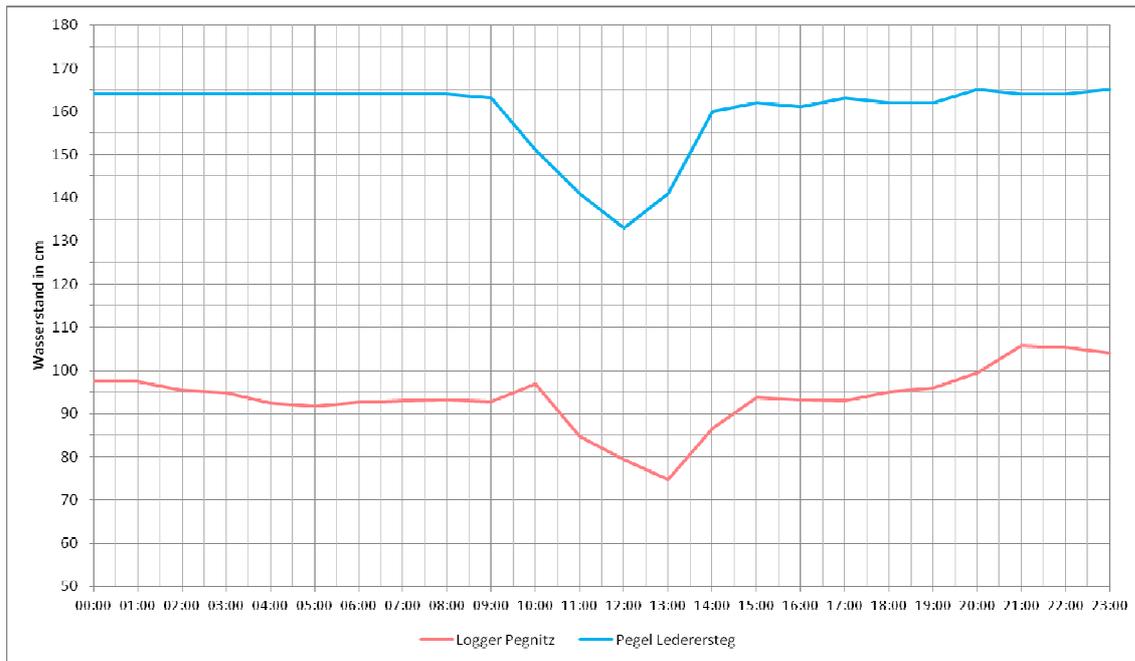
Abb. 17: Pegelverlauf auf der Pegnitz am 29.07.2022. Die Graphik zeigt den Pegelverlauf bei besonders niedrigen Wasserständen an der Messstelle nahe der Stehenden Welle sowie am amtlichen Pegel am Lederersteg.

Abb. 17 und Abb. 18 zeigen exemplarisch den Verlauf des Pegels bei besonders niedrigen Wasserständen. Auch hier lässt sich ein ähnlicher Verlauf der beiden Pegel erkennen. Anstieg und Abfall des Pegels finden leicht zeitversetzt, aber an beiden Messstellen in einem ähnlichen Verlauf statt.

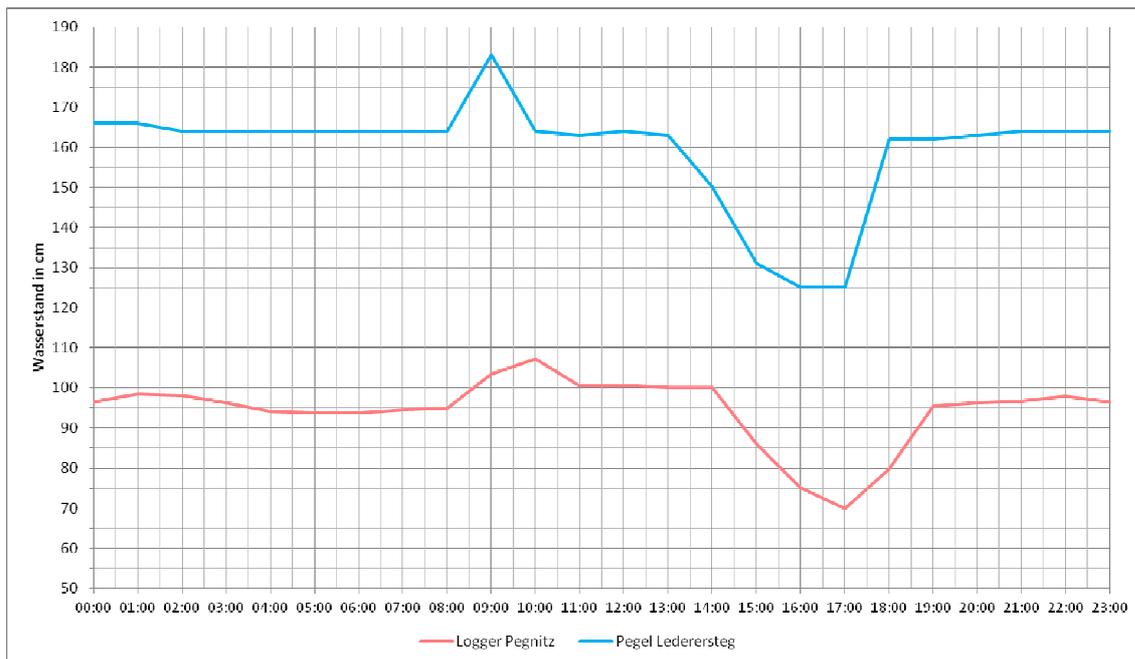
Abb. 18: Pegelverlauf an der Pegnitz am 04.08.2022. Die Graphik zeigt den Pegelverlauf bei besonders niedrigen Wasserständen an der Messstelle nahe der Stehenden Welle sowie am amtlichen Pegel am Lederersteg.

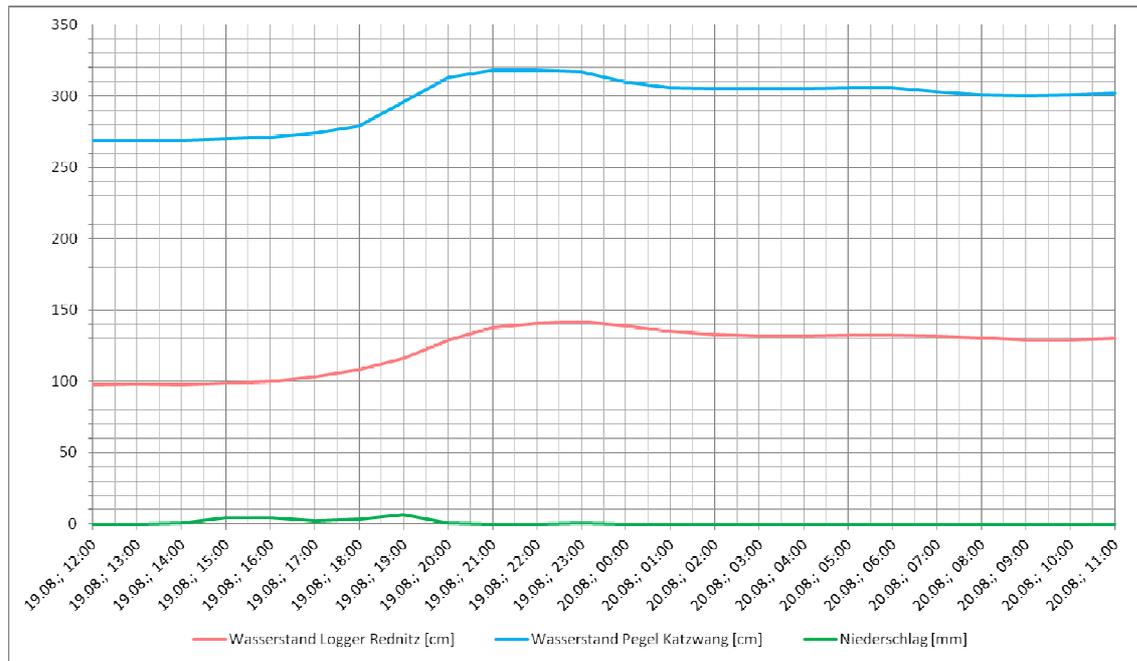
Abb. 20: Pegelverlauf vom 19.- 20.08.2022. Die Graphik zeigt Auswirkungen von Niederschlägen auf den Pegelstand der Rednitz an der Messstelle in der Nähe des Reichelsdorfer Kellers sowie am amtlichen Pegel in Katzwang. Die Niederschlagsmenge am 19.08.2022 betrug 21,8 mm (1mm Niederschlag = 1L/qm).

Abb. 20 zeigt exemplarisch die Auswirkungen von Starkniederschlägen auf den Pegelstand an der eigenen Messstelle in der Rednitz in der Nähe vom Reichelsdorfer Keller, sowie am amtlichen Pegelmesser in Katzwang. Ein ähnlicher Verlauf der Pegel an beiden Messstellen ist zu erkennen. Es zeigt sich ein deutlicher Einfluss von Niederschlag auf den Pegel der Rednitz.

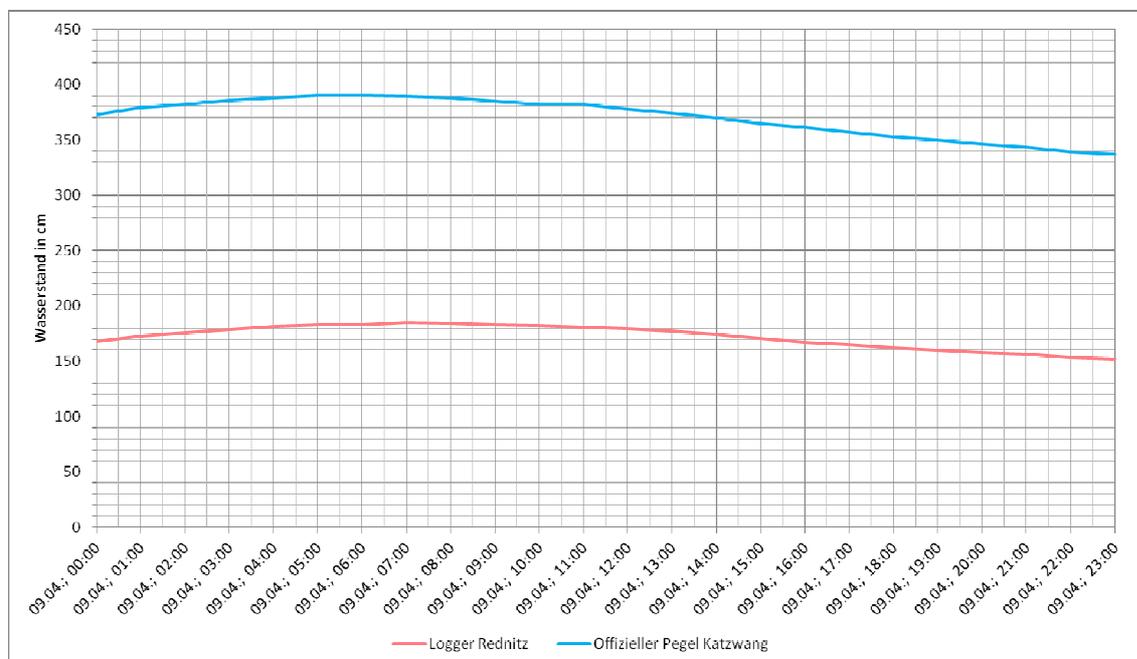
Abb. 21: Pegelverlauf auf der Rednitz am 09.04.2022. Die Graphik zeigt den Pegelverlauf bei besonders niedrigen Wasserständen an der Messstelle in der Nähe des Reichelsdorfer Kellers sowie am amtlichen Pegel in Katzwang.

Abb. 21 und Abb. 22 zeigen exemplarisch den Verlauf des Pegels bei besonders niedrigen Wasserständen. Auch hier lässt sich ein ähnlicher Verlauf der beiden Pegel erkennen.

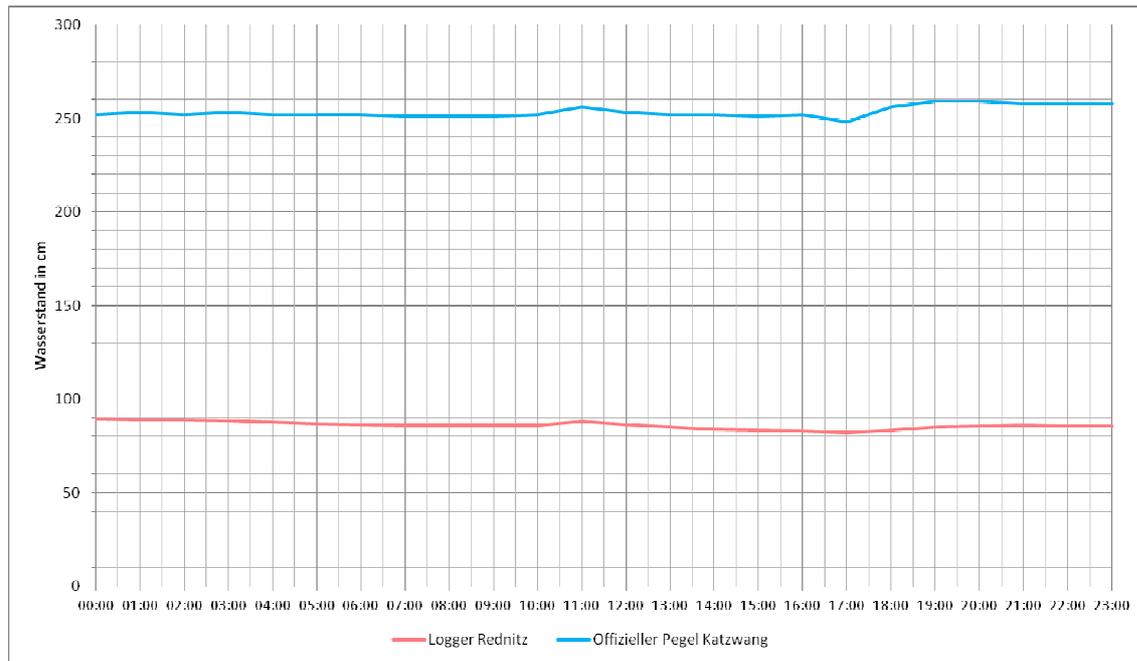
Abb. 22: Pegelverlauf auf der Rednitz am 18.04.2022. Die Graphik zeigt den Pegelverlauf bei besonders niedrigen Wasserständen an der Messstelle in der Nähe des Reichelsdorfer Kellers sowie am amtlichen Pegel in Katzwang.

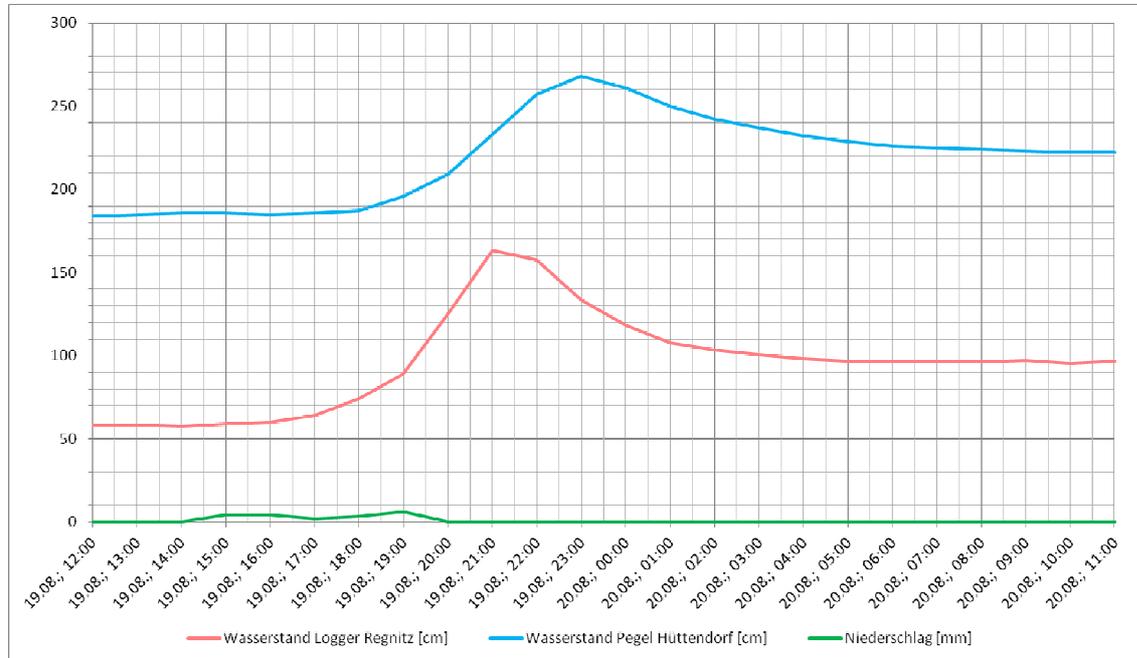
Abb. 23: Pegelverlauf vom 19.- 20.08.2022. Die Graphik zeigt Auswirkungen von Niederschlägen auf den Pegelstand der Regnitz an der Messstelle nahe der Bremenstaller Brücke sowie am amtlichen Pegel bei Hüttendorf. Die Niederschlagsmenge am 19.08.2022 betrug 21,8 mm (1mm Niederschlag = 1L/qm).

Abb. 23 zeigt exemplarisch die Auswirkungen von Starkniederschlägen auf den Pegelstand an der eigenen Messstelle in der Regnitz nahe der Bremenstaller Brücke, sowie am

amtlichen Pegelmesser bei Hüttendorf. Ein ähnlicher Verlauf der Pegel an beiden Messstellen ist zu erkennen, wobei der Pegelstand an der eigenen Messstelle einer stärkeren Veränderung unterworfen ist. Es zeigt sich ein deutlicher Einfluss von Niederschlag auf den Pegel der Regnitz.

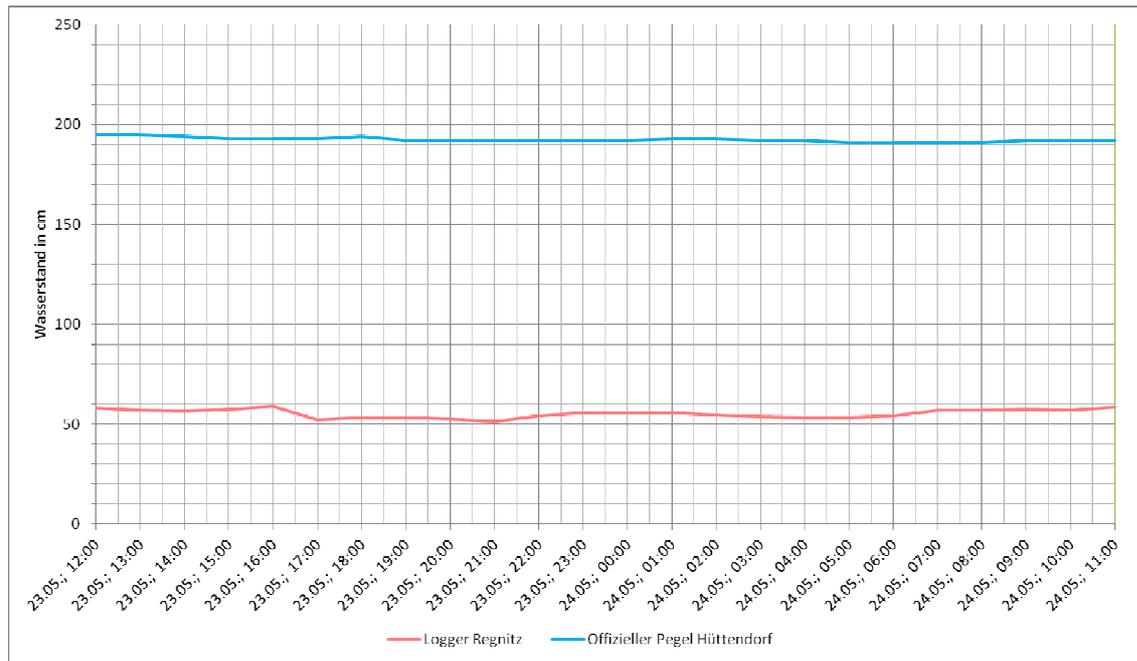
Abb. 24: Pegelverlauf an der Regnitz 23.05.-24.05.2022. Die Graphik zeigt den Pegelverlauf bei besonders niedrigen Wasserständen an der Messstelle nahe der Bremenstaller Brücke sowie am amtlichen Pegel bei Hüttendorf.

Abb. 24 und Abb. 25 zeigen exemplarisch den Verlauf des Pegels bei besonders niedrigen Wasserständen. Auch hier lässt sich ein ähnlicher Verlauf der beiden Pegel erkennen. Anstieg und Abfall des Pegels finden leicht zeitversetzt, aber an beiden Messstellen in einem ähnlichen Verlauf statt.

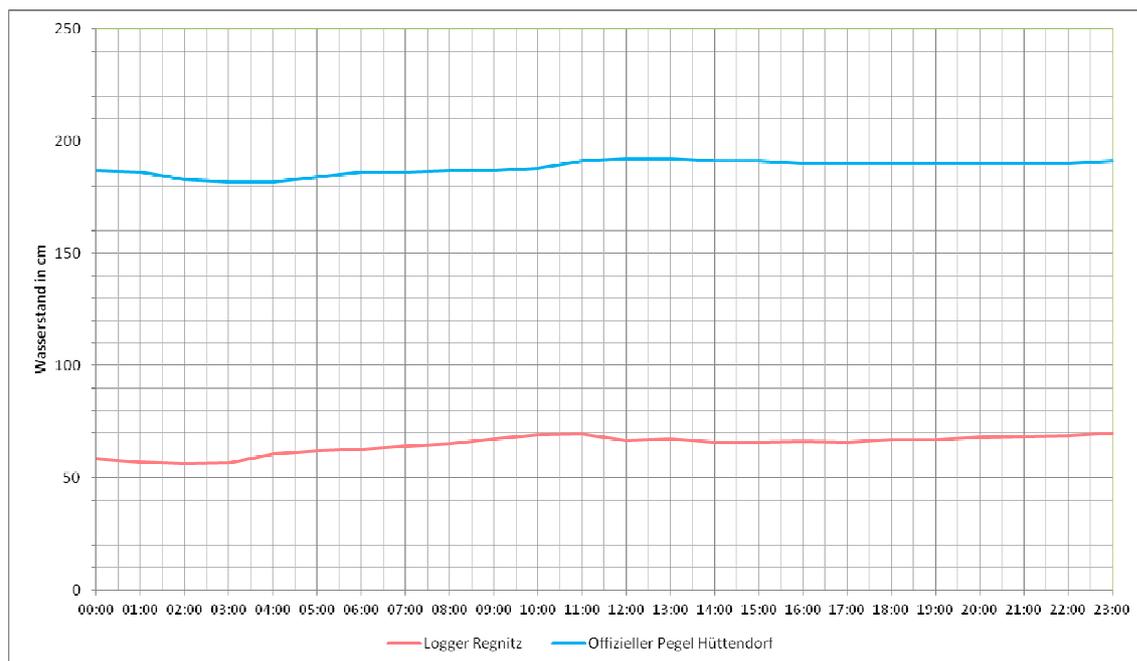
Abb. 25: Pegelverlauf an der Regnitz am 29.07.2022. Die Graphik zeigt den Pegelverlauf bei besonders niedrigen Wasserständen an der Messstelle nahe der Bremenstaller Brücke sowie am amtlichen Pegel bei Hüttendorf.

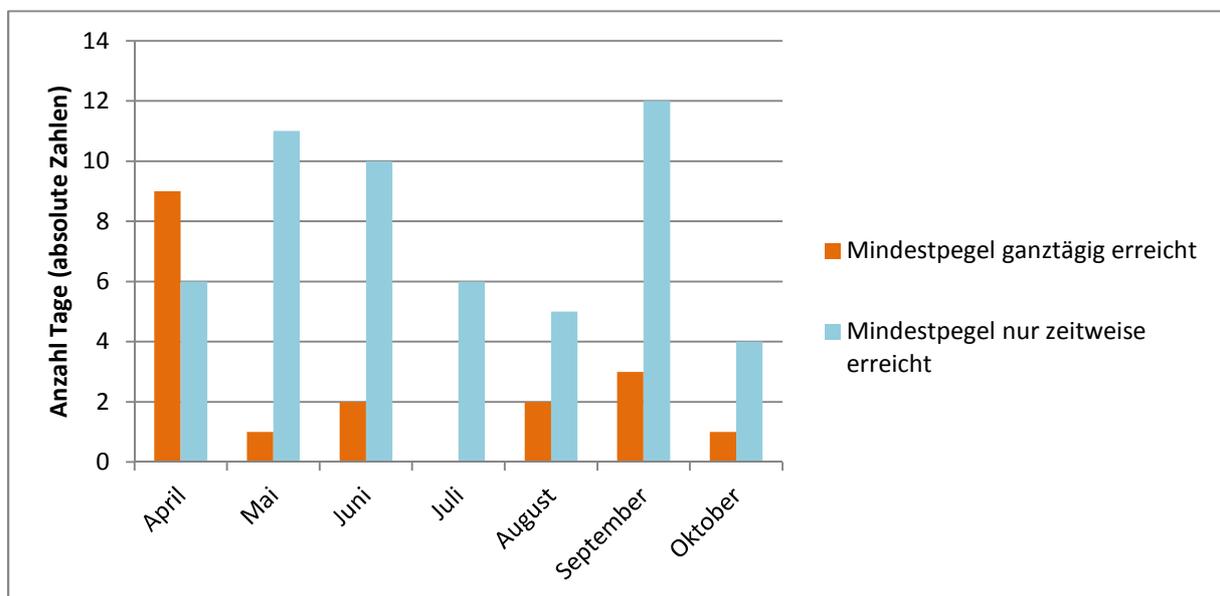
Abb. 26: Anzahl der Tage innerhalb des Messzeitraums 2022, an denen der Mindestpegel von 200 cm auf der Regnitz erreicht wurde. In den Monaten April und Oktober wurden nicht über den ganzen Monat Daten aufgenommen, sondern nur über 22 bzw. über 11 Tage.

An weiteren 49,1 % der Tage (54 Tage) wurde der Mindestpegel zumindest zeitweise erreicht. Abbildung Abb. 26 zeigt die Anzahl Tage, an denen während des Messzeitraums der Mindestpegel ganztägig oder zumindest zeitweise erreicht wurde sowie deren Verteilung über den Messzeitraum. Die Abbildung bezieht sich nur auf die Regnitz, da hier der errechnete Mindestpegel nur an sehr wenigen Tagen erreicht wurde. An der Rednitz sowie der Pegnitz hingegen konnte der errechnete Mindestpegel fast dauerhaft erreicht werden. Es ist zu beachten, dass es im Sommer 2022 besonders trocken war, was zu niedrigeren Wasserständen in den Flüssen geführt haben kann.

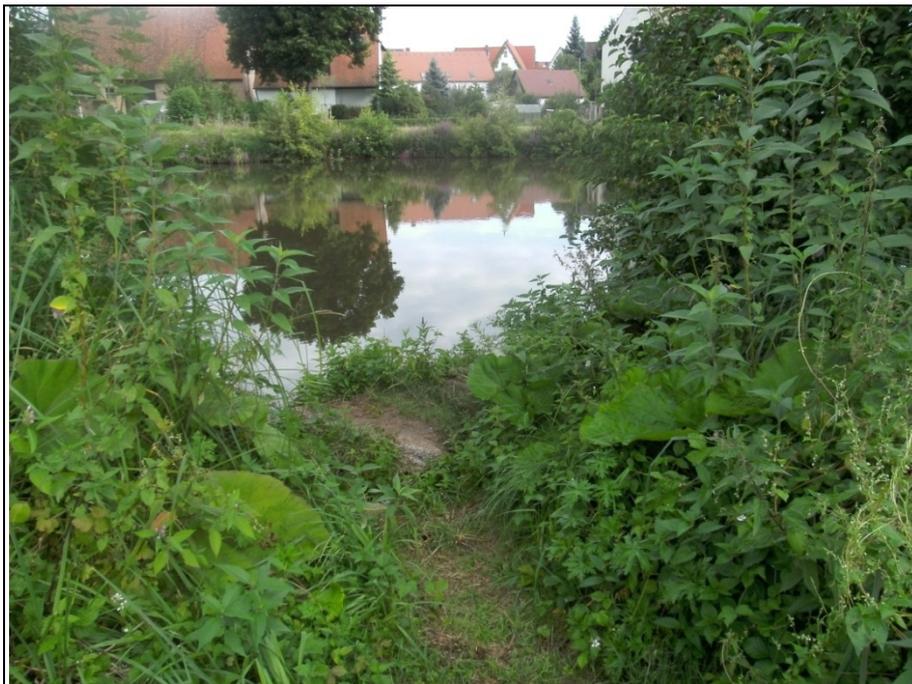
Abb. 30: Ausstiegstelle "Vach Kunstmühle rechtes Ufer"

Die Ausstiegstelle "Vach Kunstmühle rechtes Ufer" liegt ca. 15 m vor dem Fischpass und ist über einen unbefestigten, bewachsenen Weg zu erreichen (s. Abb. 30), der sich bis zum öffentlichen Parkplatz an der Kunstmühle zieht. Beidseitig der Ausstiegstelle sind artenarme Ufersäume mit u.a. Brennnessel (*Urtica dioica*), Topinambur (*Helianthus tuberosus*), Sumpf-Segge (*Carex acutiformis*) und Drüsigem Springkraut (*Impatiens glandulifera*) vorhanden. Im näheren Umfeld sind lineare Auwaldsäume mit u.a. Schwarz-Erle (*Alnus glutinosa*) und Silber-Weide (*Salix alba*) vorzufinden. Bei Niedrigwasserstand verwandelt sich die

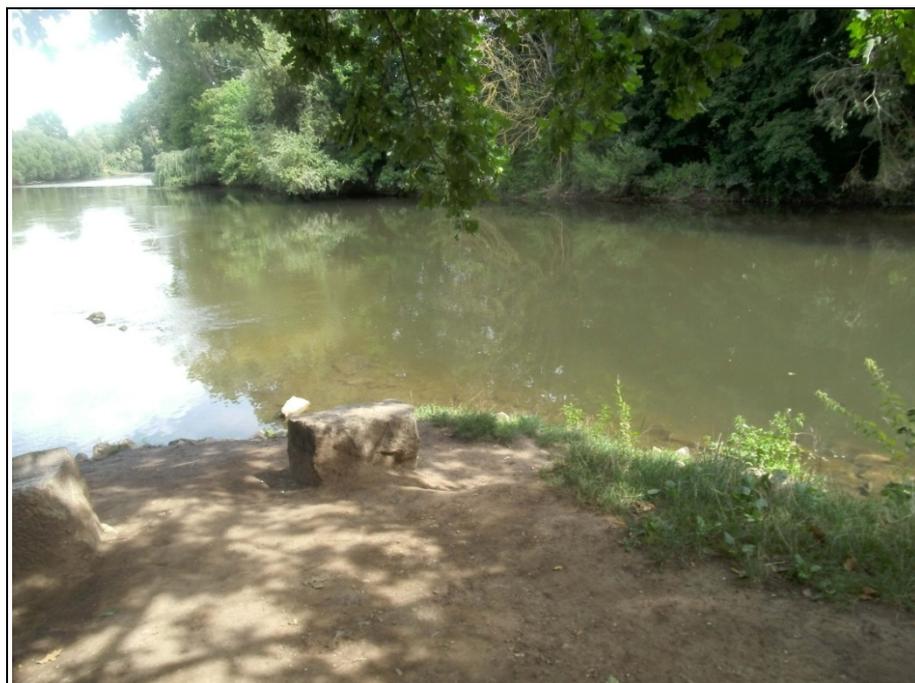
Abb. 33: Ein- und Ausstiegstelle "Flussdreieck"

Im Flussdreieck fließen Rednitz und Pegnitz zusammen und fließen als Regnitz weiter. An der Landspitze befindet sich eine hölzerne Aussichtsplattform, die vom Land über versiegelte Fußwege zu erreichen ist. Eine mittelalte Eiche, ohne nennenswerte Strukturen für Höhlenbrüter bzw. baumbewohnende Fledermausarten, schmückt die Spitze. Das unbewachsene Ufer läuft hier flach in den Fluss über (s. Abb. 33). Bei Niedrigwasserstand

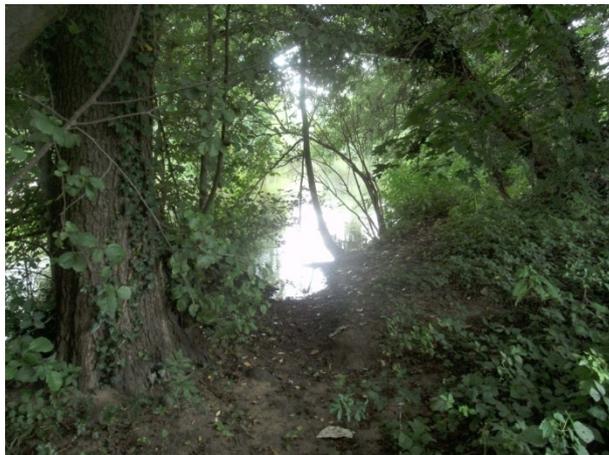
Abb. 34: Ausstieg "Förstermühle" linksseitig

Linksseitig säumt ein schmaler Auwaldstreifen mit u.a. Schwarz-Erle, Silber-Weide und Bruch-Weide (*Salix fragilis*) das flache Ufer. Unterwuchs ist hier kaum vorhanden (s. Abb. 34). Ein Ausstieg ist an vielen Stellen zwischen Hardsteg und Förstermühle möglich. Unmittelbar an den Auwaldsaum grenzt ein unbefestigter, bewachsener Weg an, der südlich

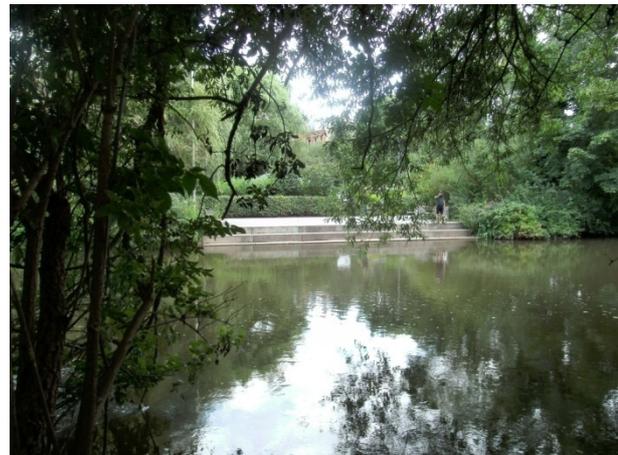
Abb. 35: Ausstieg "Förstermühle" rechtsseitig

An dem Wehr ist ein Ausstieg sowohl links- als auch rechtsseitig möglich. Der bevorzugte Ausstieg erfolgt rechtsseitig über versiegelte Stufen zur Uferpromenade hin (s. Abb. 35). Das Gewässerbegleitgehölz am steilen Ufer vor bzw. nach den Stufen ist im Unterwuchs dicht bewachsen und eignet sich daher nicht zum Aussteigen. Parkmöglichkeiten sind in unmittelbarer Nähe gegeben.

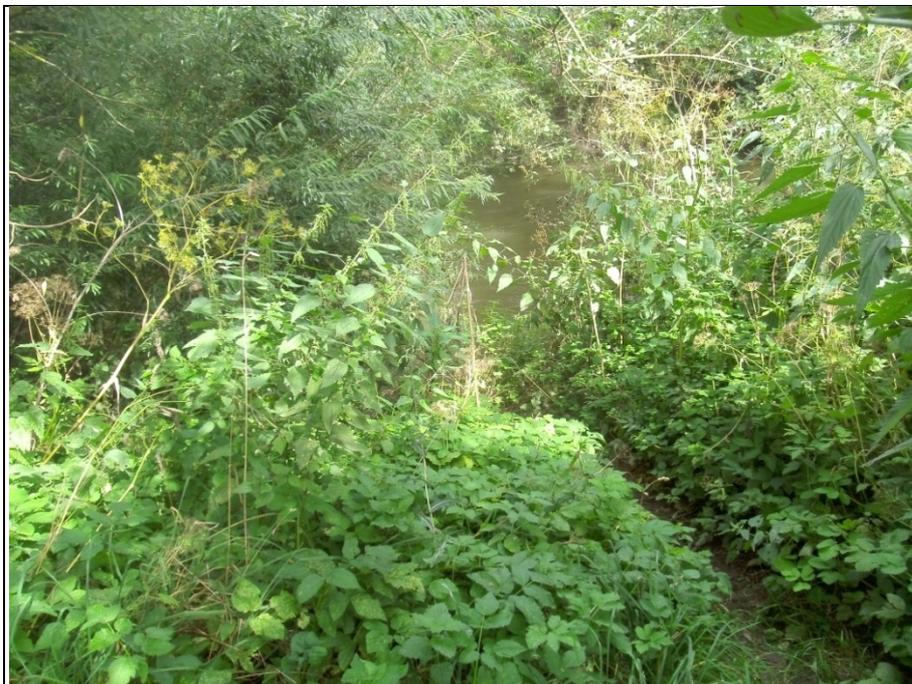
Abb. 37: Einstiegstelle "Kanuverein - öffentlich"

Etwas weiter nördlich der Einstiegstelle des Kanuvereins auf der gegenüberliegenden Uferseite ist ebenfalls ein Einstieg möglich. Das mäßig steile Ufer ist mit einem breiteren, überwiegend dichten Gehölzsaum aus Schwarz-Erle, Bruch-Weide, Silber-Weide und Hybrid-Pappel bestanden. Strukturen für Höhlenbrüter bzw. baumbewohnende Fledermausarten konnten im direkten Umfeld nicht festgestellt werden. Im Unterwuchs dominieren Brennnesseln, Gewöhnlicher Giersch, Gewöhnlicher Beifuß und Gewöhnliche Knoblauchsrauke. Ein Trampelpfad führt über eine mäßig extensiv genutzte Wiese, durch den artenarmen Saum direkt zum Gewässer hin (s. Abb. 37).
