Löwenbräu - Trailplanung Vergleich vorher - nachher

Stand 10.11.2022

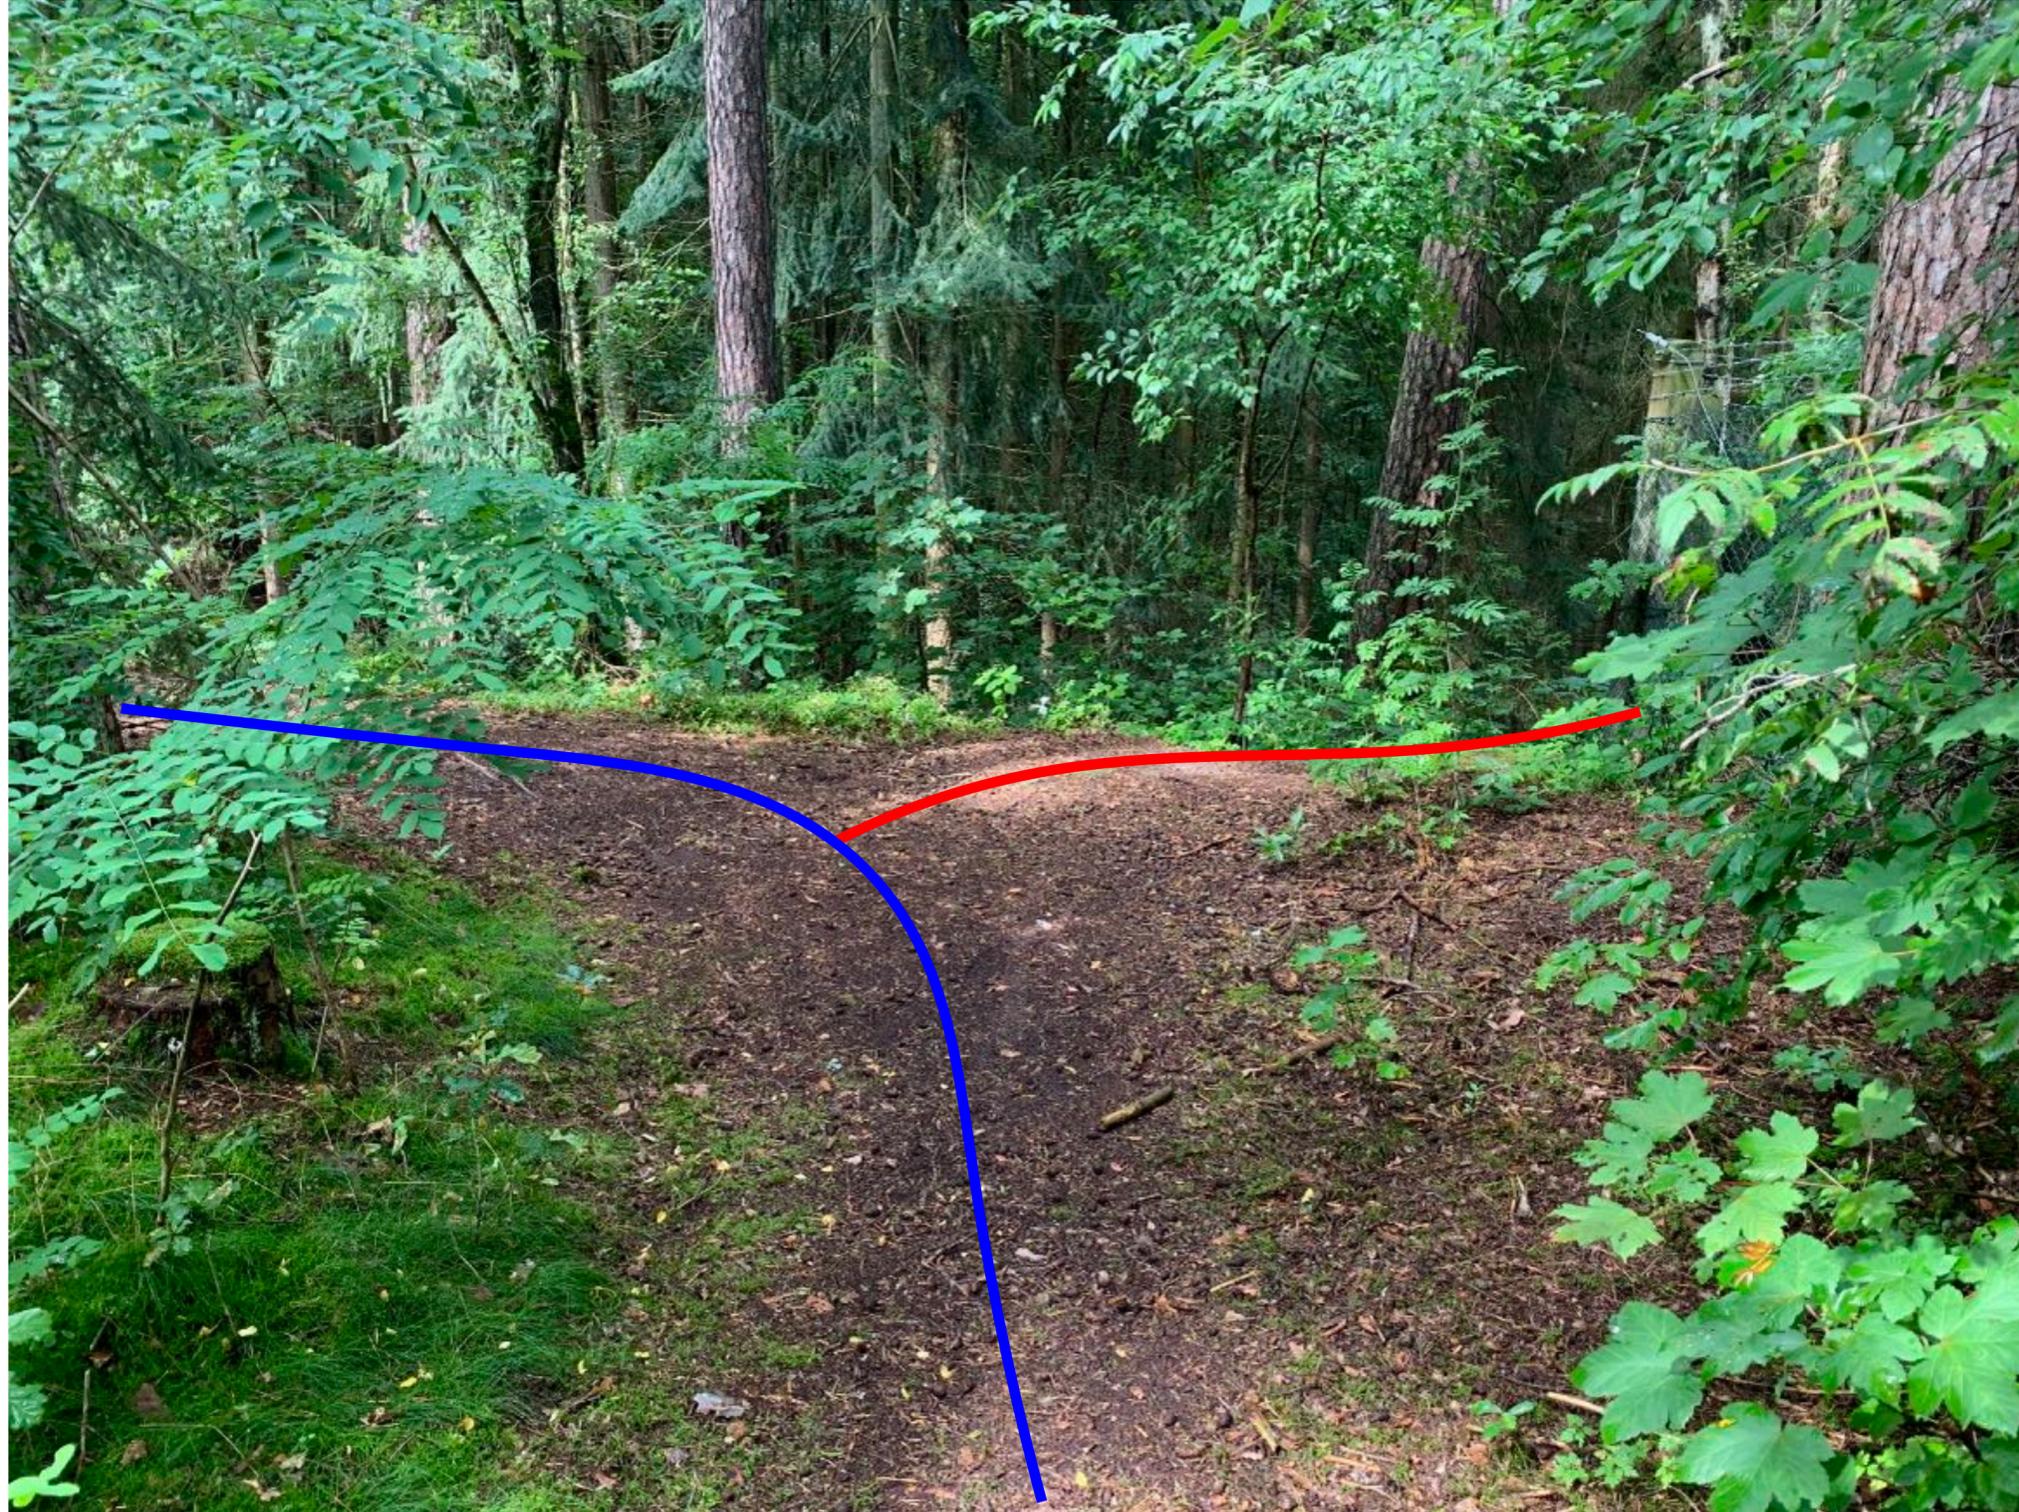
Keine Maßnahmen in diesem Bereich durchgeführt.

- gemeinsame Zufahrt
- Canyon nach links
- Löwenbräu nach rechts

Neu an dieser Stelle:
Beschilderung

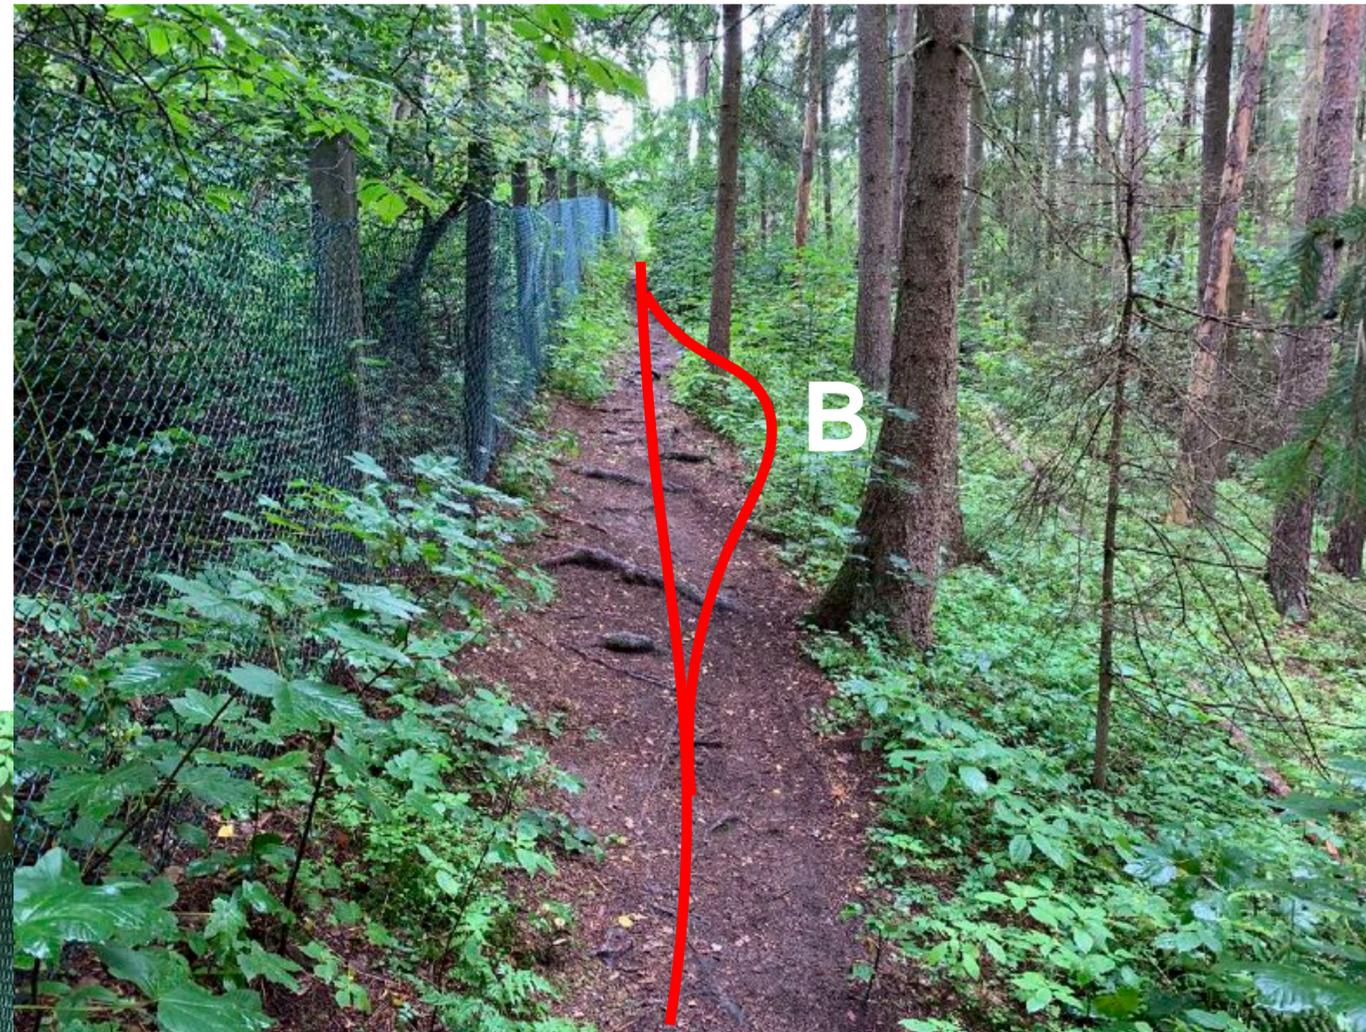
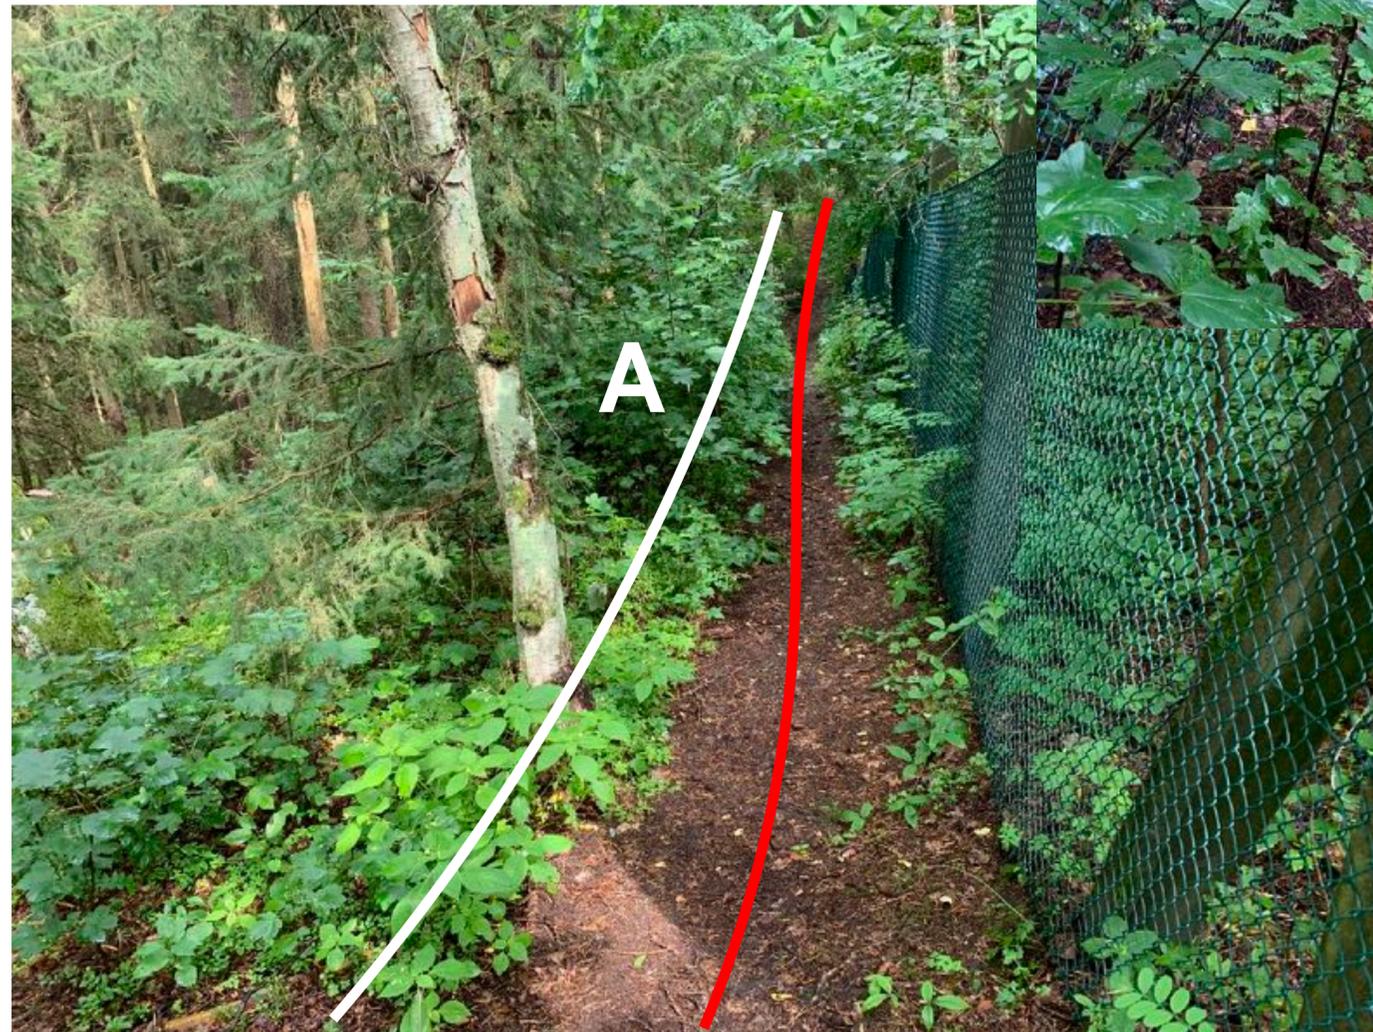
- neue westliche Einfahrt zum Löwenbräu-Trail
- Verbreitern des Weges (A) um Kontakt mit dem Zaun zu vermeiden
- mögliche alternative Linie B im mittleren Bereich, die Fahrspaß und Sicherheit durch größeren Abstand zum Zaun erhöht

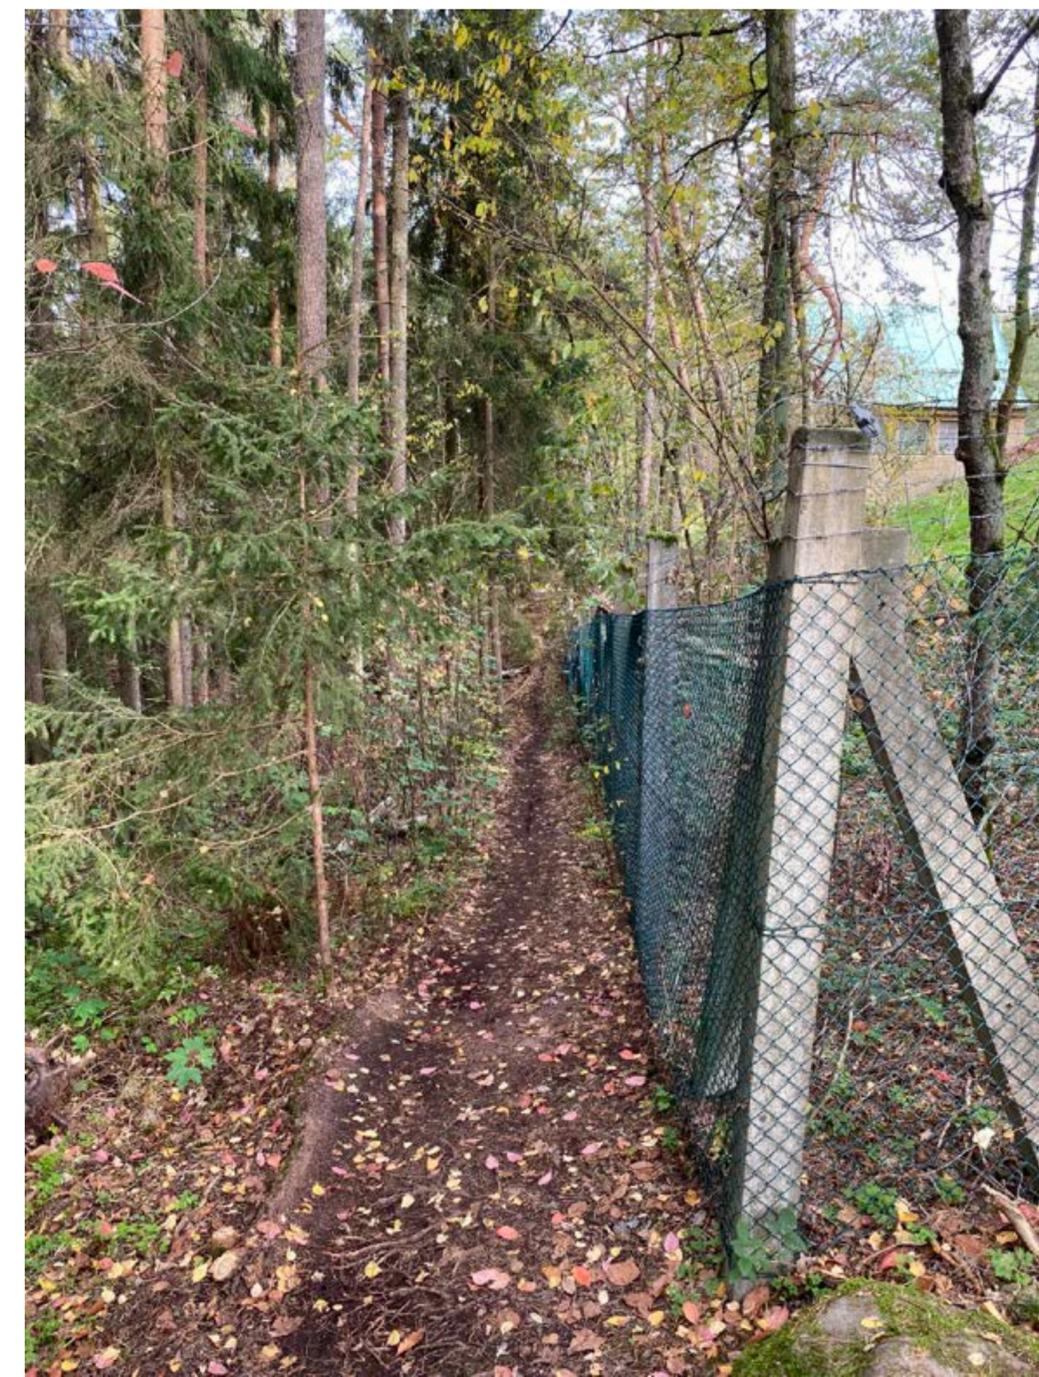
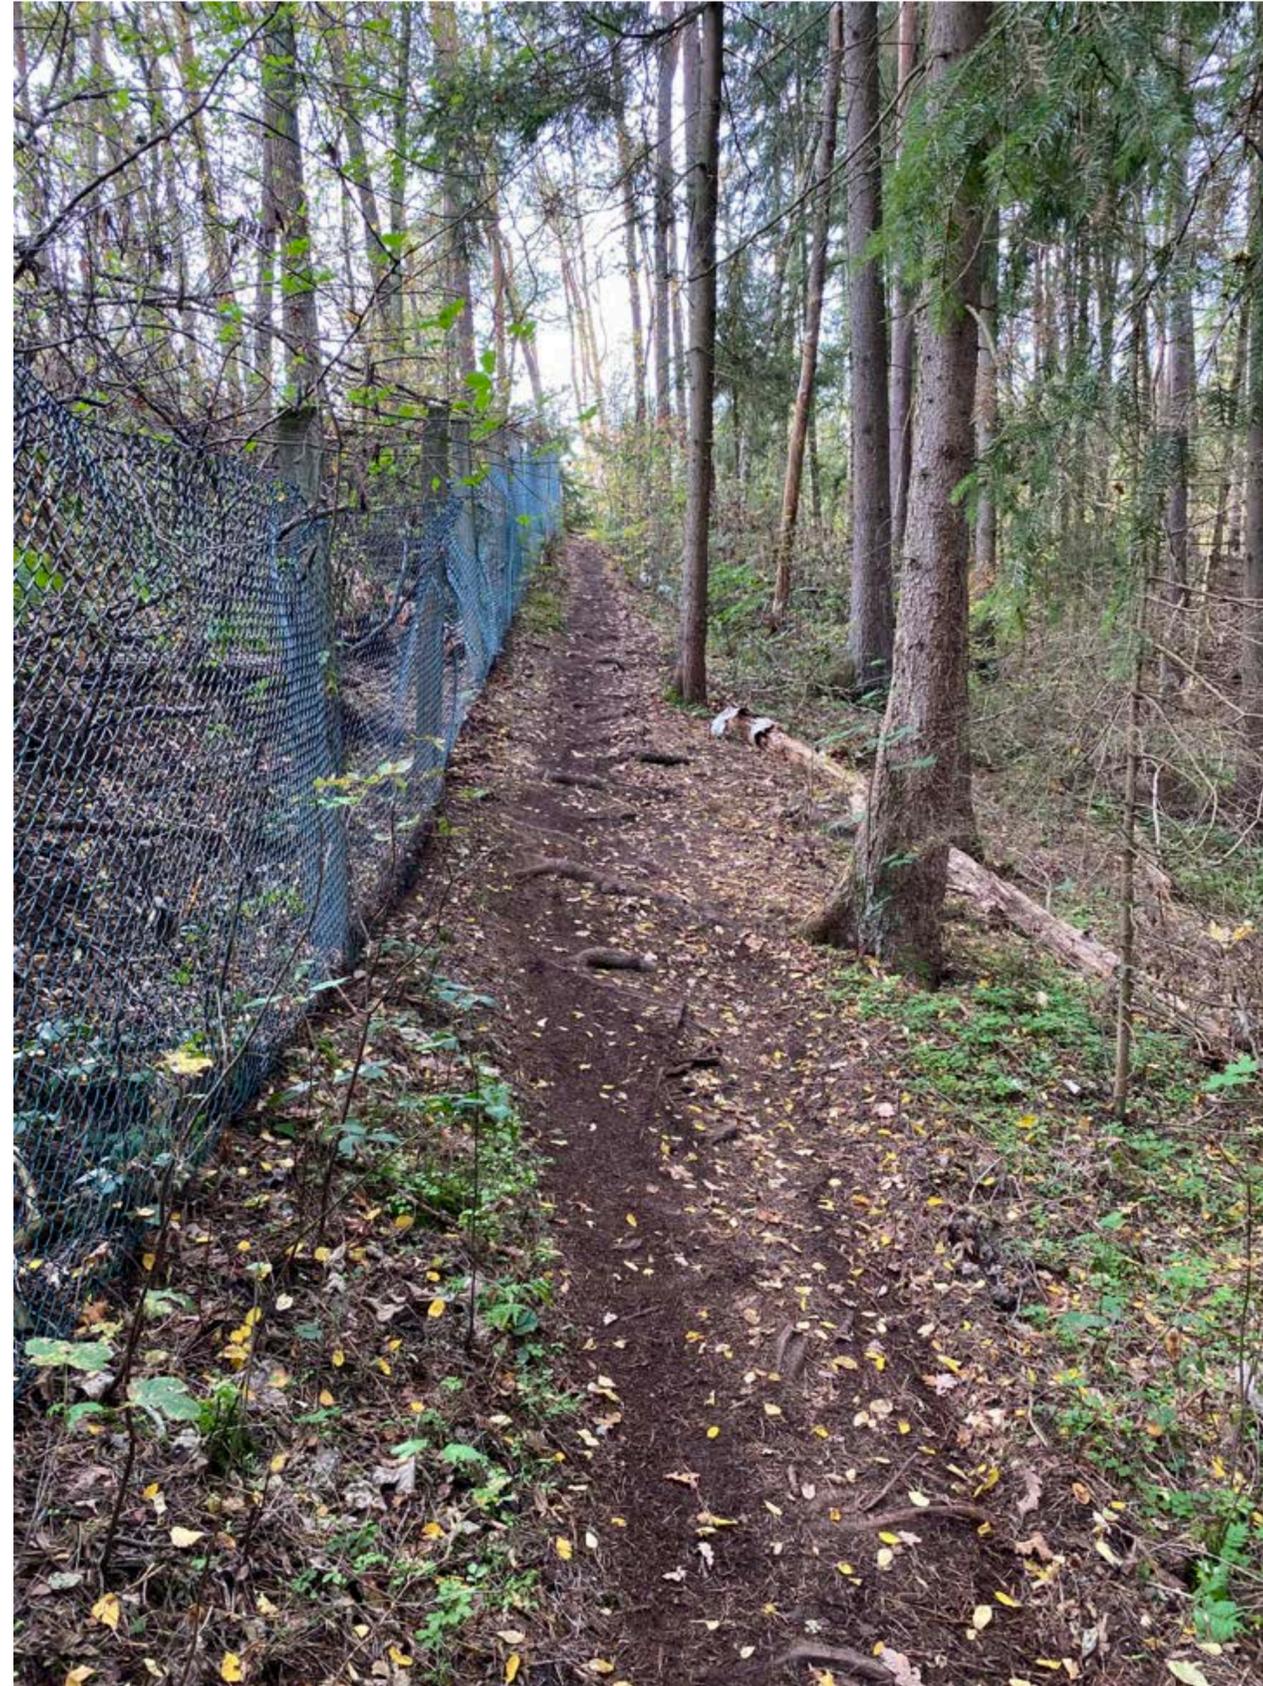
11.1

- Vorhandener Weg wurde beibehalten und nur unwesentlich verbreitert.
- Geplante alternative Linie B ist nicht notwendig.

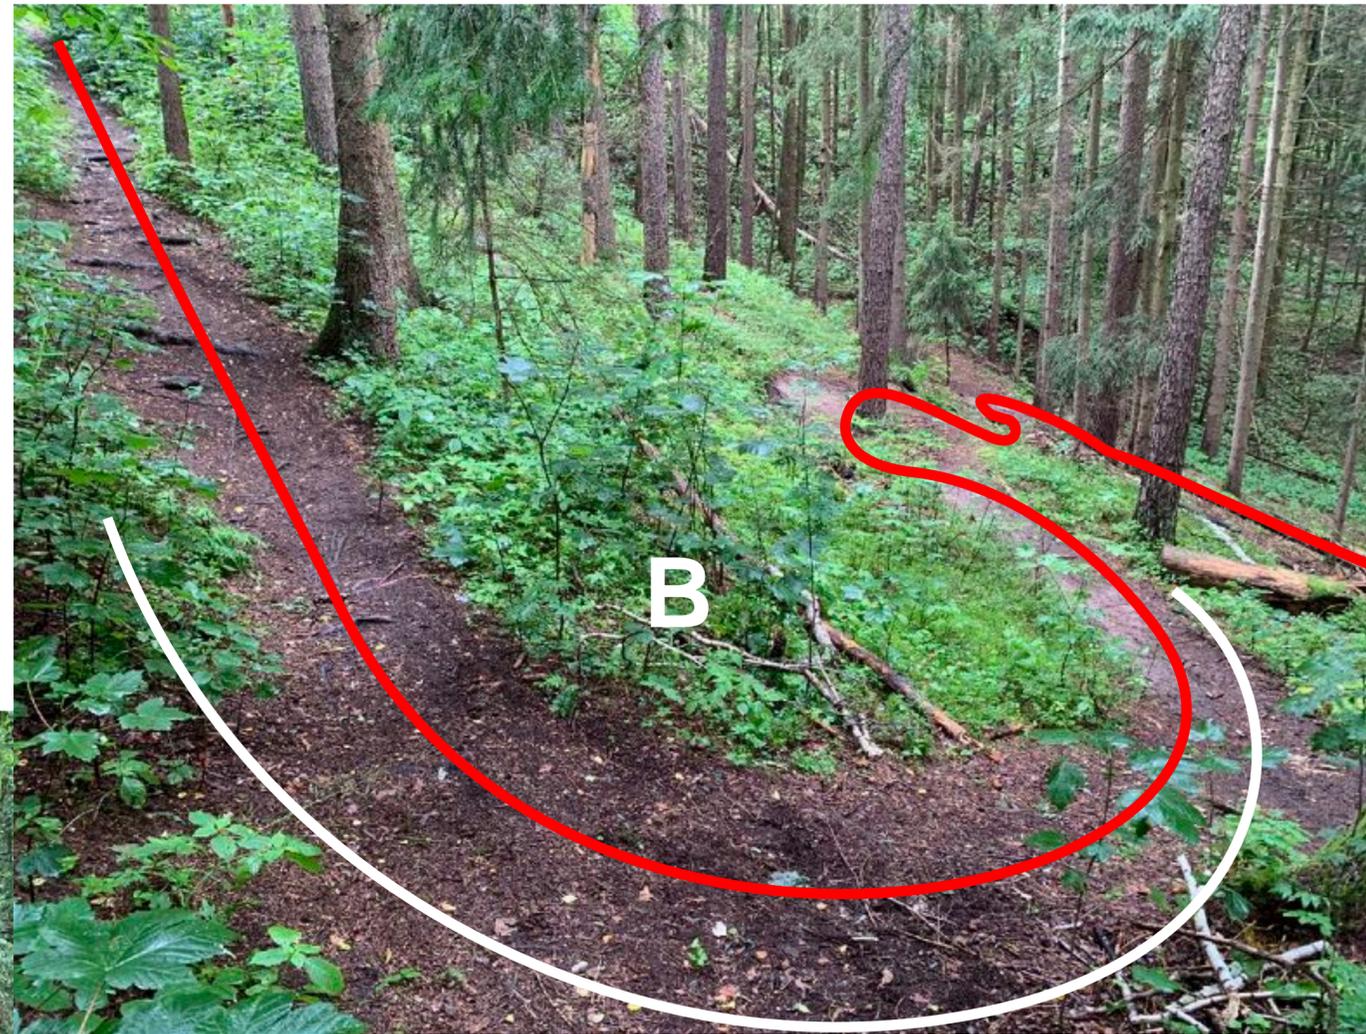
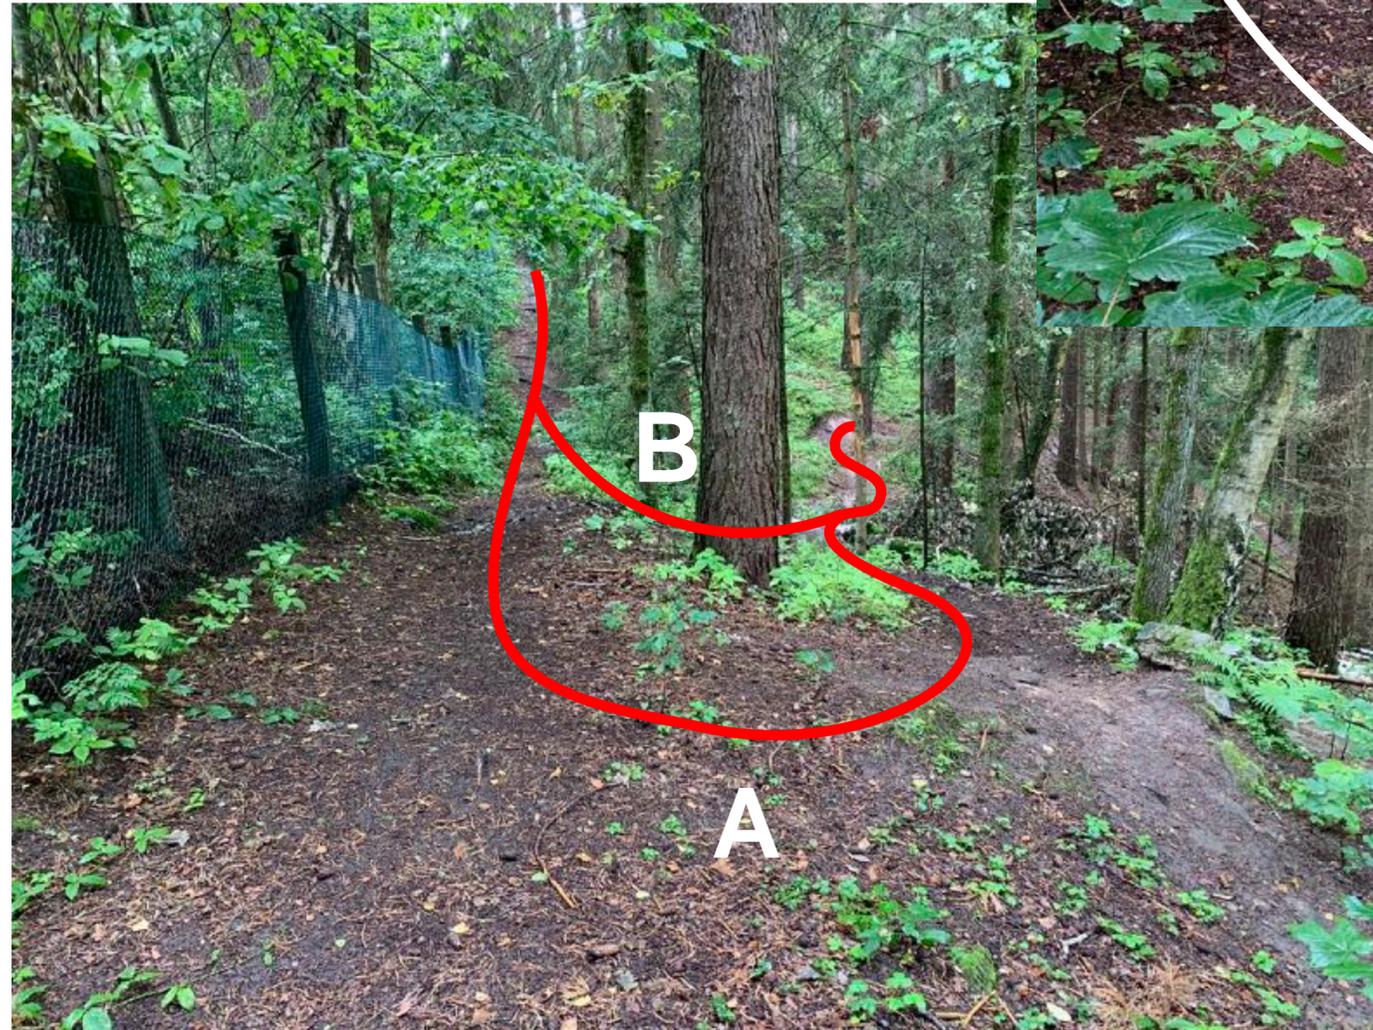
12

- “technische” Variante A mit einer offenen, engen und nicht gestützten Kurve
- “flowige” Variante B mit einem Anlieger auf bestehendem Trailabschneider.

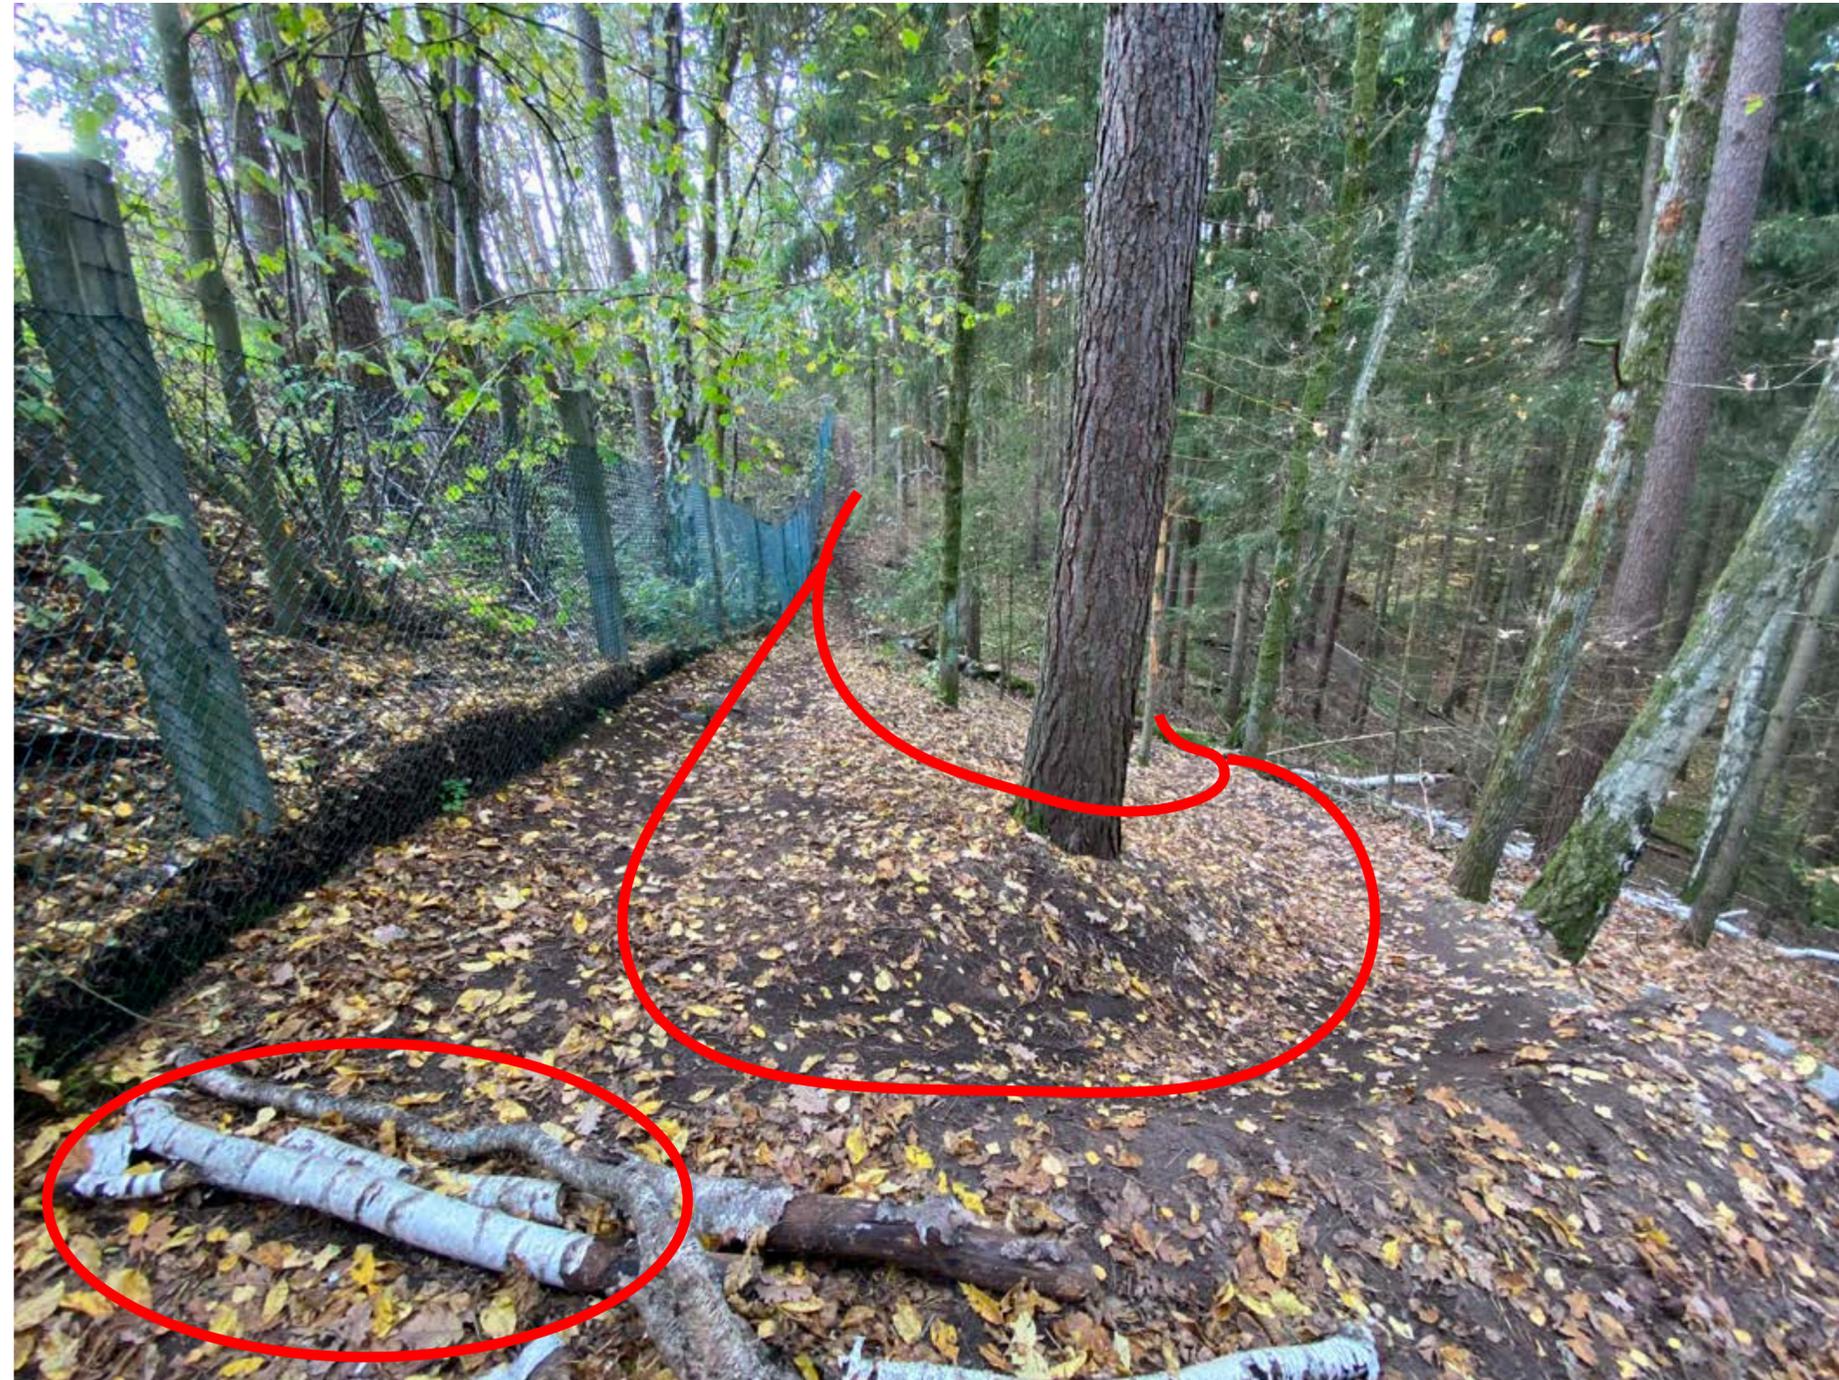
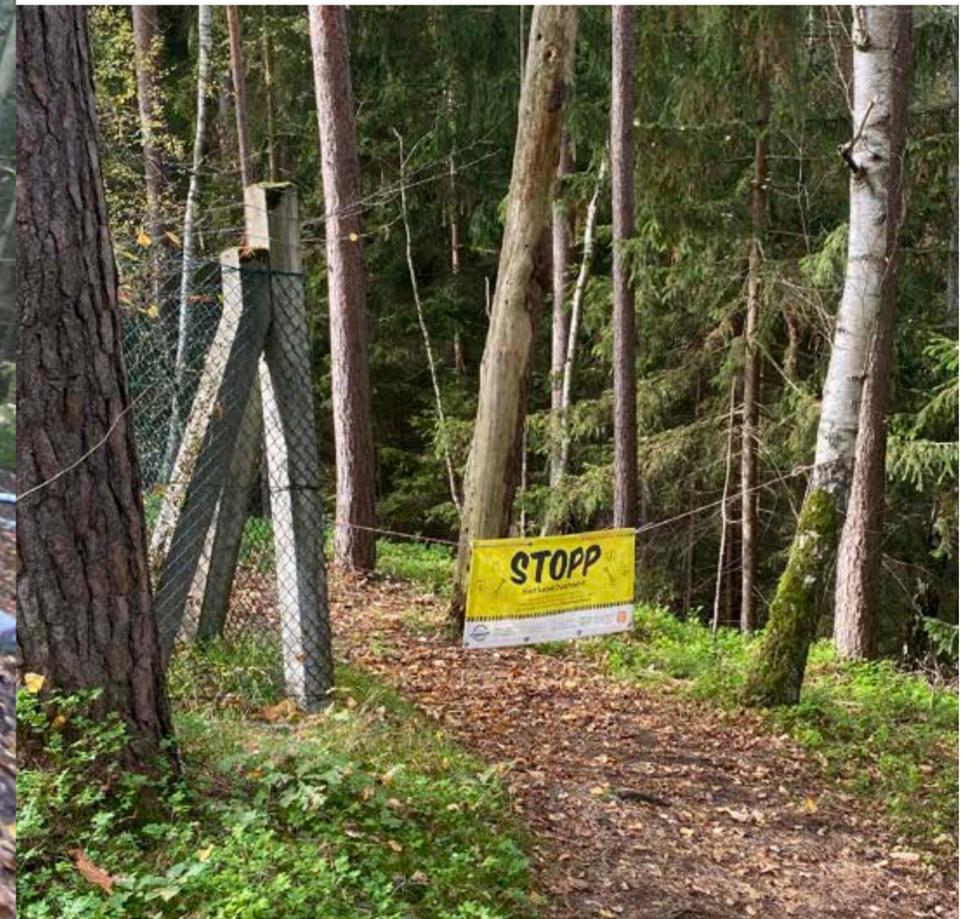
12.1

- Varianten A & B wurden entsprechend umgesetzt.
- Weiterfahrt in renaturierten Bereich ist in beide Richtungen blockiert.

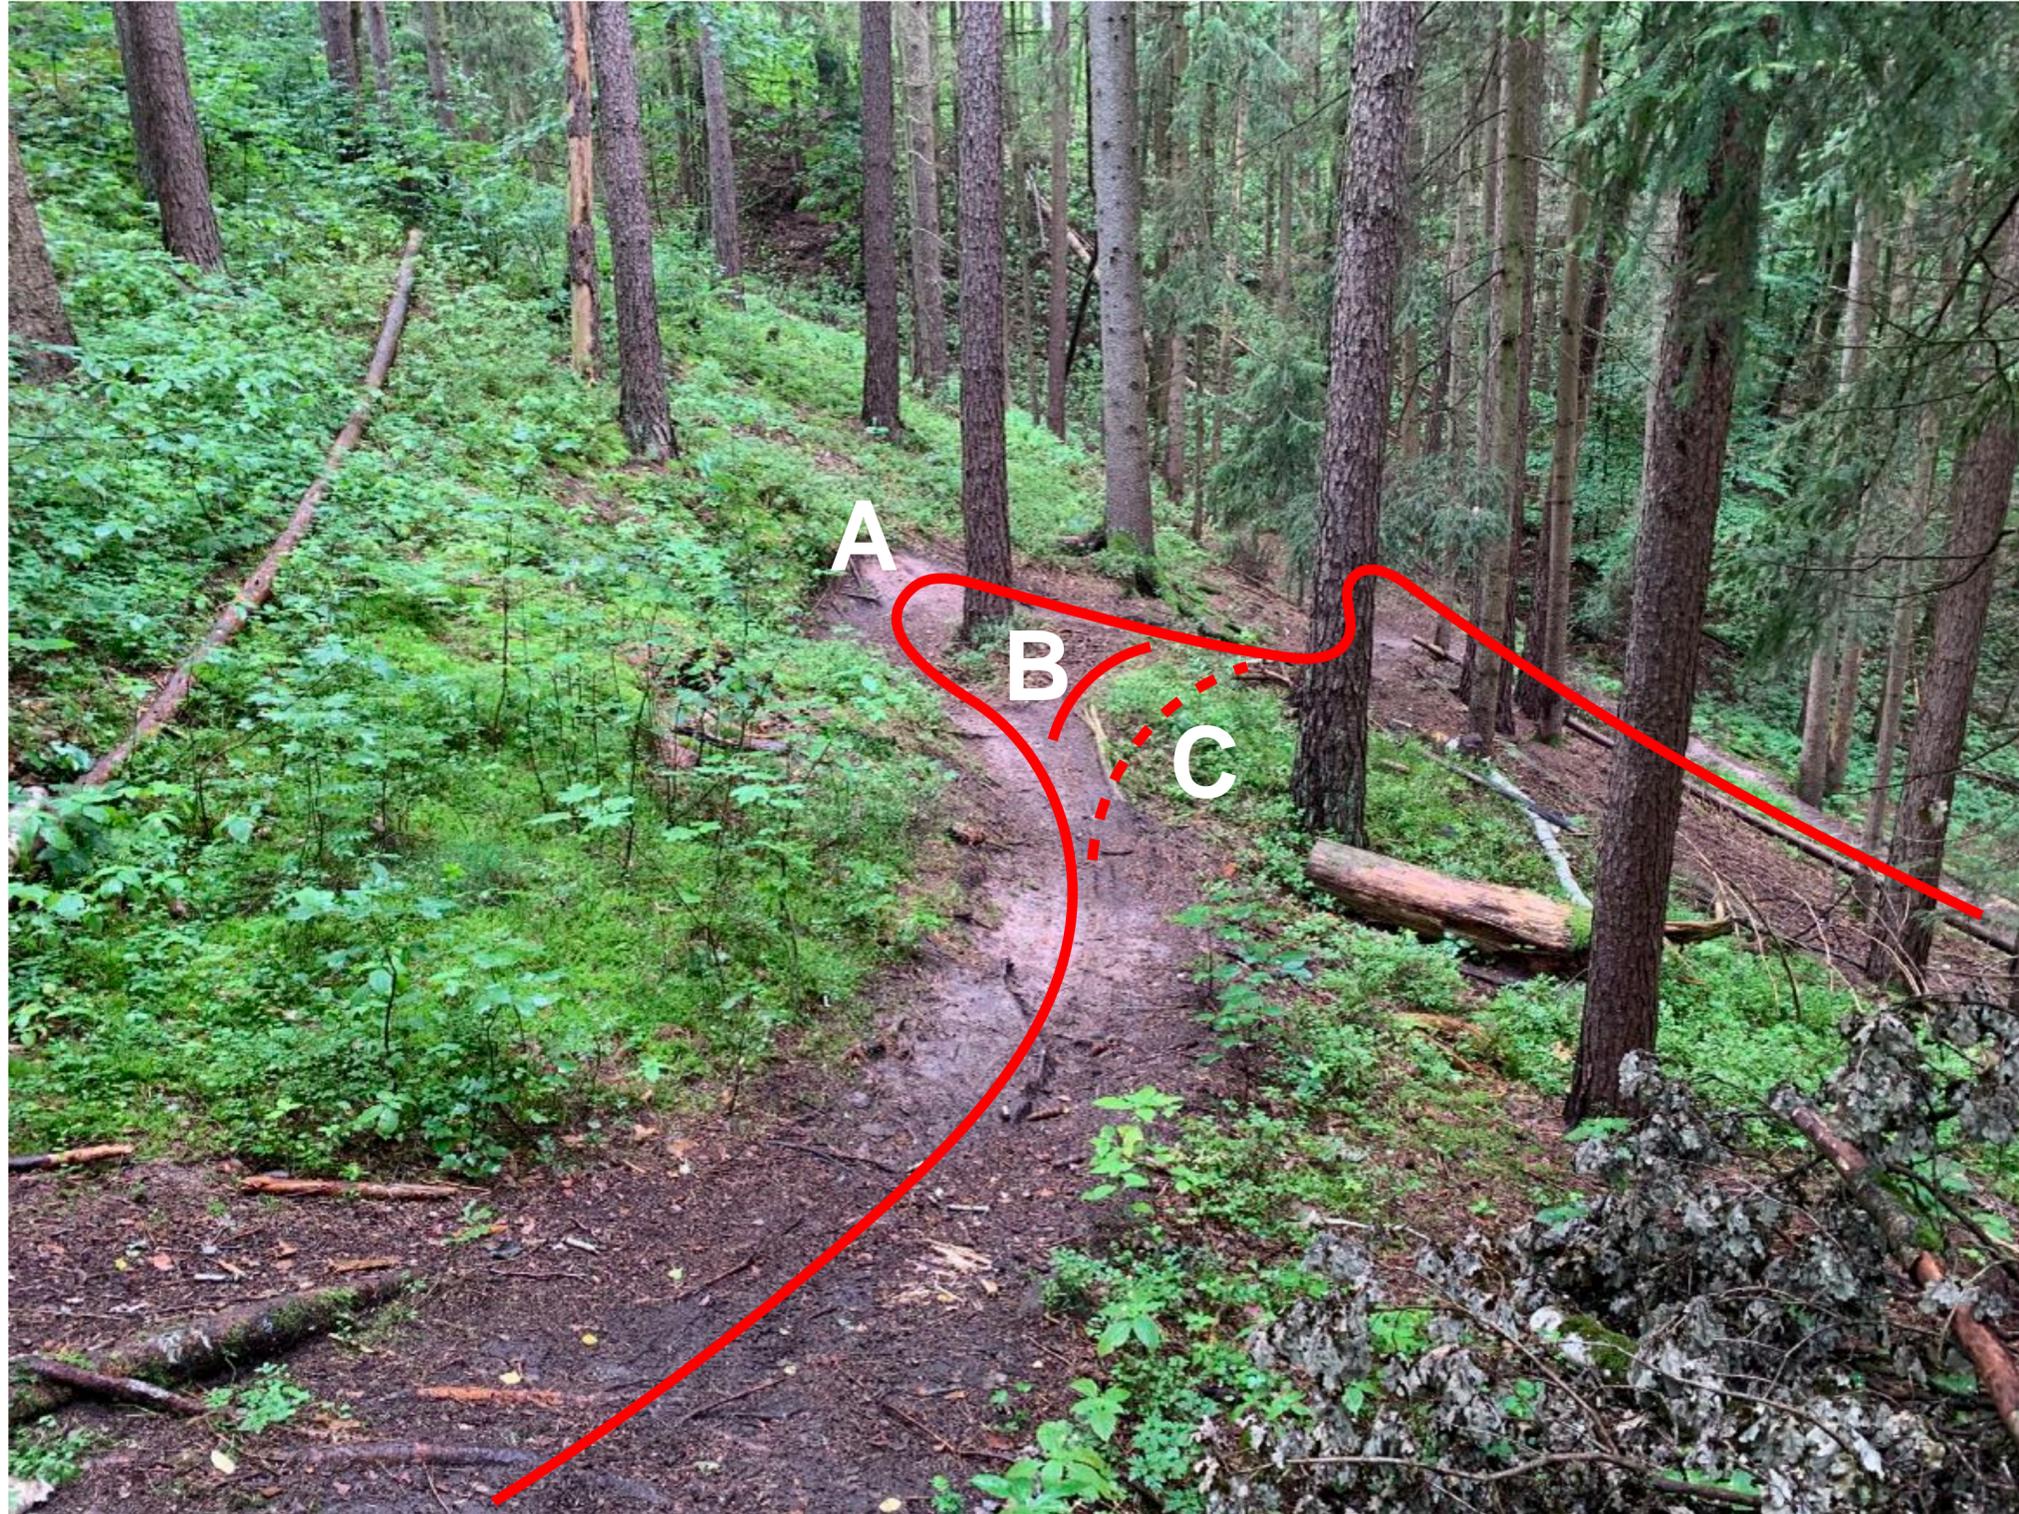
- “technische” Linie A
- “flowige” Linie B
- Möglichkeit zum Sprung über Linie C (dazu Schaffung eines kleinen Absprungs)

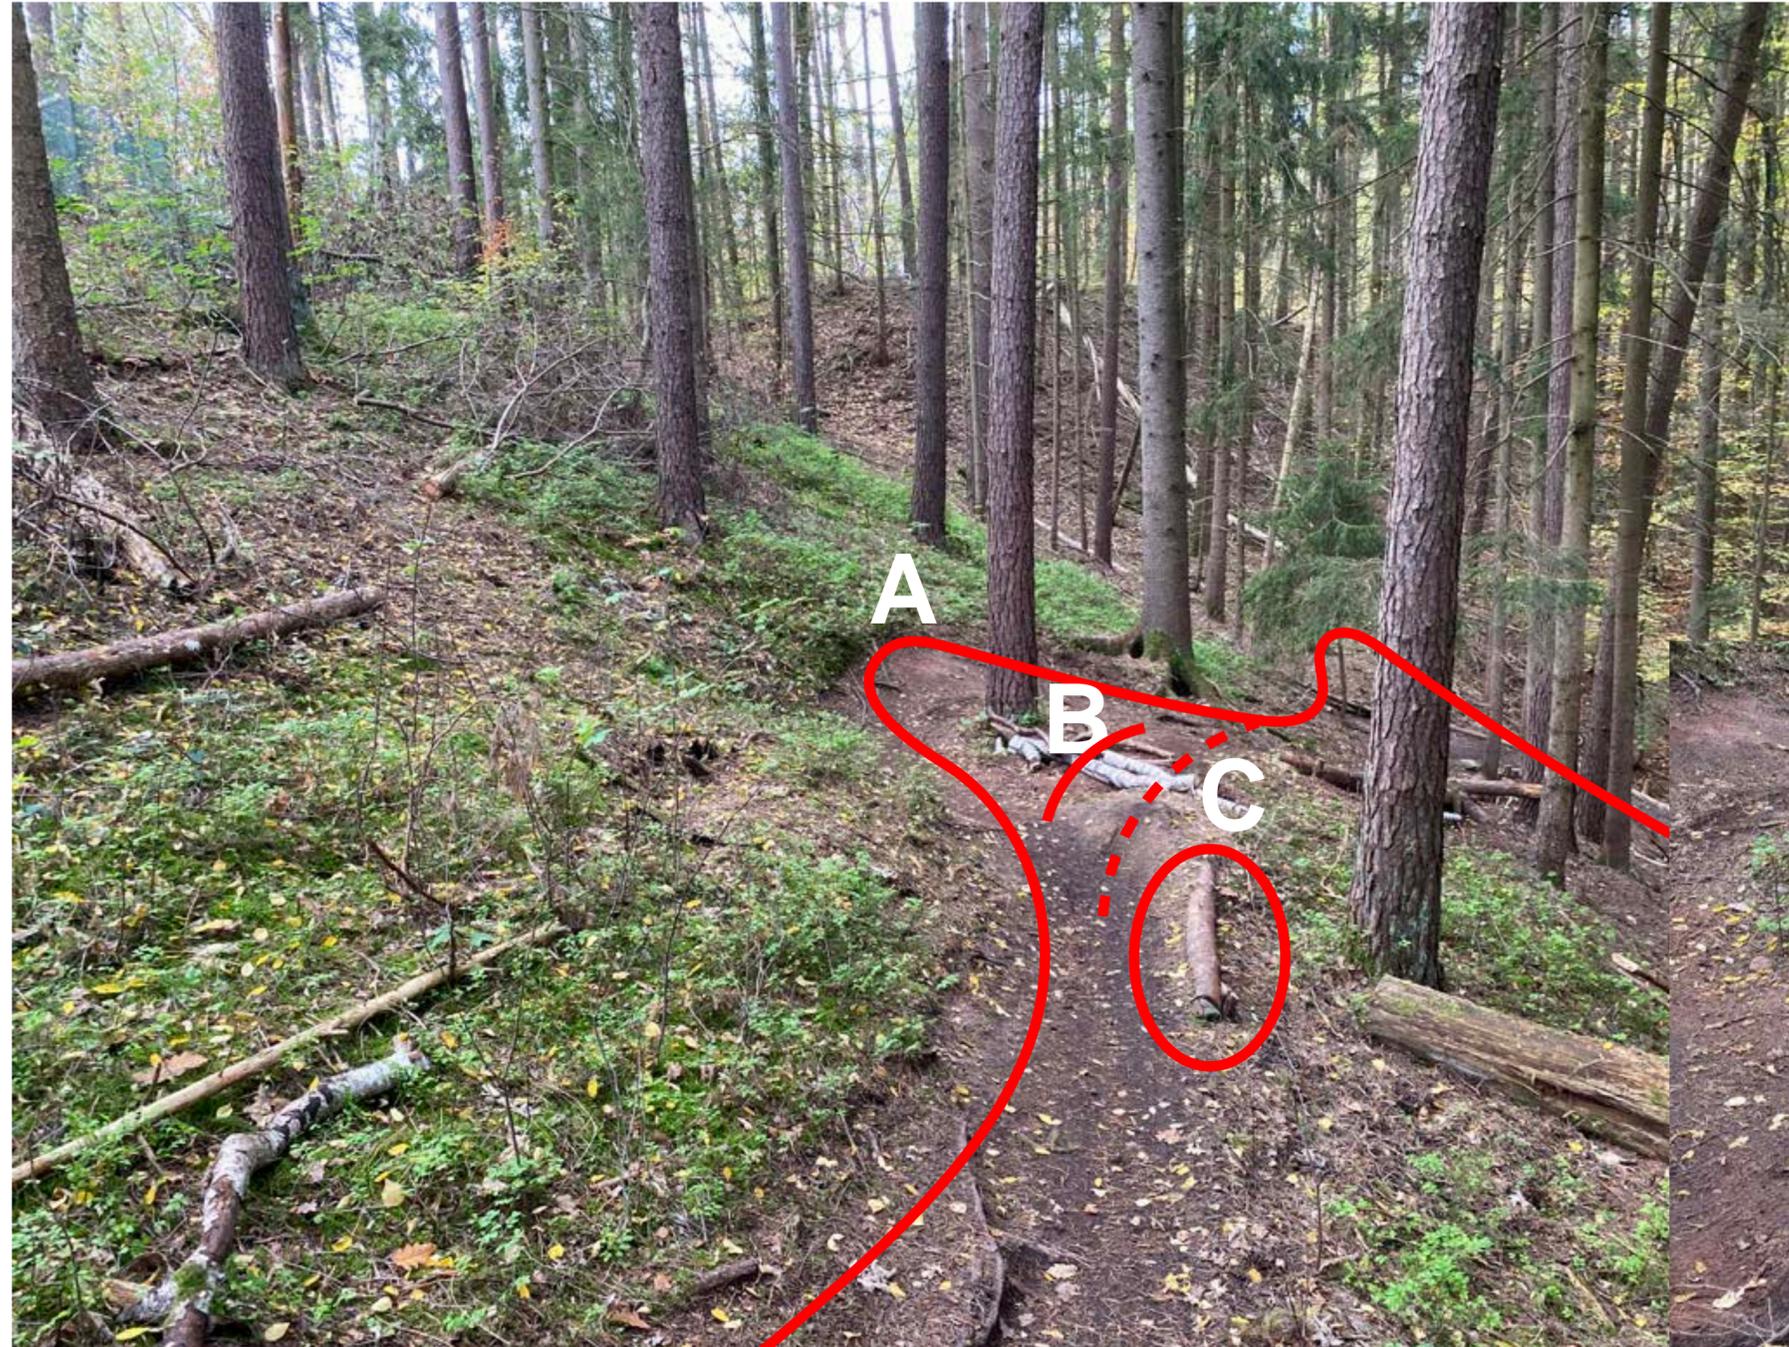
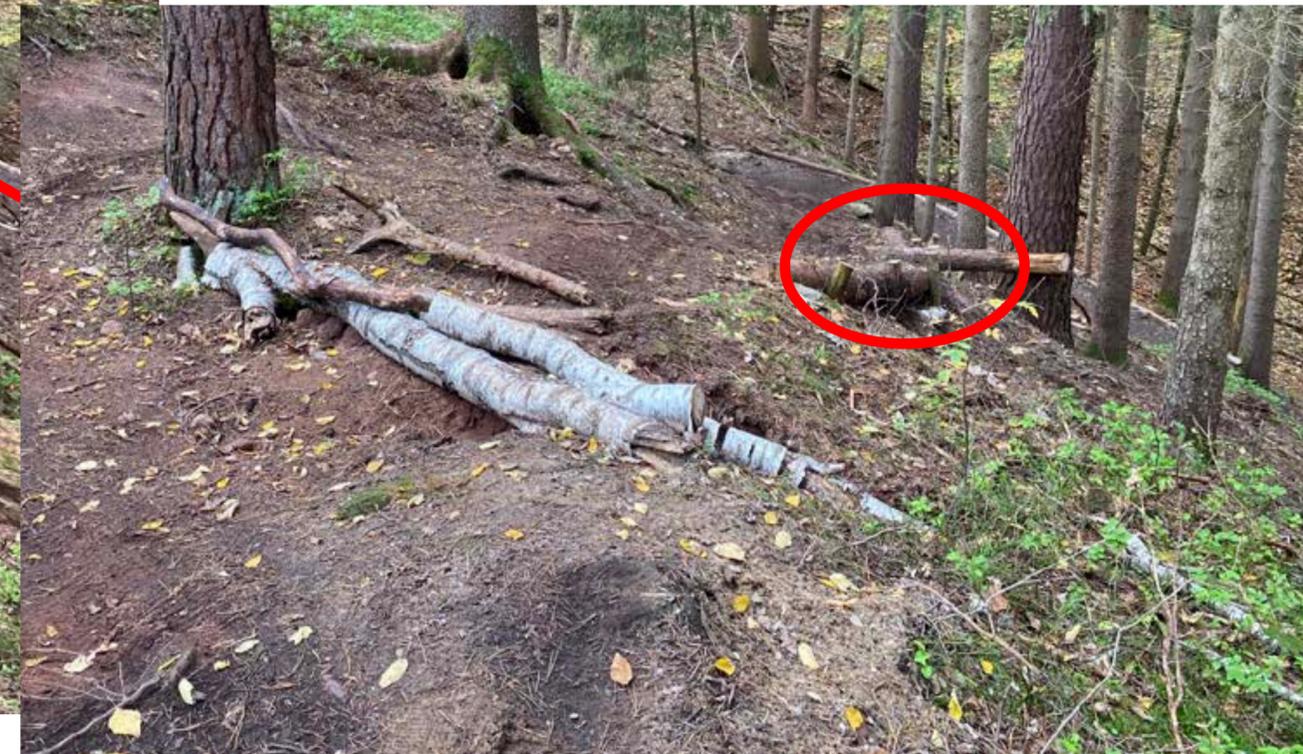
13.1

- Varianten A& C wurden realisiert.
- Variante B nicht realisiert, Weg zugelegt, Baumwurzeln werden geschont.
- Wegbreite ist durch Baumstämme begrenzt.
