Löwenbräu - Trailplanung Vergleich vorher - nachher

Stand 10.11.2022

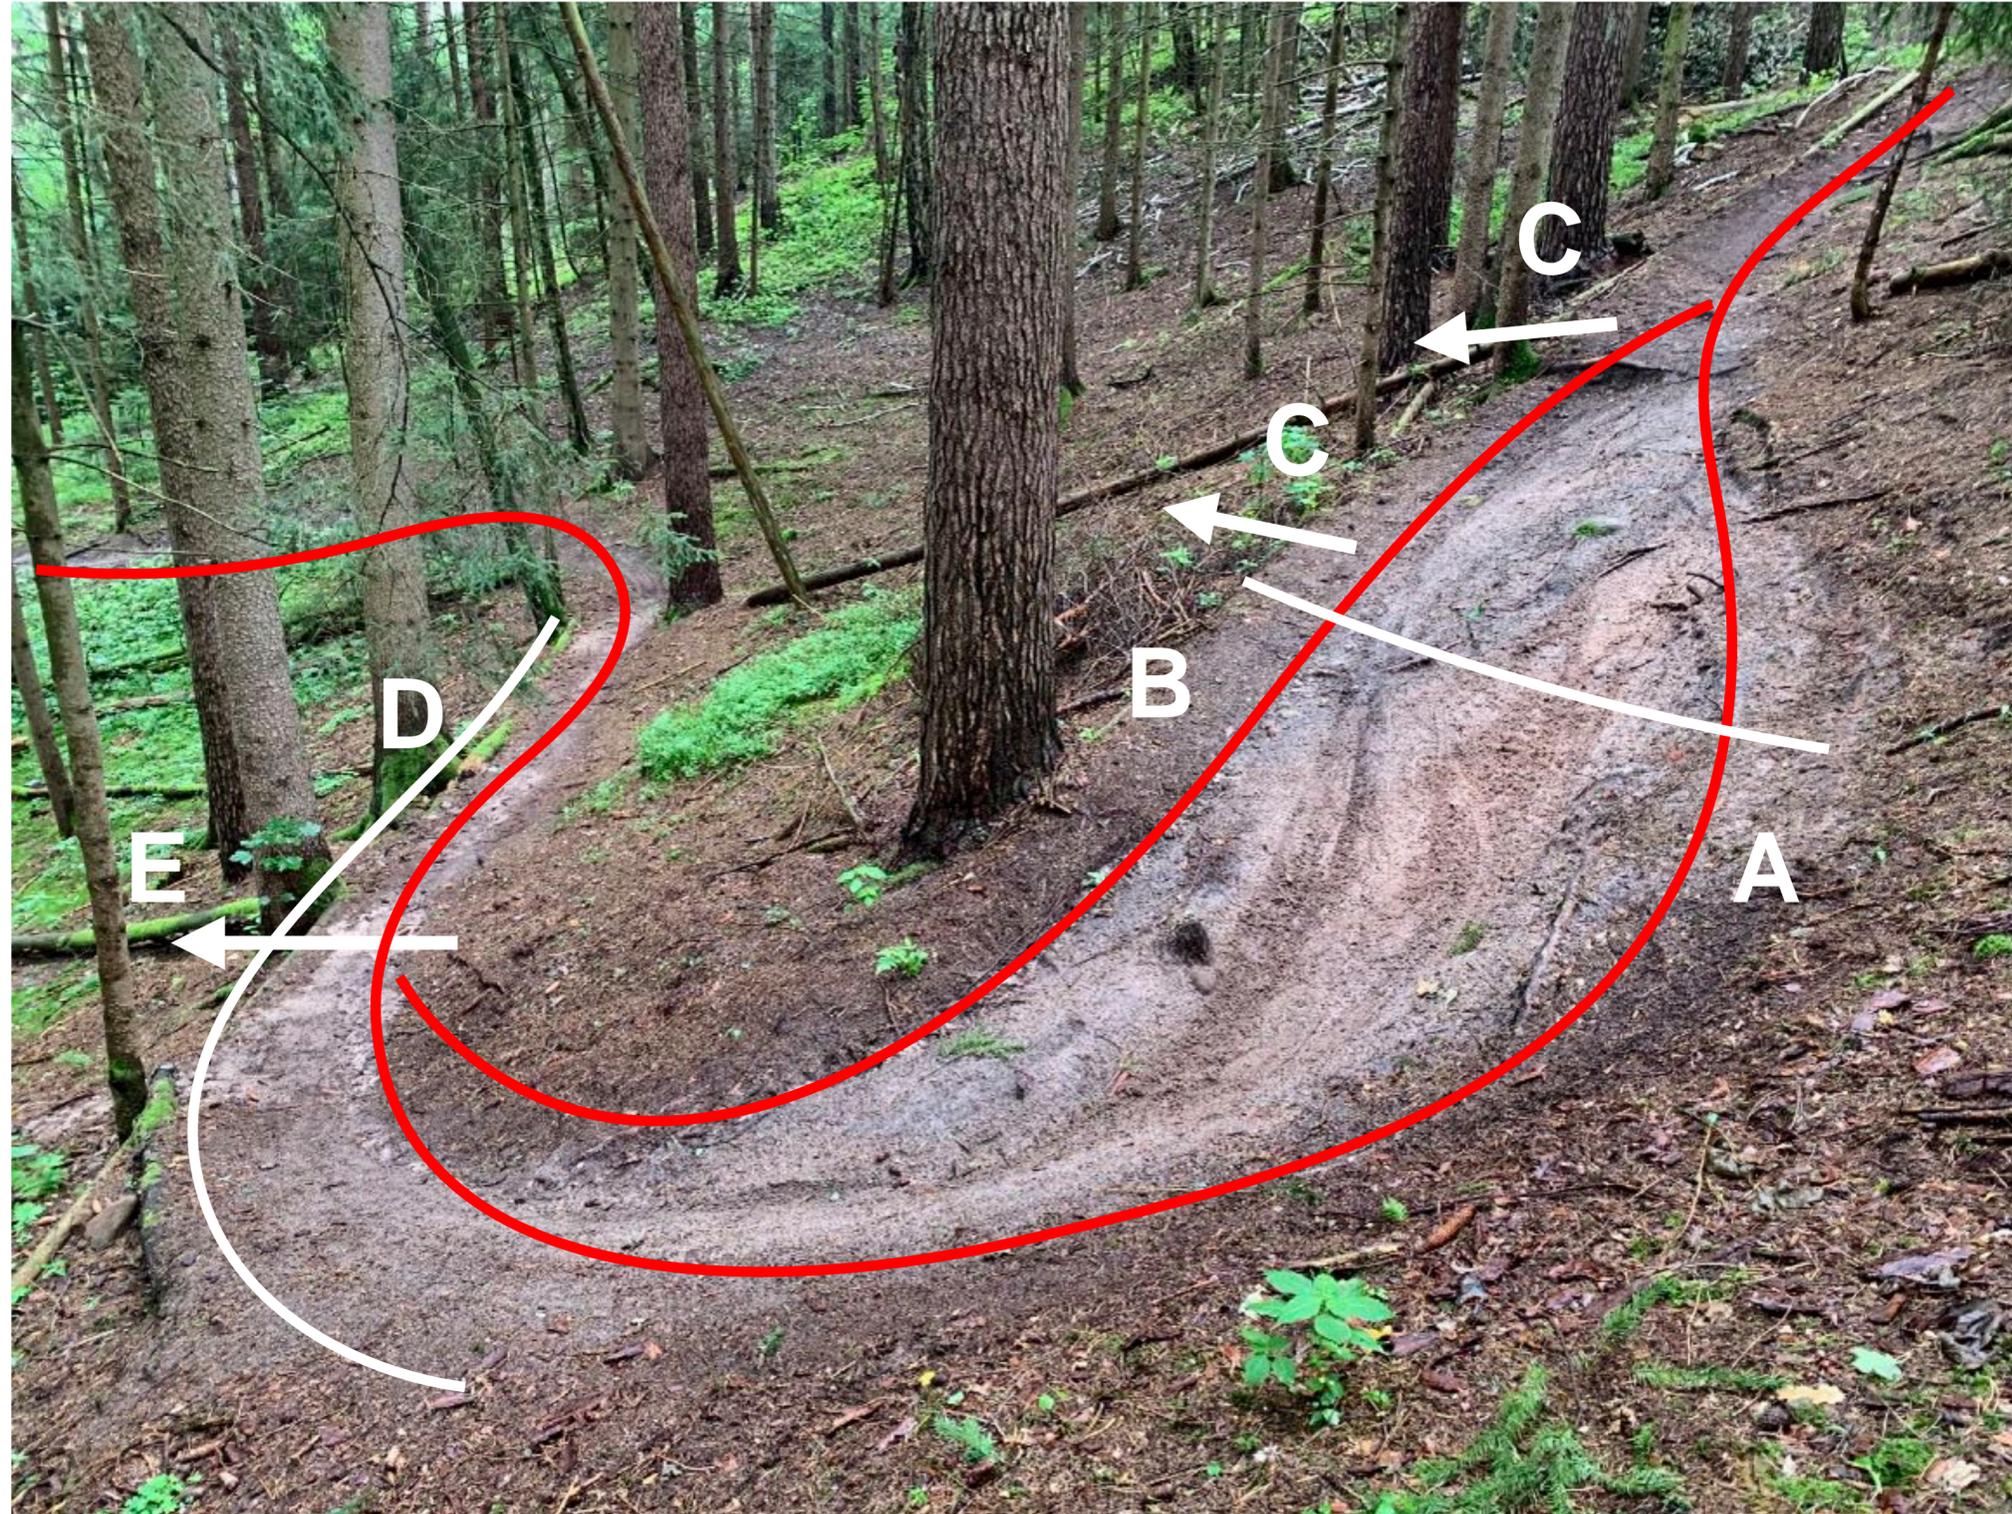
- “flowige” Linie A
- “technische” Linie B
- seitliche Entwässerung (C) vor dem Bereich der Kurve, Wasserfluss durch Einbau von Stufen sicherstellen
- Erhöhen und Verlängern des Anliegers / der seitlichen Abstützung (D)
- Entwässerung der Abstützung nach innen und dann unter dem Anlieger hindurch (E)

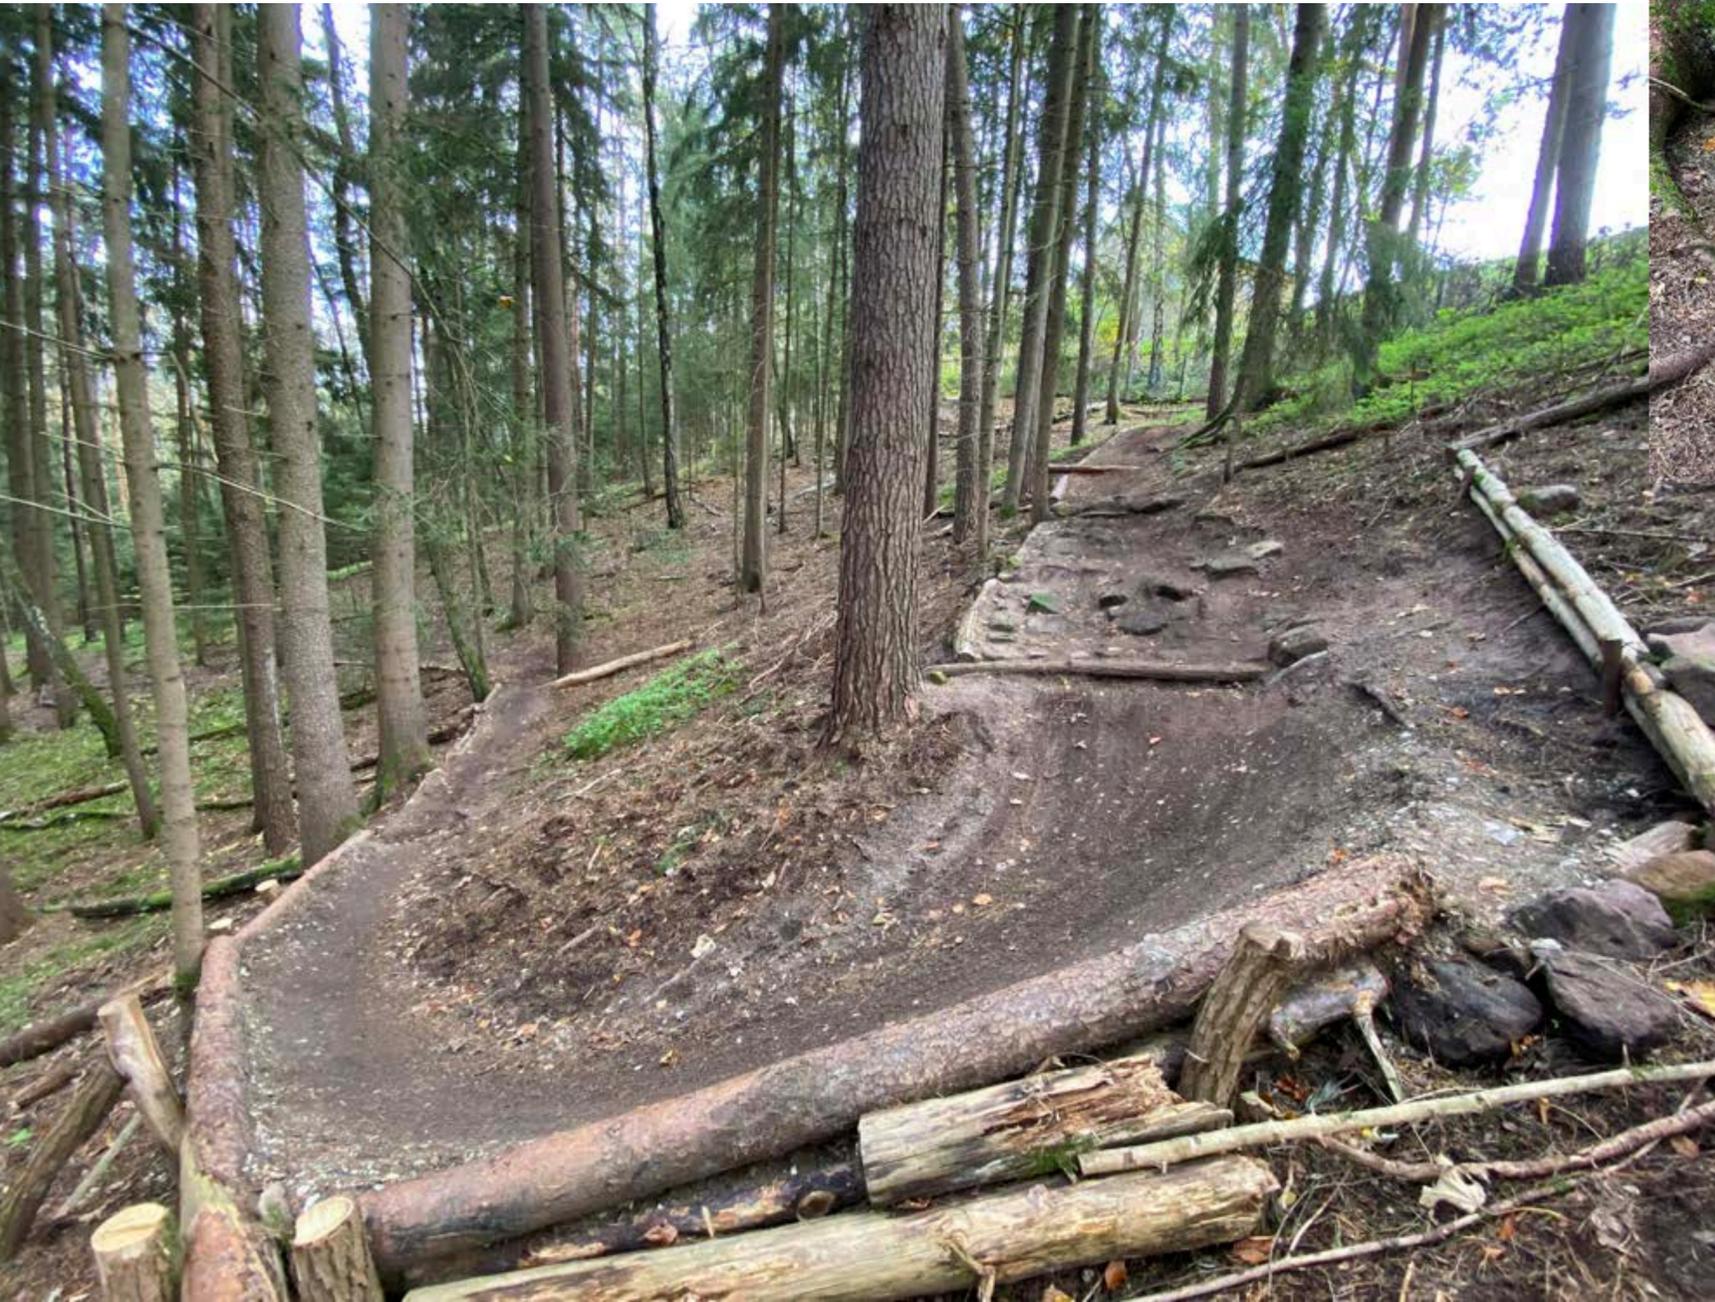
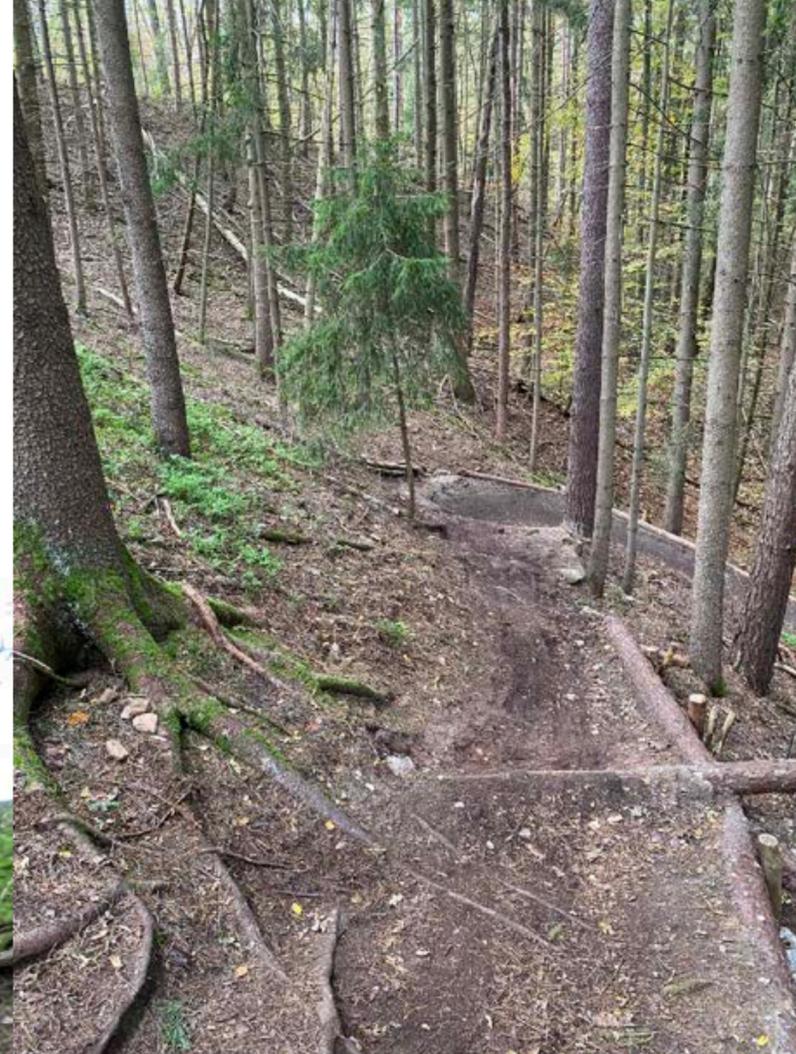
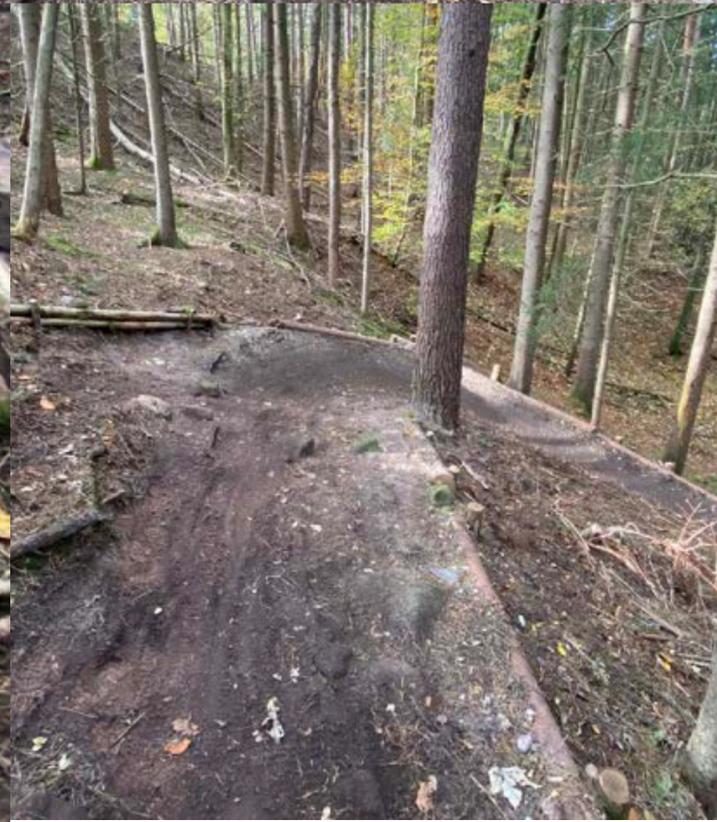
14.1

- Steiles Gelände machte den Einbau von Stufen und Abstützung der Kurve notwendig.
- Entwässerung soll weitere Erosion der Kurve verhindern.
- Wieder Wegbreite durch Baumstämme beschränkt.

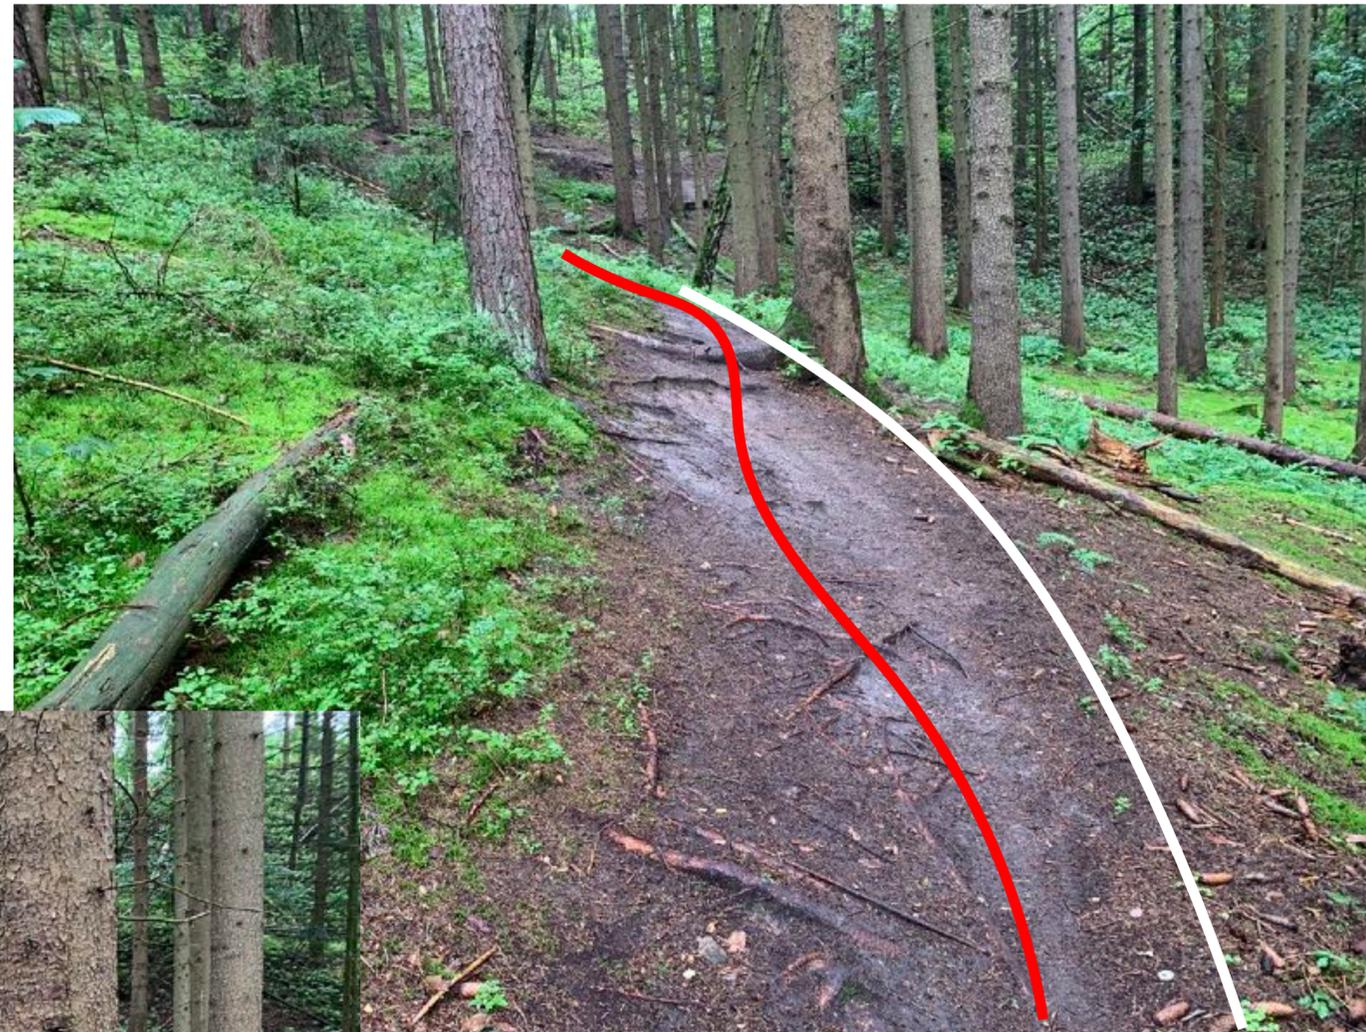
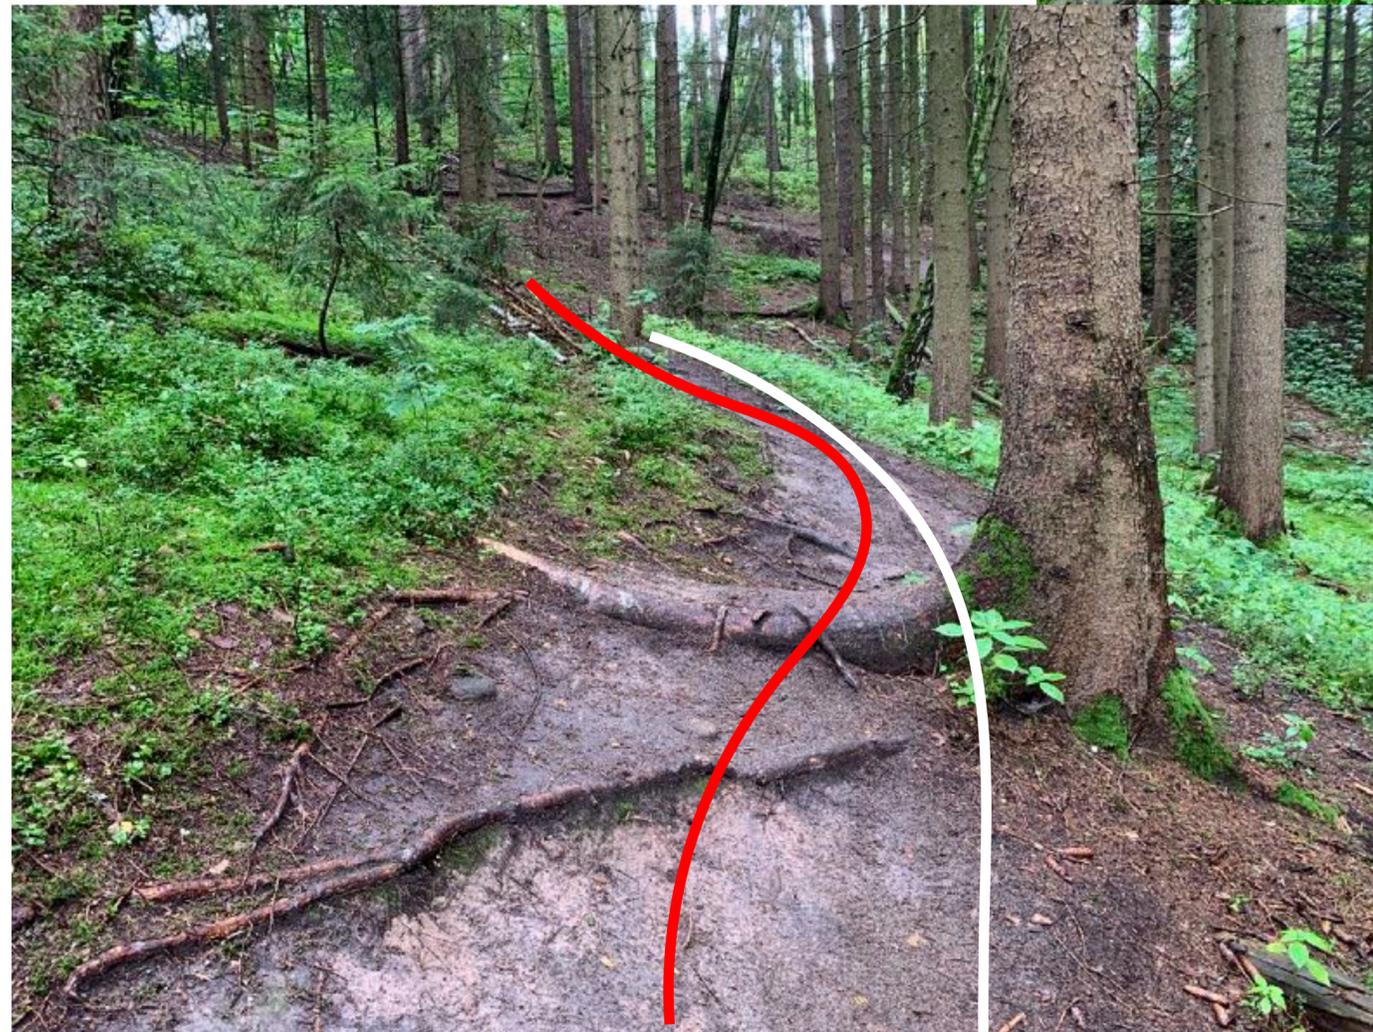
15

- Abstützen der Traverse nach unten um die Erosion zu stoppen und als Rückfallebene wenn die Traverse nicht geschafft wird
- Drainage der Abstützung
- Begrenzung nach oben um eine Ausbreitung des Trails zu verhindern
- Ansonsten bleibt der natürliche Trail-Charakter erhalten.

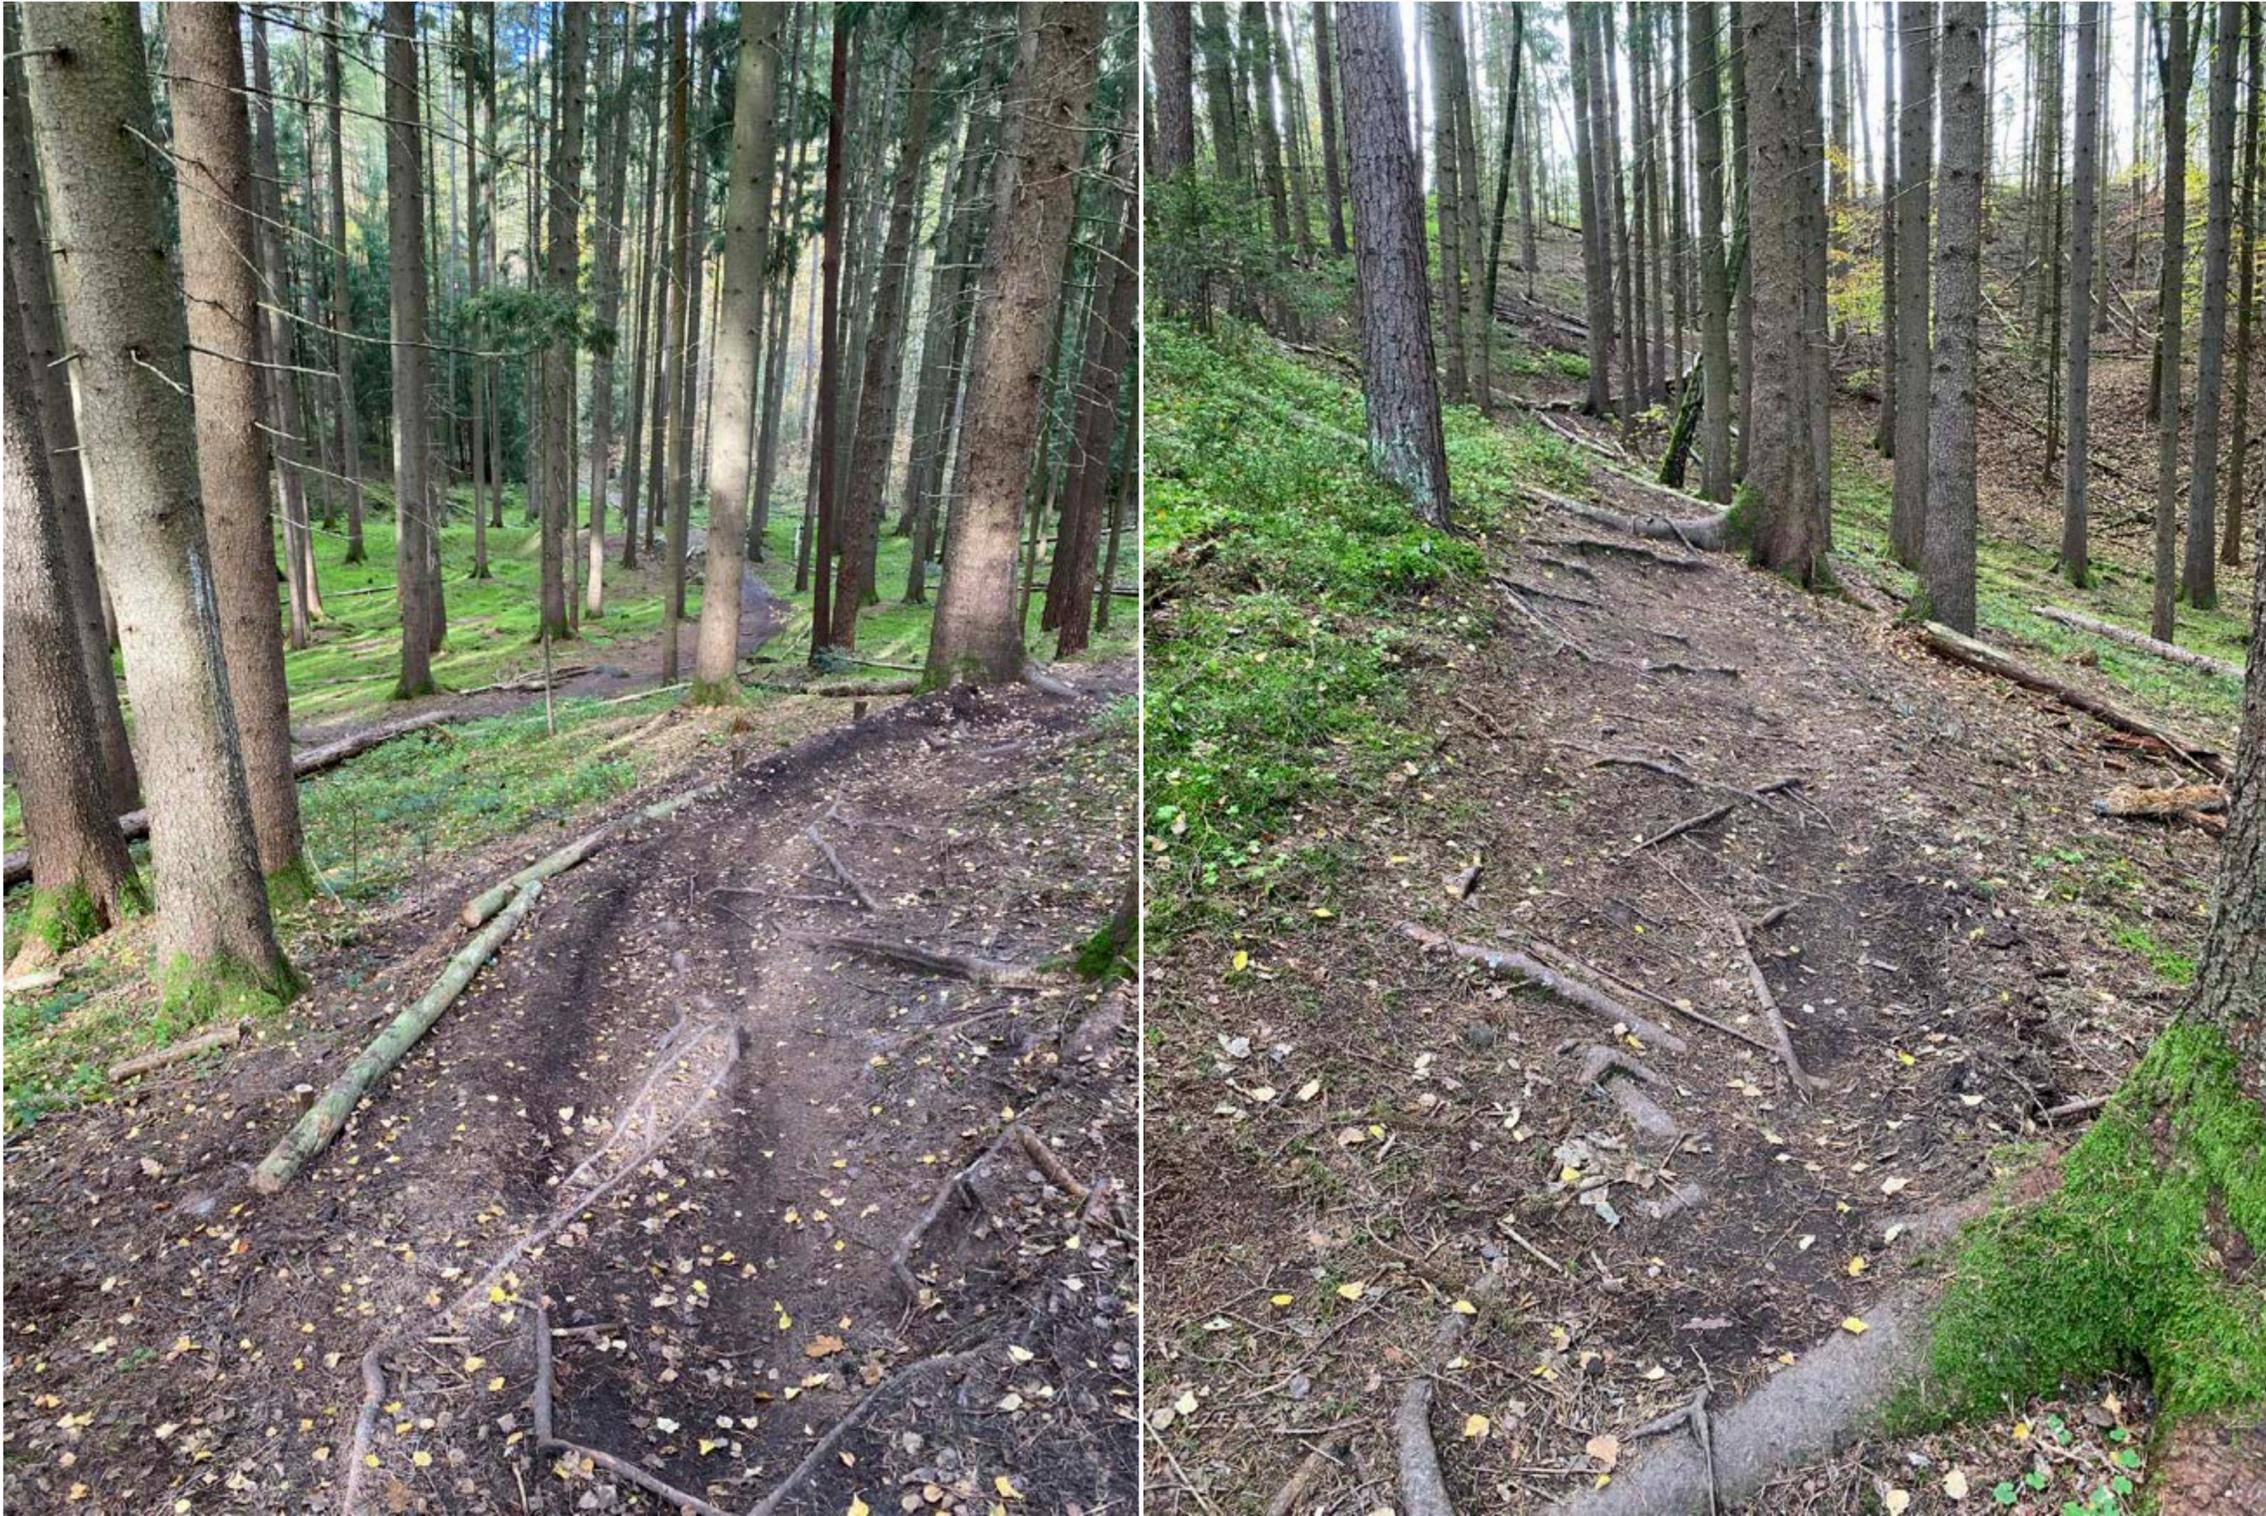
15.1

- Traverse abgestützt
- Abstützung mit Drainage
- Natürlichen Trail-Charakter erhalten.

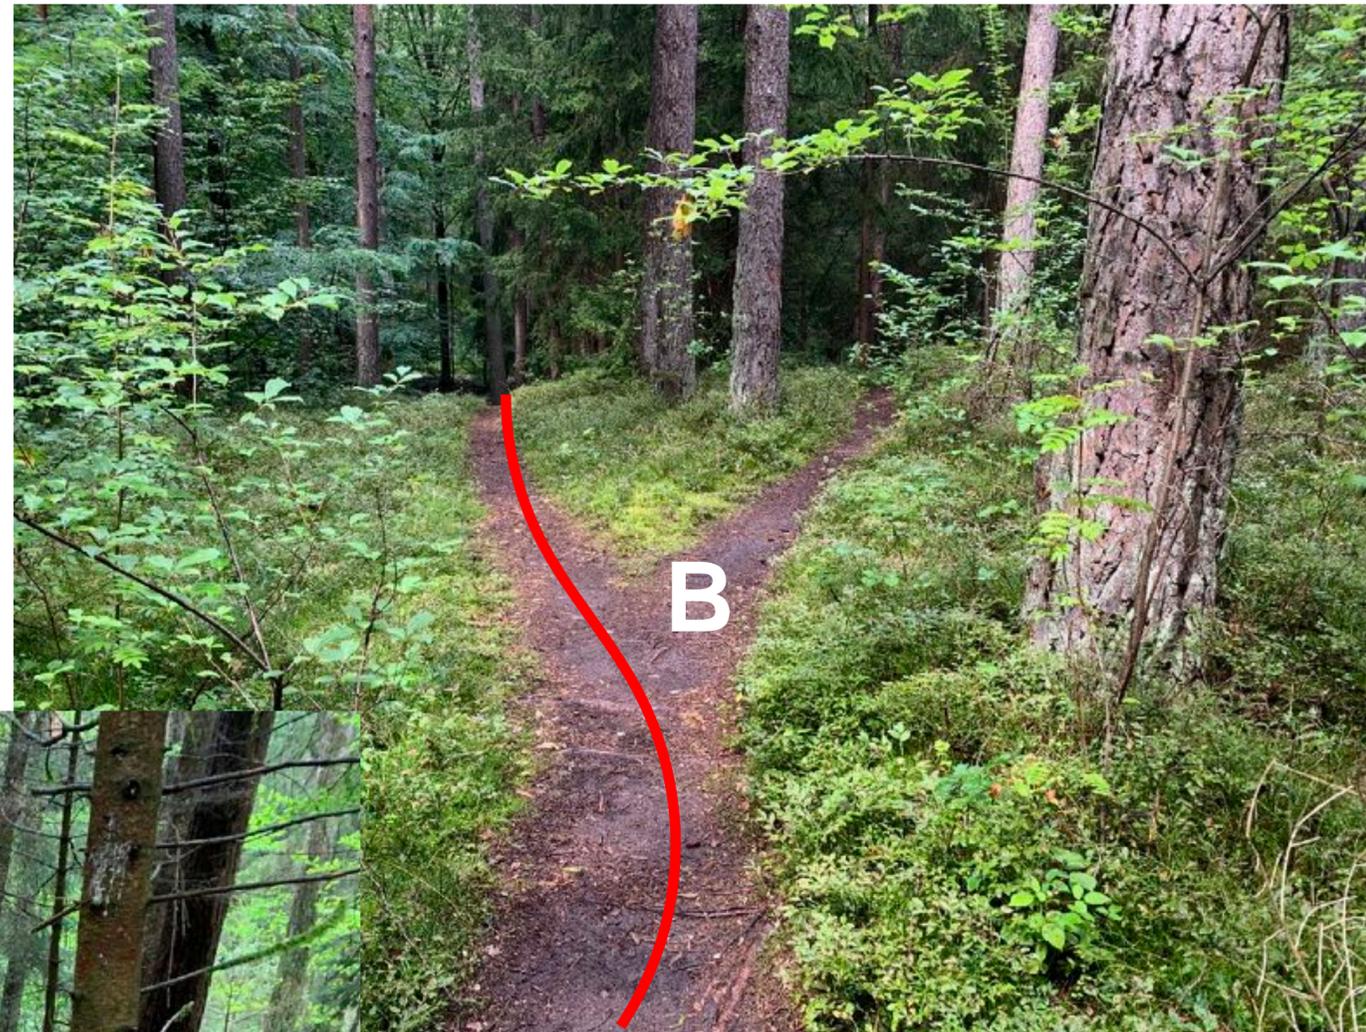
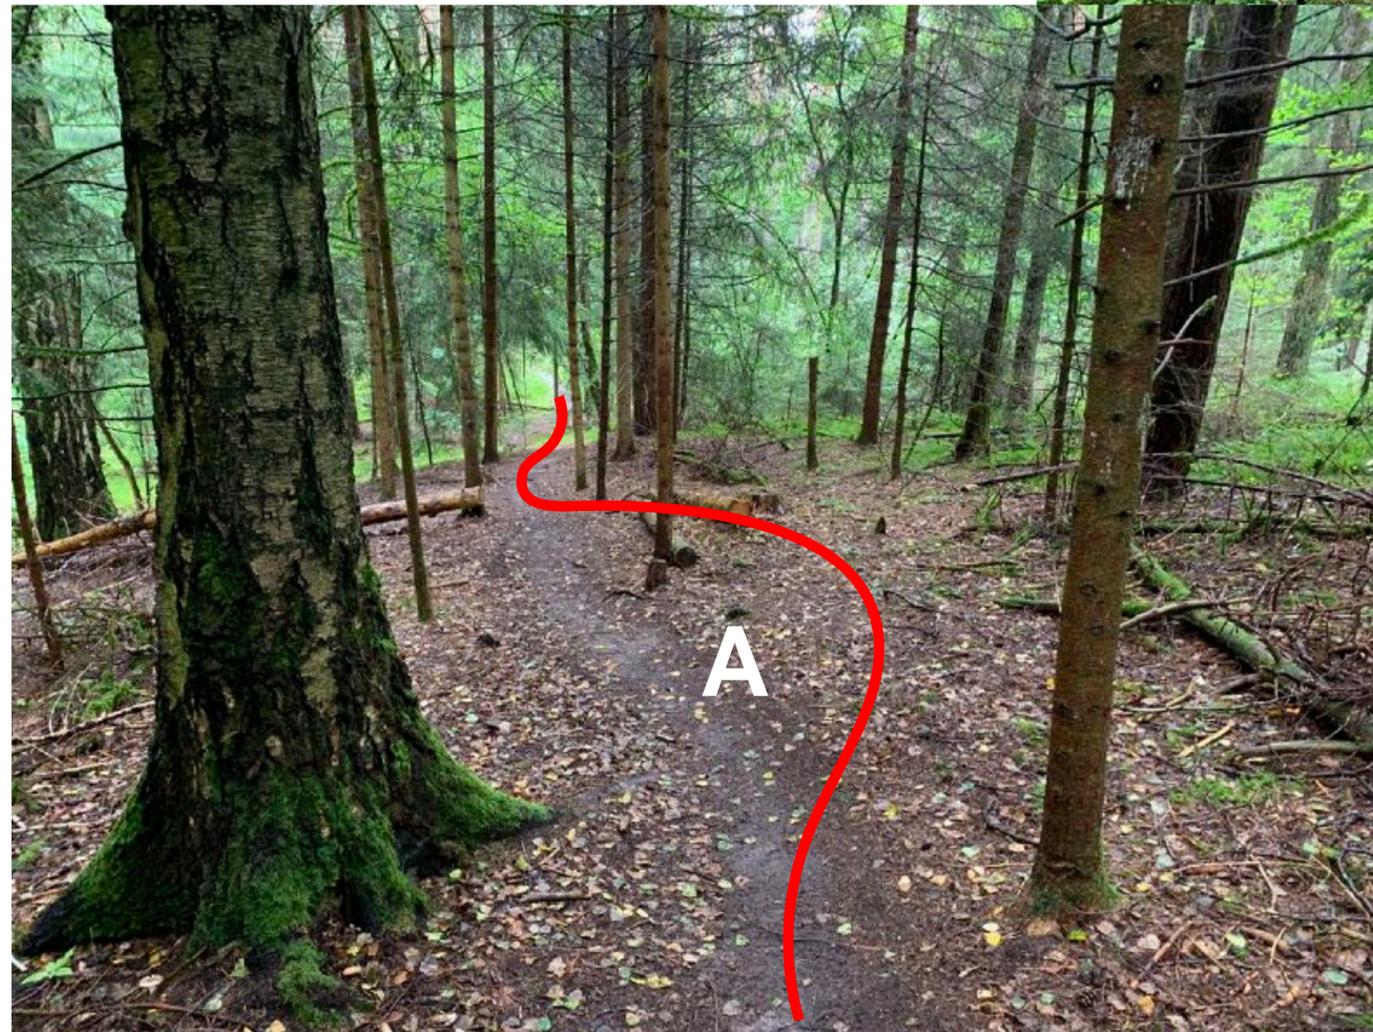
16

- Schaffung attraktiver Trail-Features durch ausformen zusätzlicher Kurven im unteren Bereich (A)
- An der letzten Trailgabel B, geht der Trail nach links in der Rückegasse weiter. In der Rückegasse werden zur Steigerung der Attraktivität Anlieger und Sprungmöglichkeiten eingebaut.
- Rückbau der rechten Variante

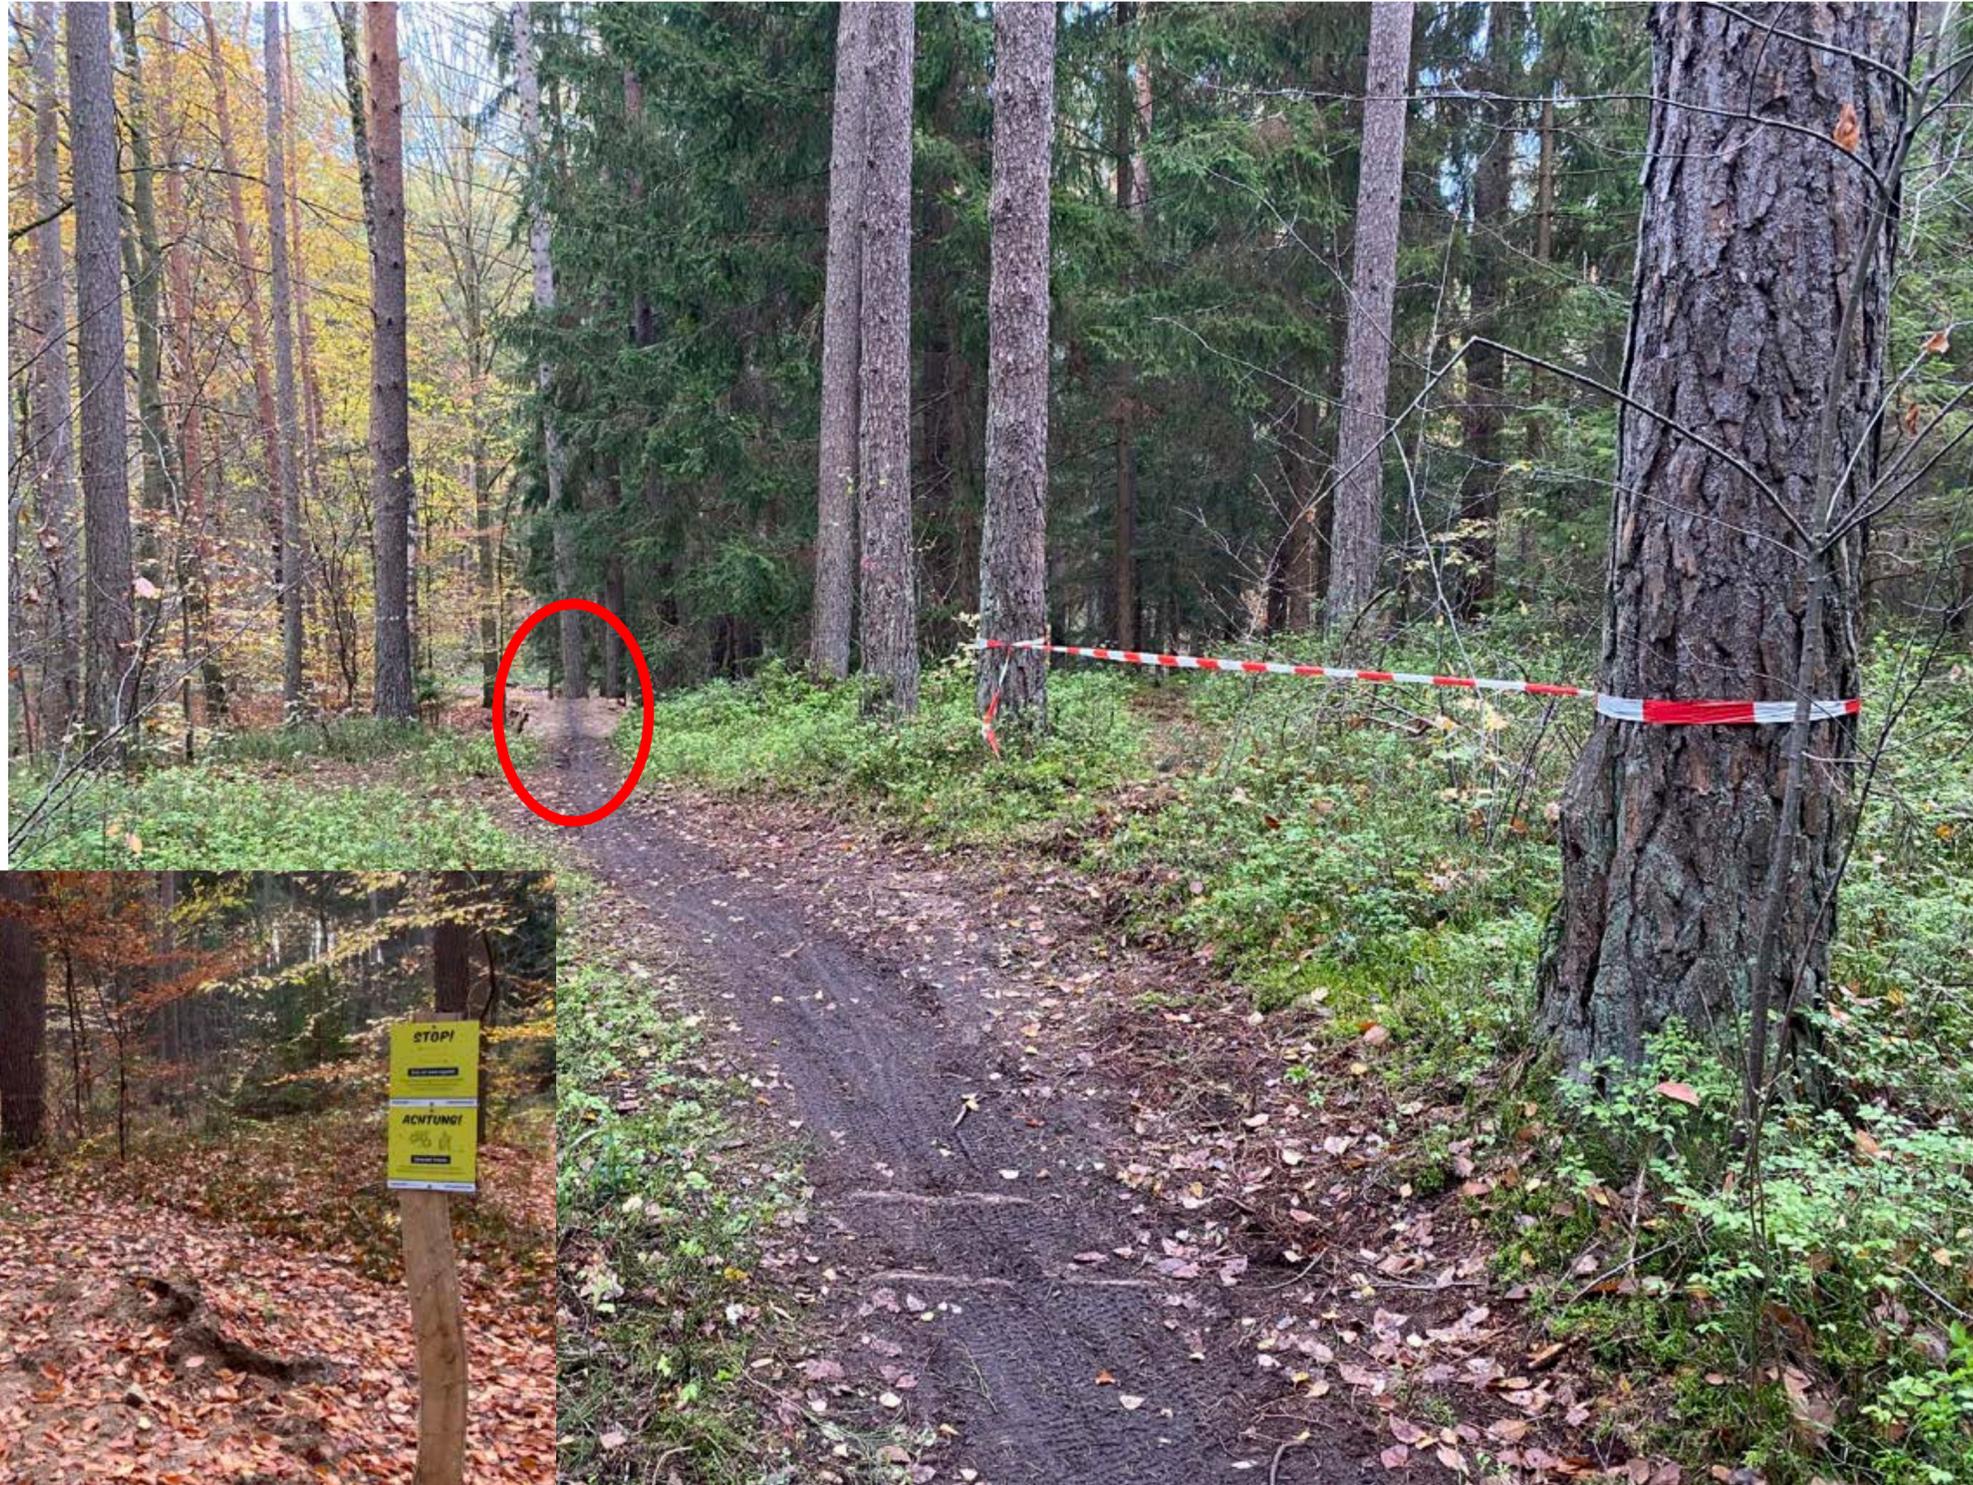
16.1

- Absperrung & Renaturierung des Weges an der Gabelung B.
- Ausbau und Steigerung der Attraktivität der Ausfahrt.
- Beschilderung am Trailende.
