Dr.-Martin-Luther-Platz - Erläuterungen zum Bestand

Anlass für die Überlegungen zur Neugestaltung des Umfelds um die St.-Paul-Kirche / dem Dr. Martin-Luther-Platz in der Fürther Südstadt sind die geplanten Umbau-Maßnahmen an der Kirche, die entlang ihrer Ostseite eine Rampe für Rollstuhlfahrer erhalten soll

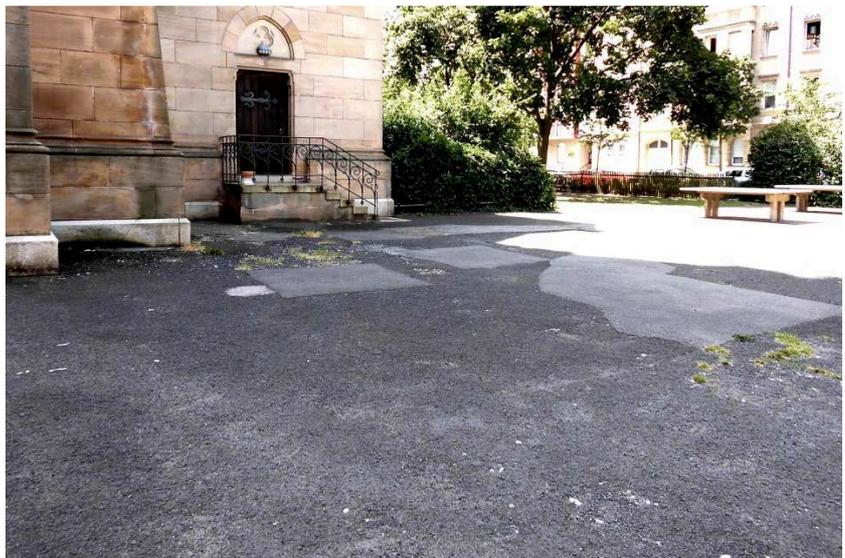
Die große Asphaltfläche vor dem Haupteingang der Kirche an vielen Stellen brüchig und wie ein Flickenteppich provisorisch ausgebessert.

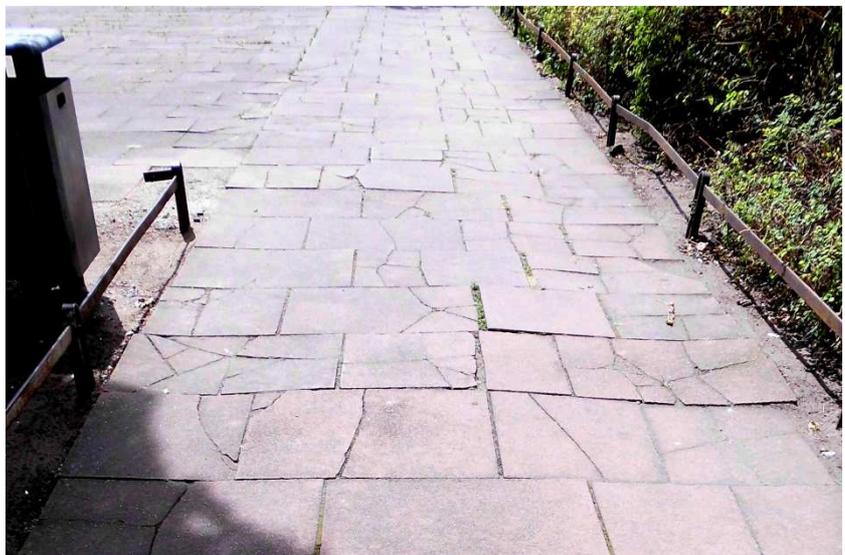
Der Belag der anschließenden Plattenwege und -flächen ist vielfach gebrochen. Aufragende Plattenkanten und Unebenheiten durch Setzungen des Unterbaus stellen Stolperfallen dar

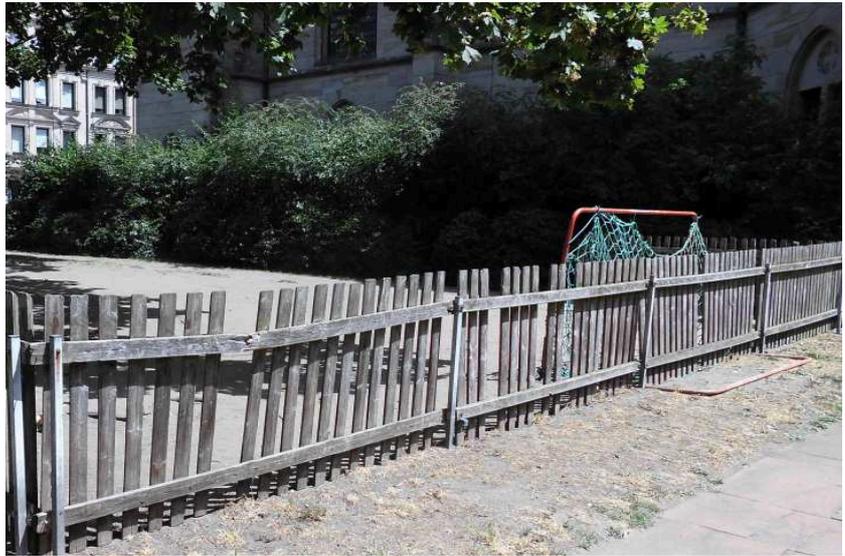
Der Behelfszaun um die „Bolzfläche“ ist locker und brüchig.

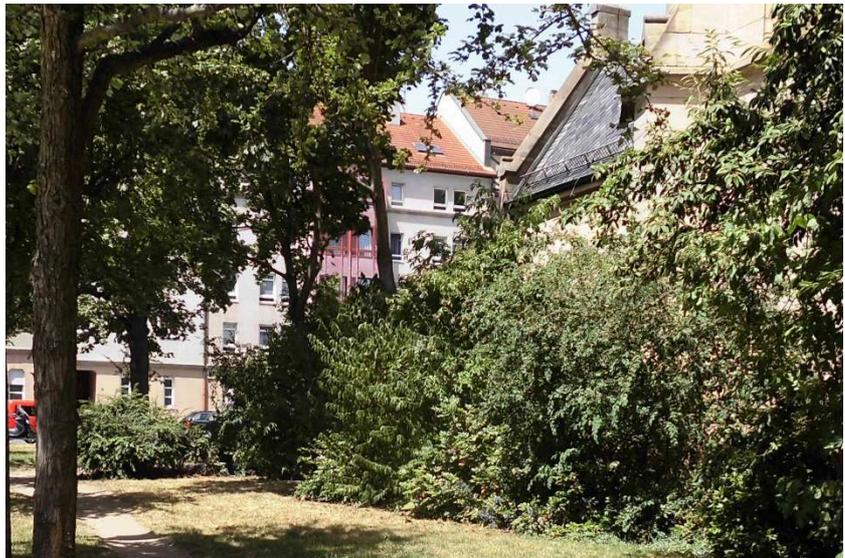
Das üppige, in Teilbereichen vergreiste Strauchwerk, das die Kirche umgibt, lässt aus der Fußgänger-Perspektive nur eine verstellten Blick auf das Gebäude zu – die Kirche wirkt wie vor ihren Nachbarn versteckt.

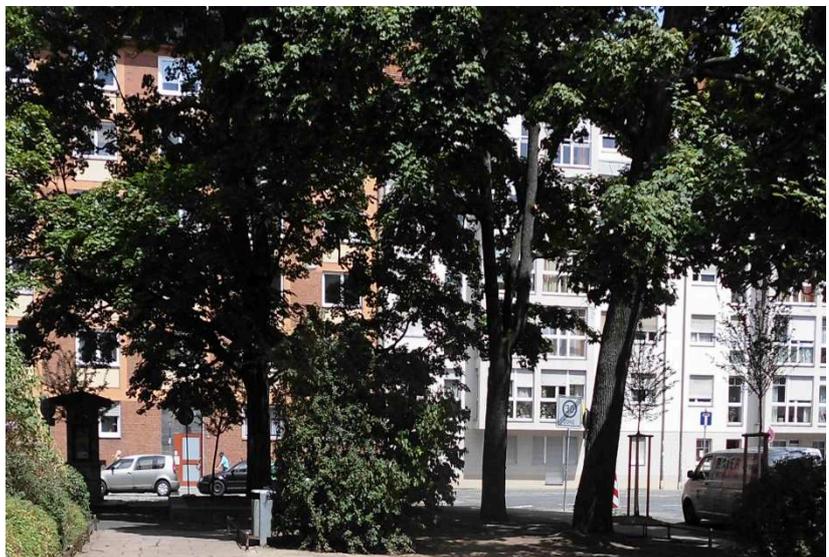
Ausgesprochen schützenswert ist der seitliche Baumbestand aus größtenteils stattlichen Altbäumen – meist Spitzahorn – und nachgepflanzten Jungbäumen.

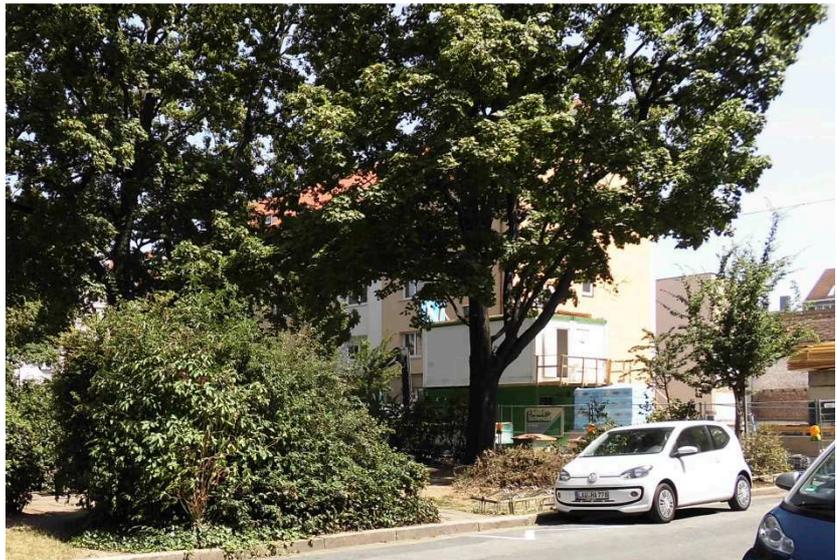
Die Straßen begleiten Reihen kleinkroniger Rotdorne. Sie weichen in ihrer optischen Wirkung jedoch deutlich hinter den dominanten Großbäumen zurück. Auch ihre Vitalität und ihr Wuchs sind nicht optimal.

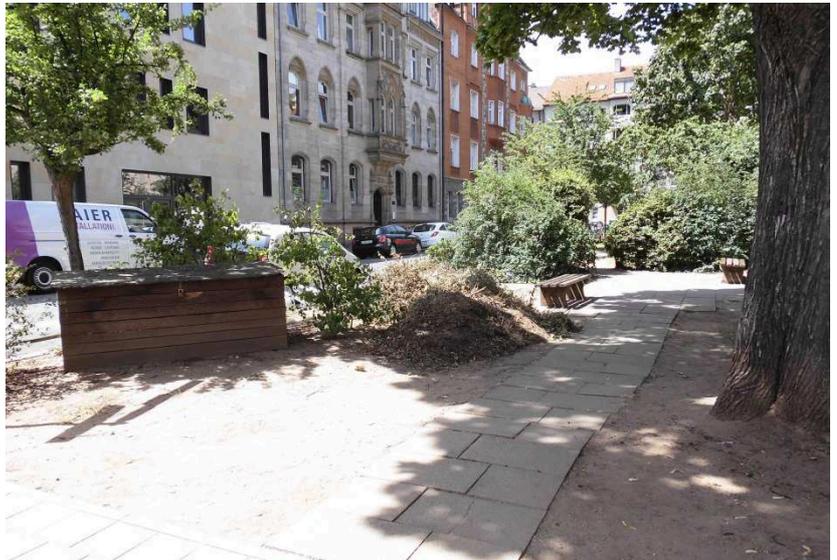
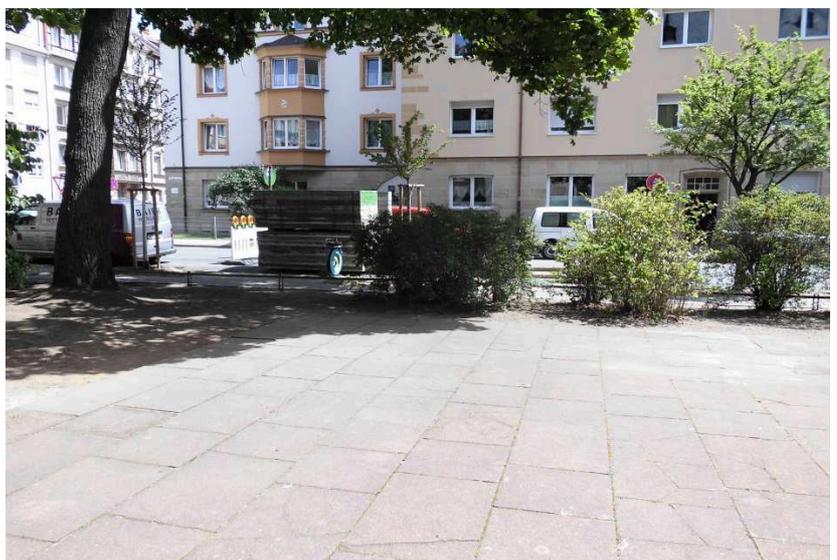
Die Flächen unter den Bäumen stellen sich als - teilweise übernutzte – Rasenflächen und/oder (Platten-) Wüste dar.
