# Gesimskappendetail / Überbau

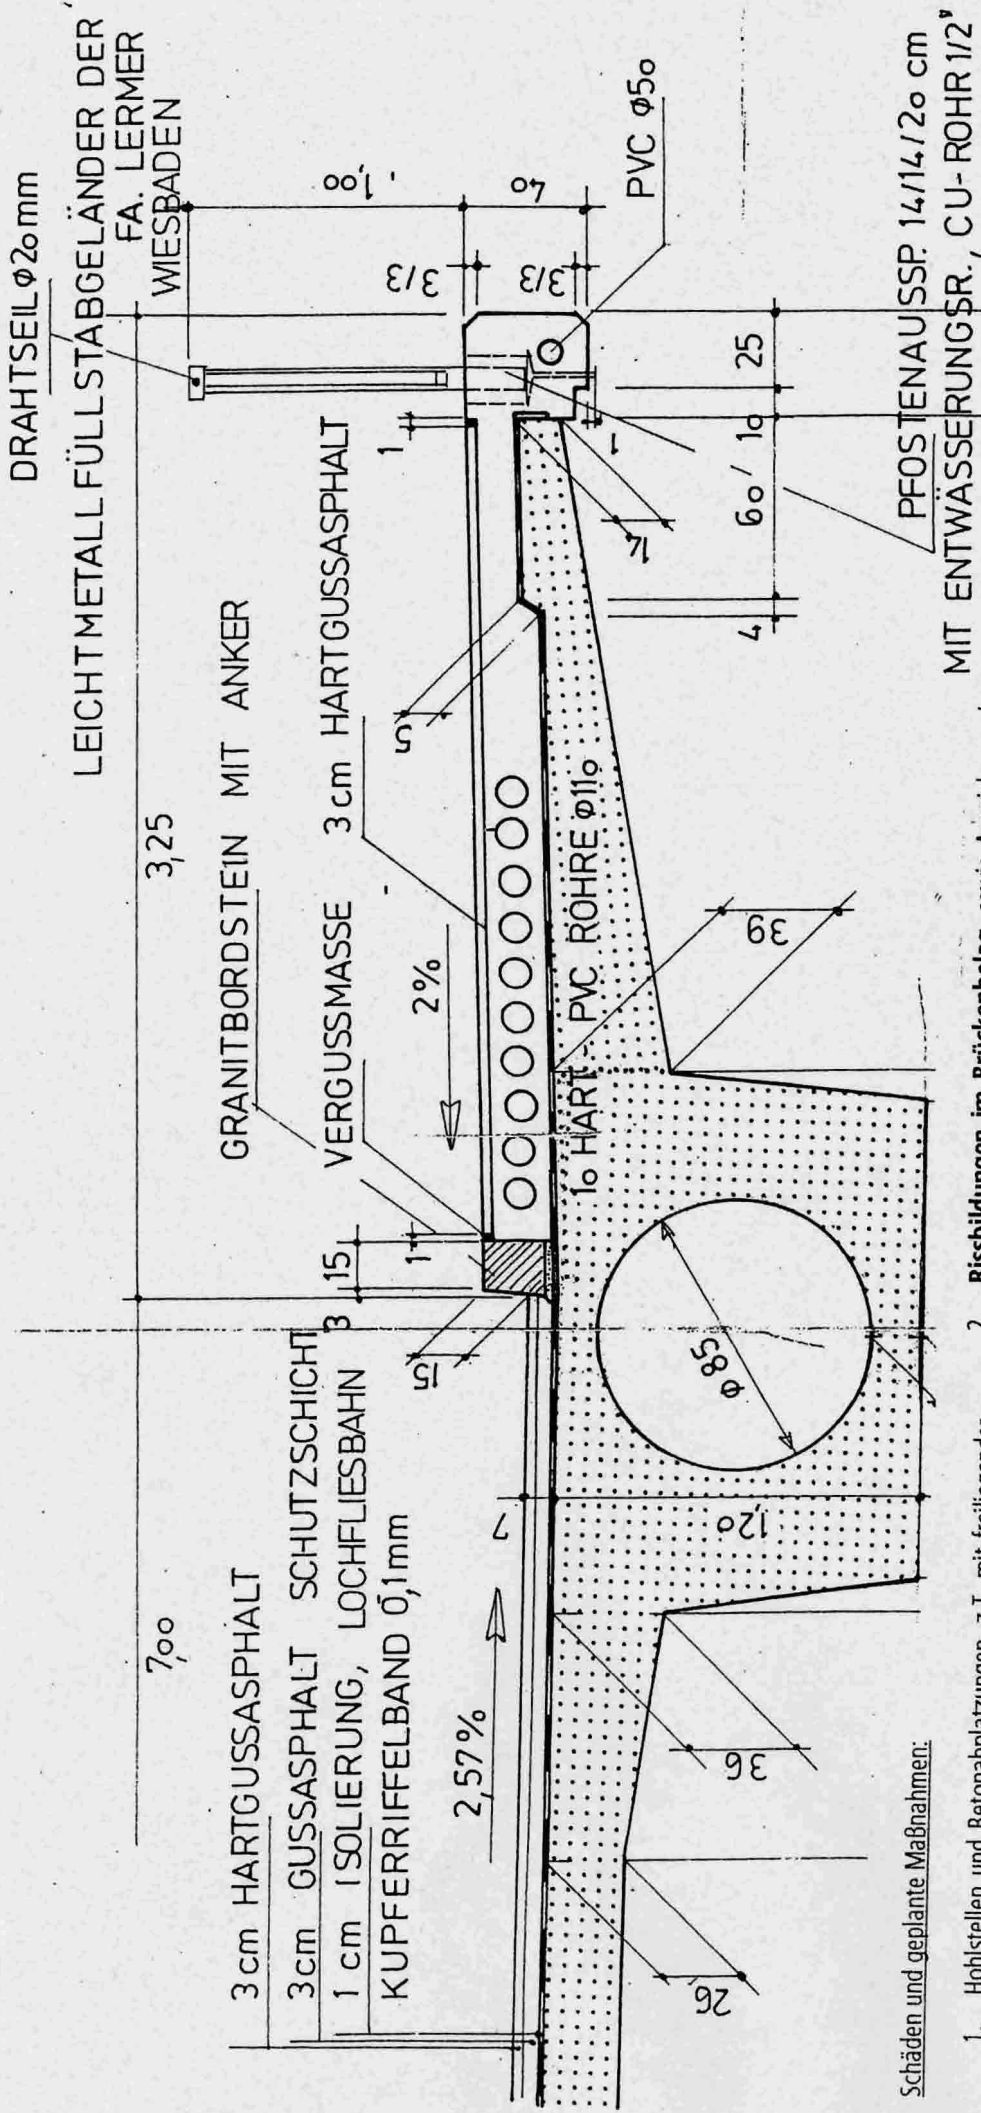
- Hohlstellen und Betonabplatzungen, z.T. mit freiliegender, korrodierter Bewehrung, an den **Gesimskappen** und undichte Koppelfugen;  
Ausbrüche, Risse und offene Fugen in den Gehwegdecken, sowie offene Fugen zwischen den Bordsteinen und dem Beton der Mittelkappen;  
Bewuchs in den Vergussfugen / offene Schnittfugen im Gehwegbelag beider Außenkappen  
⇒ **Kappenerneuerung**
- Rissbildungen im Brückenbelag**, sowie Anzeichen auf mögliche **Schäden** in der **Brückenabdichtung**  
⇒ **Erneuerung Abdichtung / Brückenbelag auf der gesamten Fahrbahn**
- Abwitterungen am Vergussbeton von Geländerpfeilen und stellenweise Anrostungen an Stahlkernen von Geländerpfeilen  
⇒ **Erneuerung Geländer inkl. Lichtmasten**
- Abplatzungen an tragenden Betonquerschnitten und Abrostungen an der Bewehrung  
⇒ **Betonsanierung**
