## Bestandsanalyse und Maßnahmen (Übersicht der befahrenen Abschnitte)

## Bestandsanalyse und Maßnahmen - Route 2: Nürnberg-Gebersdorf <-> Erlangen (Übersicht der befahrenen Abschnitte)

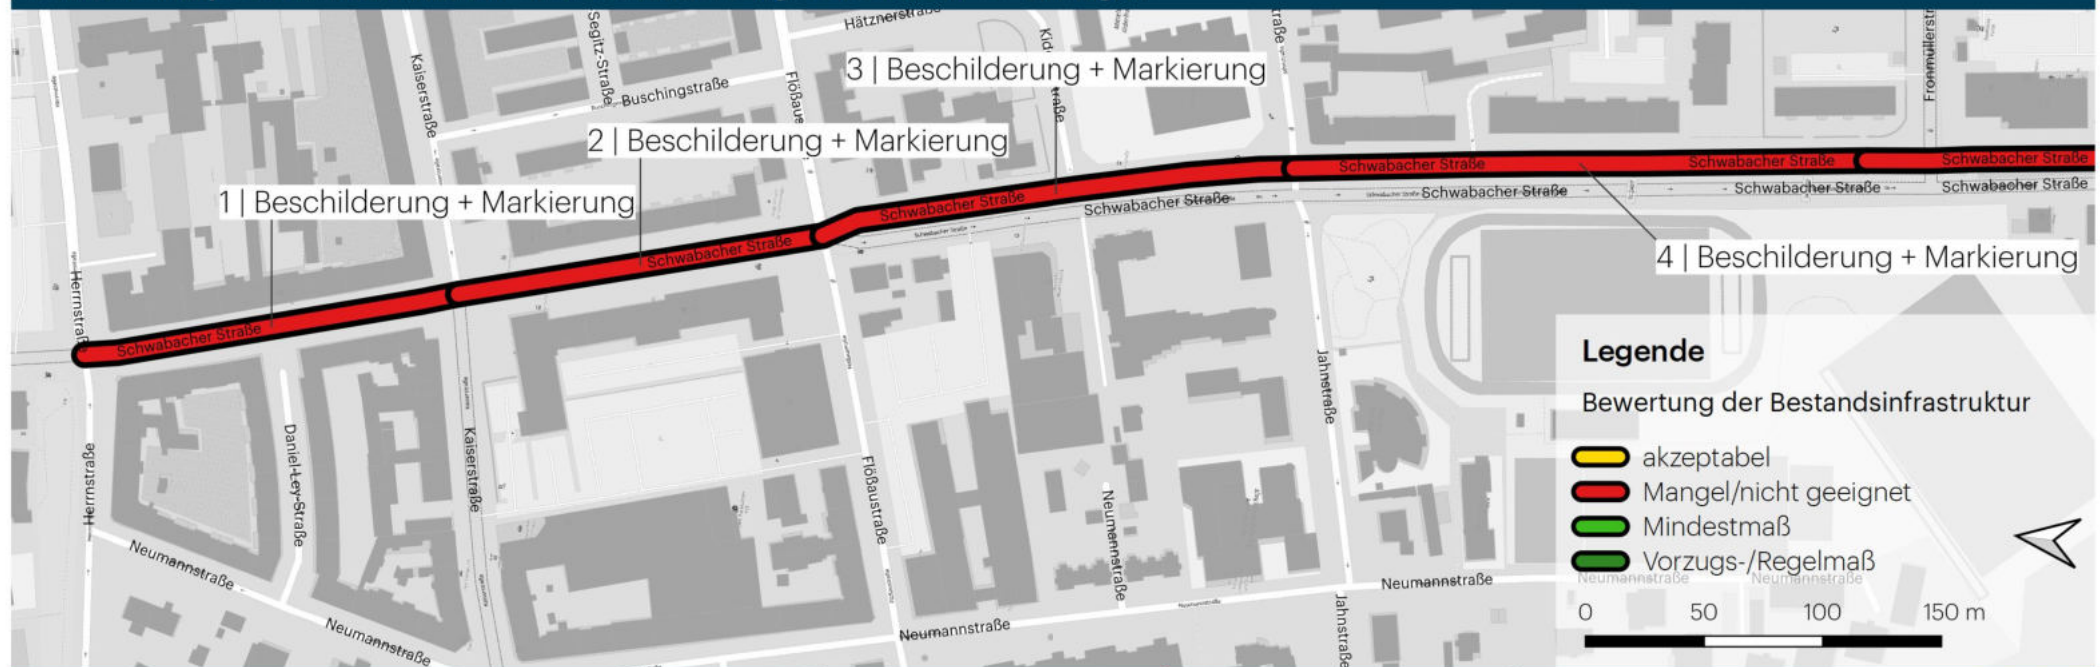
## Bestandsanalyse und Maßnahmen - Route 2: Nürnberg-Gebersdorf &lt;-&gt; Erlangen

| Bestand | | | | | | | | | | | Planung | | | | | | |
|---|---|---|---|---|---|---|---|---|---|---|---|---|---|---|---|---|---|
| 1 | Schwabacher Strasse | Herrnstrasse - Kaiserstrasse | 50 | 4-streifig | 150 | 13,2 | Mischverkehr bei Tempo <= 50 | - | Asphalt | Mangel/ nicht geeignet | Beschilderung + Markierung | Radfahrstreifen - beidseitig (>=1,85m) | 4 | 1 | Entfall jeweils eines Richtungsfahrstreifens (alternativ koennten die Fahrstreifen erhalten werden, wenn der Strassenraum umgebaut wird und die Parkstreifen entfallen wuerden) | - | 10 |
| 2 | Schwabacher Strasse | Kaiserstrasse - Floessastrasse | 50 | 4-streifig | 150 | 17,5 | Mischverkehr bei Tempo <= 50 | - | Asphalt | Mangel/ nicht geeignet | Beschilderung + Markierung | Radfahrstreifen - beidseitig (>=1,85m) | 4 | 1 | Entfall jeweils eines Richtungsfahrstreifens (alternativ koennten die Fahrstreifen erhalten werden, wenn der Strassenraum umgebaut wird und die Parkstreifen entfallen wuerden) | - | 10 |
| 3 | Schwabacher Strasse | Floessastrasse - Jahnstrasse | 30 | 4-streifig, Mittelinsel | 200 | 19,5 | Mischverkehr bei Tempo <= 50 | - | Asphalt | Mangel/ nicht geeignet | Beschilderung + Markierung | Radfahrstreifen - beidseitig (>=1,85m) | 4 | 1 | Entfall jeweils eines Richtungsfahrstreifens (alternativ koennten die Fahrstreifen erhalten werden, wenn der Strassenraum umgebaut wird und die Parkstreifen entfallen wuerden) | - | 13 |
| 4 | Schwabacher Strasse | Jahnstrasse - Sportplatz | 30* | 4-streifig, Mittelinsel | 110 | 21,8 | Gehweg Radverkehr frei | 2,1 | Pflaster (Gehweg-platten) | Mangel/ nicht geeignet | Beschilderung + Markierung | Radfahrstreifen - beidseitig (>=1,85m) | 4 | 1 | Entfall jeweils eines Richtungsfahrstreifens (alternativ koennten die Fahrstreifen erhalten werden, wenn der Strassenraum umgebaut wird und die Parkstreifen entfallen wuerden) | - | 7 |

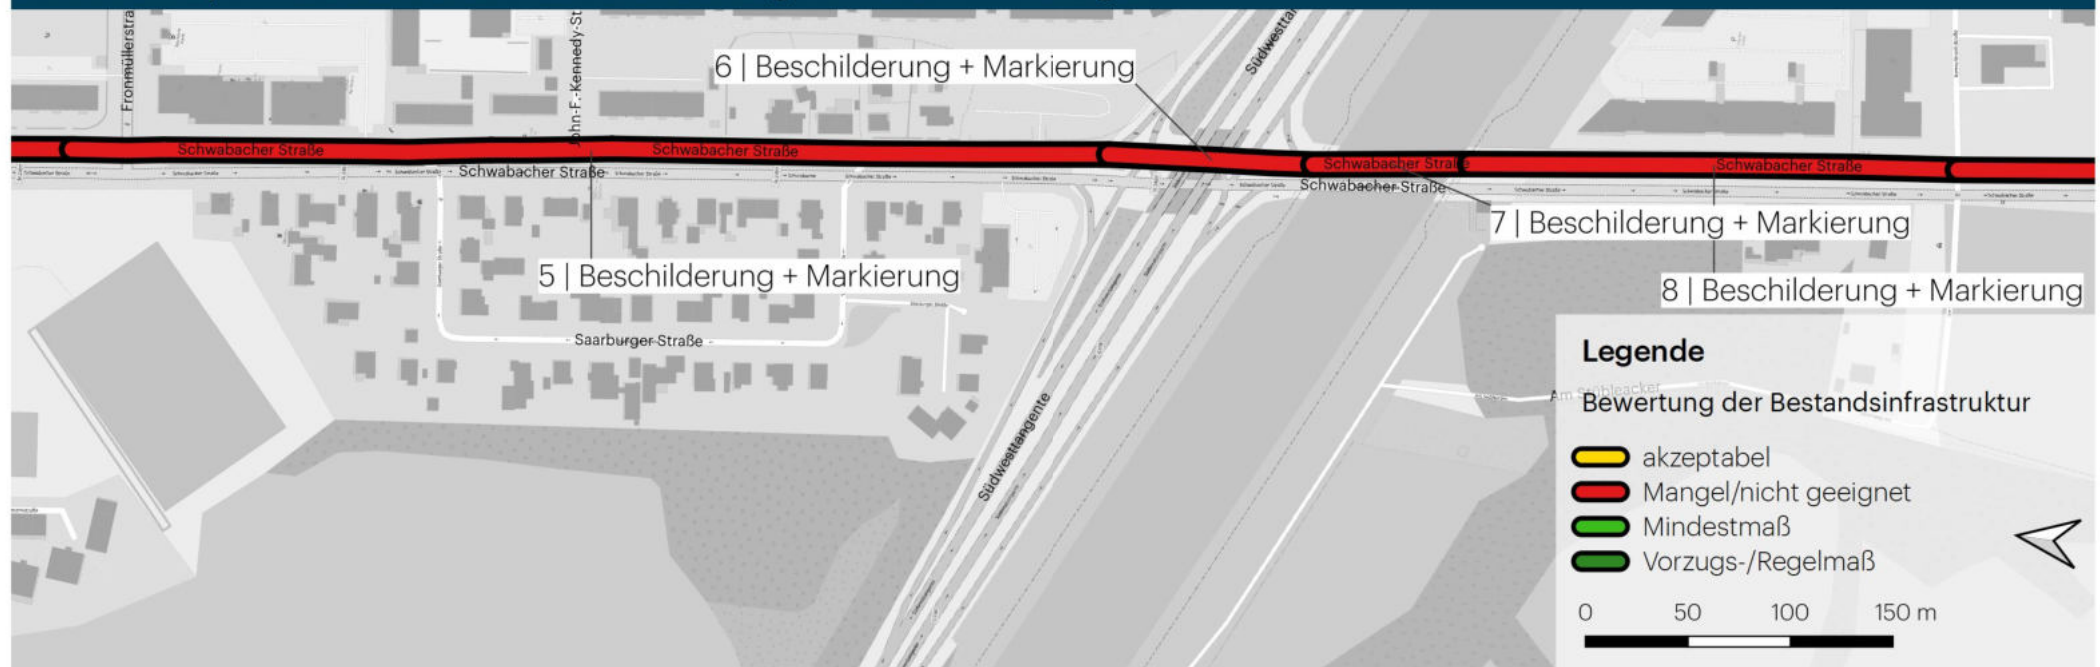
## Bestandsanalyse und Maßnahmen - Route 2: Nürnberg-Gebersdorf &lt;-&gt; Erlangen

| Bestand | | | | | | | | | | | Planung | | | | | | |
|---|---|---|---|---|---|---|---|---|---|---|---|---|---|---|---|---|---|
| 5 | Schwabacher Strasse | Sportplatz - Unterfuehrung Suedwesttangente | 50 | 4-streifig, Mittelinsel | 610 | 7,5 | Gehweg Radverkehr frei | 2,1 | Pflaster (Gehweg-platten) | Mangel/ nicht geeignet | Beschilderung + Markierung | Radfahrstreifen - beidseitig (>=1,85m) | 4 | 1 | Entfall jeweils eines Richtungsfahrstreifens (alternativ koennten die Fahrstreifen erhalten werden, wenn der Strassenraum umgebaut wird und die Parkstreifen entfallen wuerden) | - | 37 |
| 6 | Schwabacher Strasse | Unterfuehrung Suedwesttangente | 50 | 4-streifig | 90 | 7,5 | Gehweg Radverkehr frei | 2,8 | Pflaster (Gehweg-platten) | Mangel/ nicht geeignet | Beschilderung + Markierung | Radfahrstreifen - beidseitig (>=1,85m) | 4 | 1 | Weiterfuehrende Aspekte wie die Signalisierung des Radverkehrs sollten in einer Detailbetrachtung des Knotenpunktes beruecksichtigt werden | - | 6 |
| 7 | Schwabacher Strasse | Unterfuehrung Main-Donau-Kanal | 50 | 4-streifig, Unterfuehrung | 100 | 7,5 | Gehweg Radverkehr frei | 2 | Pflaster (Gehweg-platten) | Mangel/ nicht geeignet | Beschilderung + Markierung | Radfahrstreifen - beidseitig (>=1,85m) | 4 | 1 | Entfall jeweils eines Richtungsfahrstreifens | - | 7 |
| 8 | Schwabacher Strasse | Trogbauwerk | 50 | 4-streifig, Mittelinsel, Trogbauwerk | 200 | 7,5 | Gehweg Radverkehr frei | 2,1 | Pflaster (Gehweg-platten) | Mangel/ nicht geeignet | Beschilderung + Markierung | Radfahrstreifen - beidseitig (>=1,85m) | 4 | 1 | Entfall jeweils eines Richtungsfahrstreifens | - | 13 |

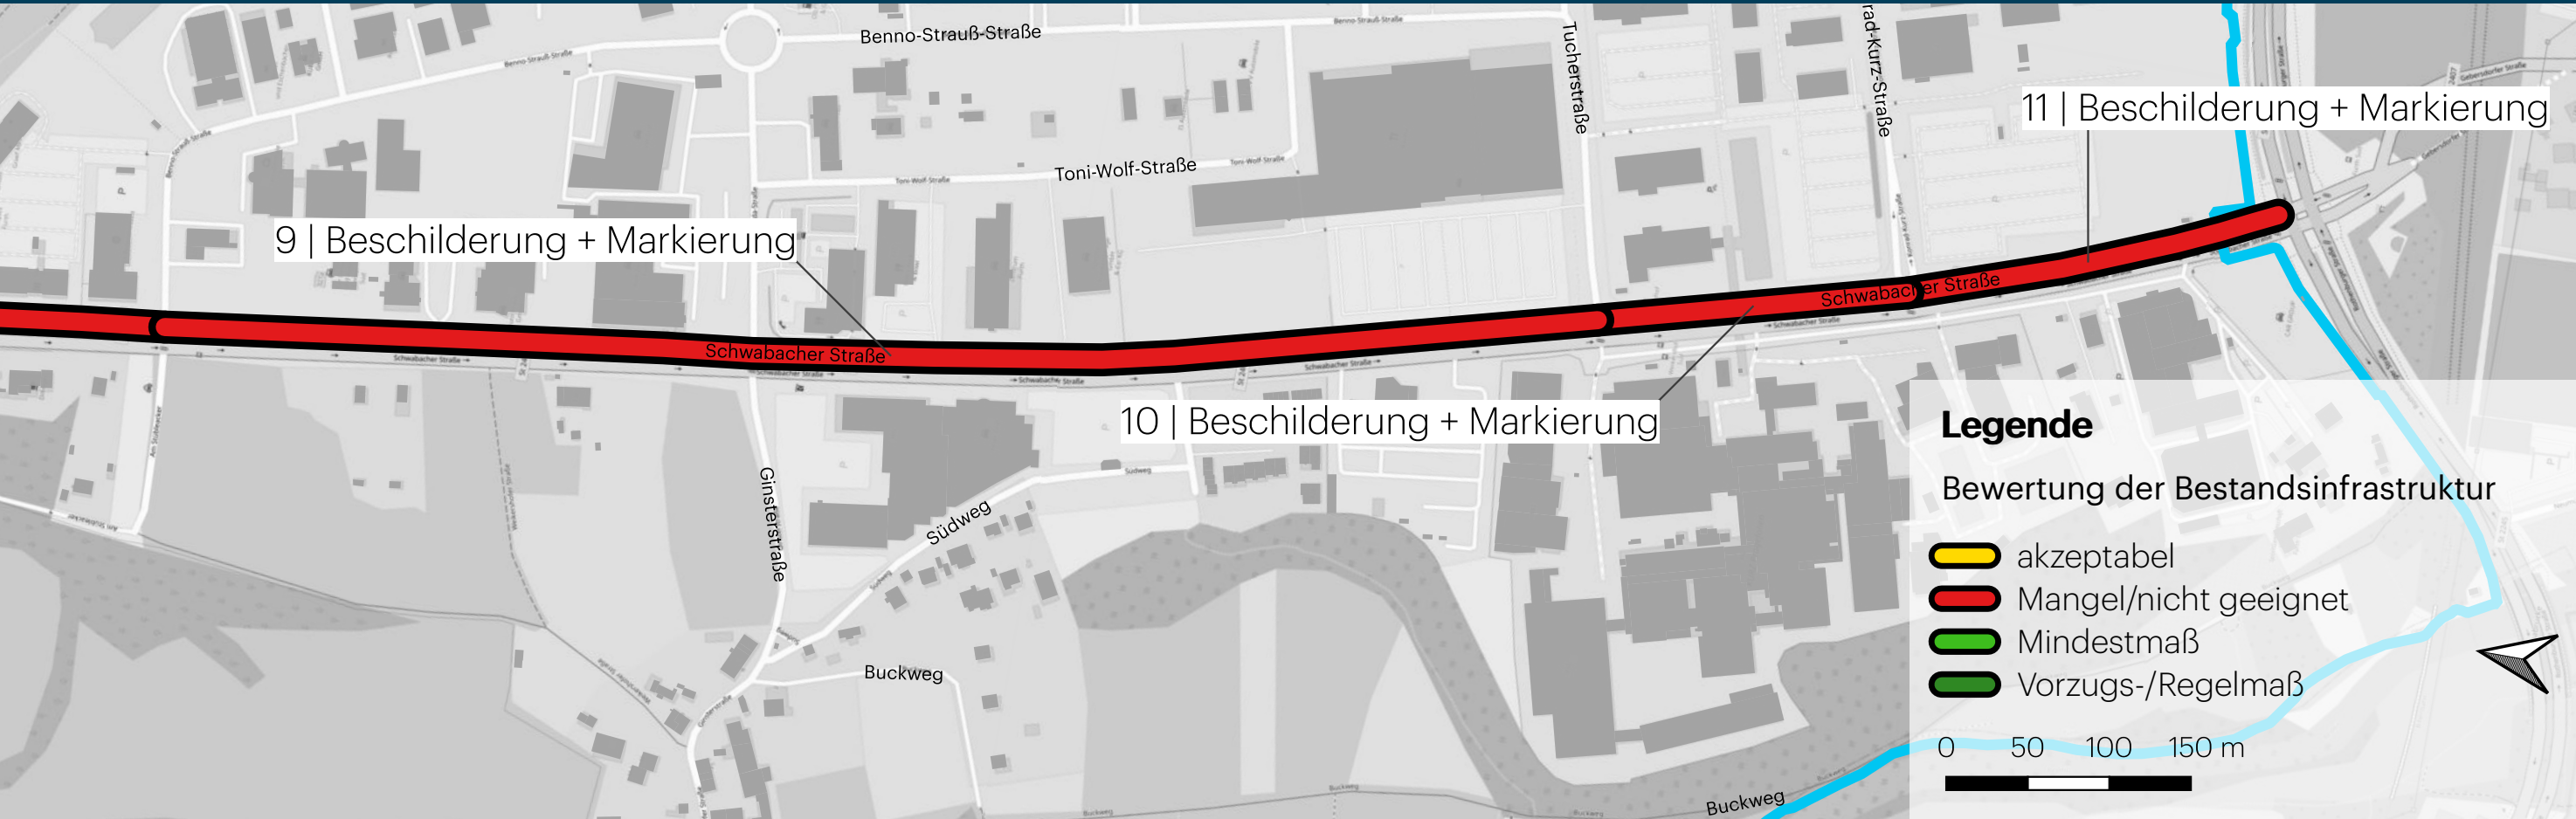
Bestandsanalyse und Maßnahmen - Route 2: Nürnberg-Gebersdorf <-> Erlangen

| Bestand | | | | | | | | | | | Planung | | | | | | |
|---|---|---|---|---|---|---|---|---|---|---|---|---|---|---|---|---|---|
| 9 | Schwabacher Strasse | Am Stuebleaecker - Tucherstrasse | 50 | 4-streifig, Mittelinsel | 880 | 7,5 | Gehweg Radverkehr frei | 2,1 | Pflaster (Gehweg-platten) | Mangel/ nicht geeignet | Beschilderung + Markierung | Radfahrstreifen - beidseitig (>=1,85m) | 4 | 1 | Entfall jeweils eines Richtungsfahrstreifens | - | 54 |
| 10 | Schwabacher Strasse | Parallel-Fahrbahn Westseite | 50 | | 190 | 7,5 | Mischverkehr bei Tempo <= 50 | - | Asphalt | Mangel/ nicht geeignet | Beschilderung + Markierung | Radfahrstreifen - einseitig (>=1,85m) | 4 | 1 | Entfall jeweils eines Richtungsfahrstreifens | - | 1 |
| 11 | Schwabacher Strasse | Rothenburger Strasse | 50 | 4-streifig, Mittelinsel | 40 | 7,5 | Mischverkehr bei Tempo <= 50 | - | Asphalt | Mangel/ nicht geeignet | Beschilderung + Markierung | Radfahrstreifen - einseitig (>=1,85m) | 4 | 1 | Entfall jeweils eines Richtungsfahrstreifens | - | 1 |

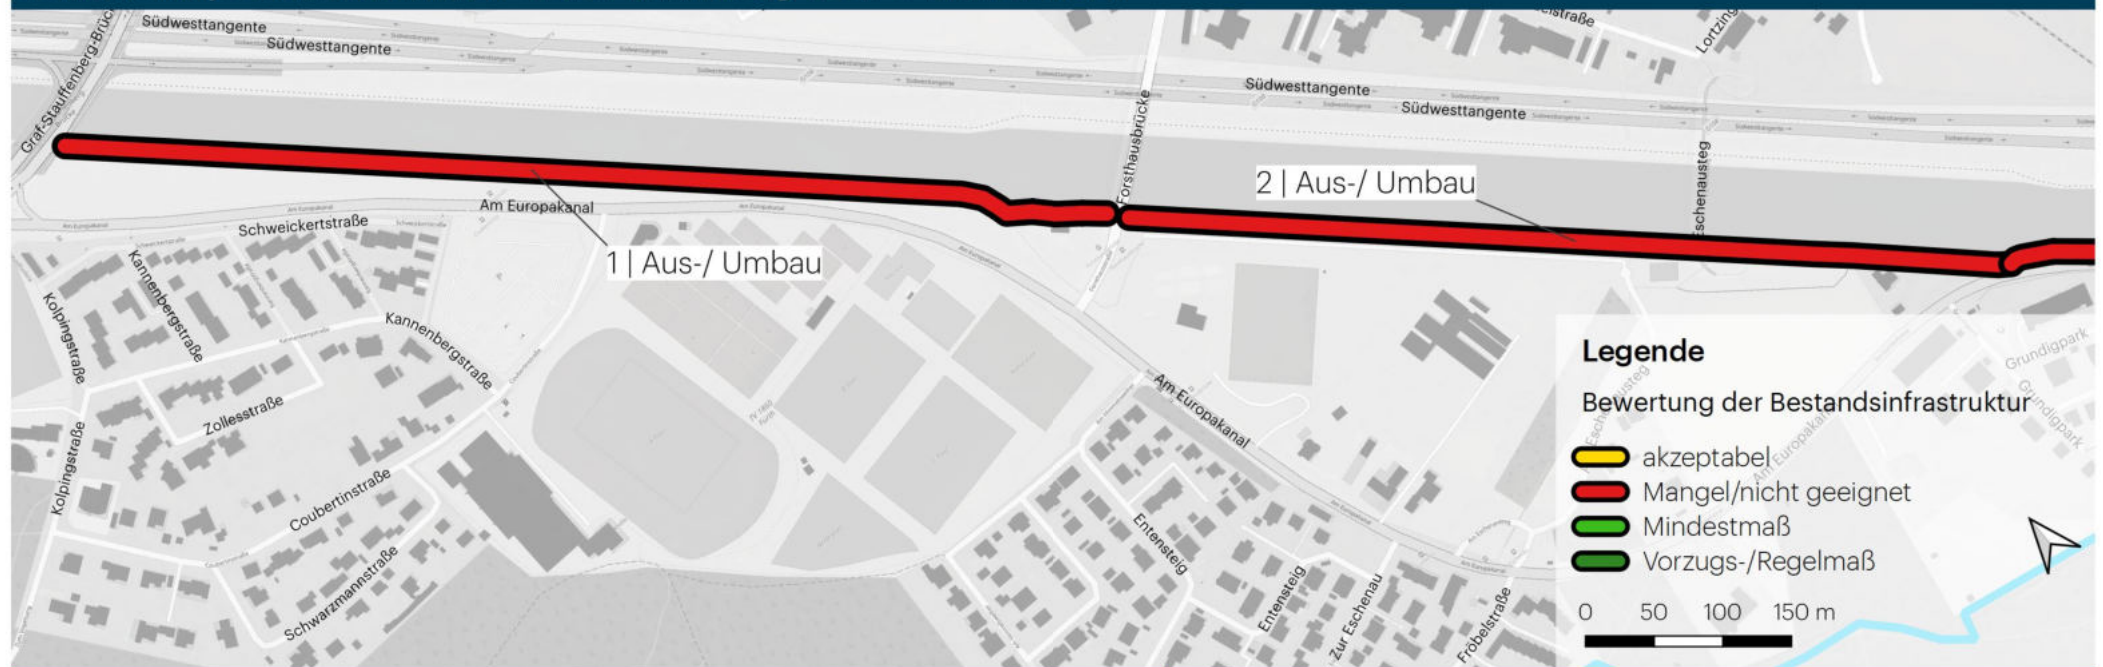
## Bestandsanalyse und Maßnahmen - Route 4: Nürnberg-West &lt;-&gt; Frauenaurach

| Bestand | | | | | | | | | | | Planung | | | | | | |
|---|---|---|---|---|---|---|---|---|---|---|---|---|---|---|---|---|---|
| 1 | Betriebsweg am Kanal | Graf-Stauffenberg-Brücke - Forsthausbrücke | - | Wirtschaftsweg (Wasserwirtschafts-amt) | 770 | 2,6 | Wirtschaftsweg | 2,6 | Wassergebundene Deckschicht | Mangel/ nicht geeignet | Aus-/ Umbau | getr. Geh- und Radweg | 5,5 | 1 | Zweirichtungsradweg mit 3 m Breite | Geringe Umbau-leistung | 771 |
| 2 | Betriebsweg am Kanal | Forsthaus-Bruecke - Am Europakanal | - | Wirtschaftsweg (Wasserwirtschafts-amt) | 620 | 2,6 | Wirtschaftsweg | 2,6 | Wassergebundene Deckschicht, Asphalt | Mangel/ nicht geeignet | Aus-/ Umbau | getr. Geh- und Radweg | 5,5 | 2 | Zweirichtungsradweg mit 3 m Breite | Geringe Umbau-leistung | 621 |

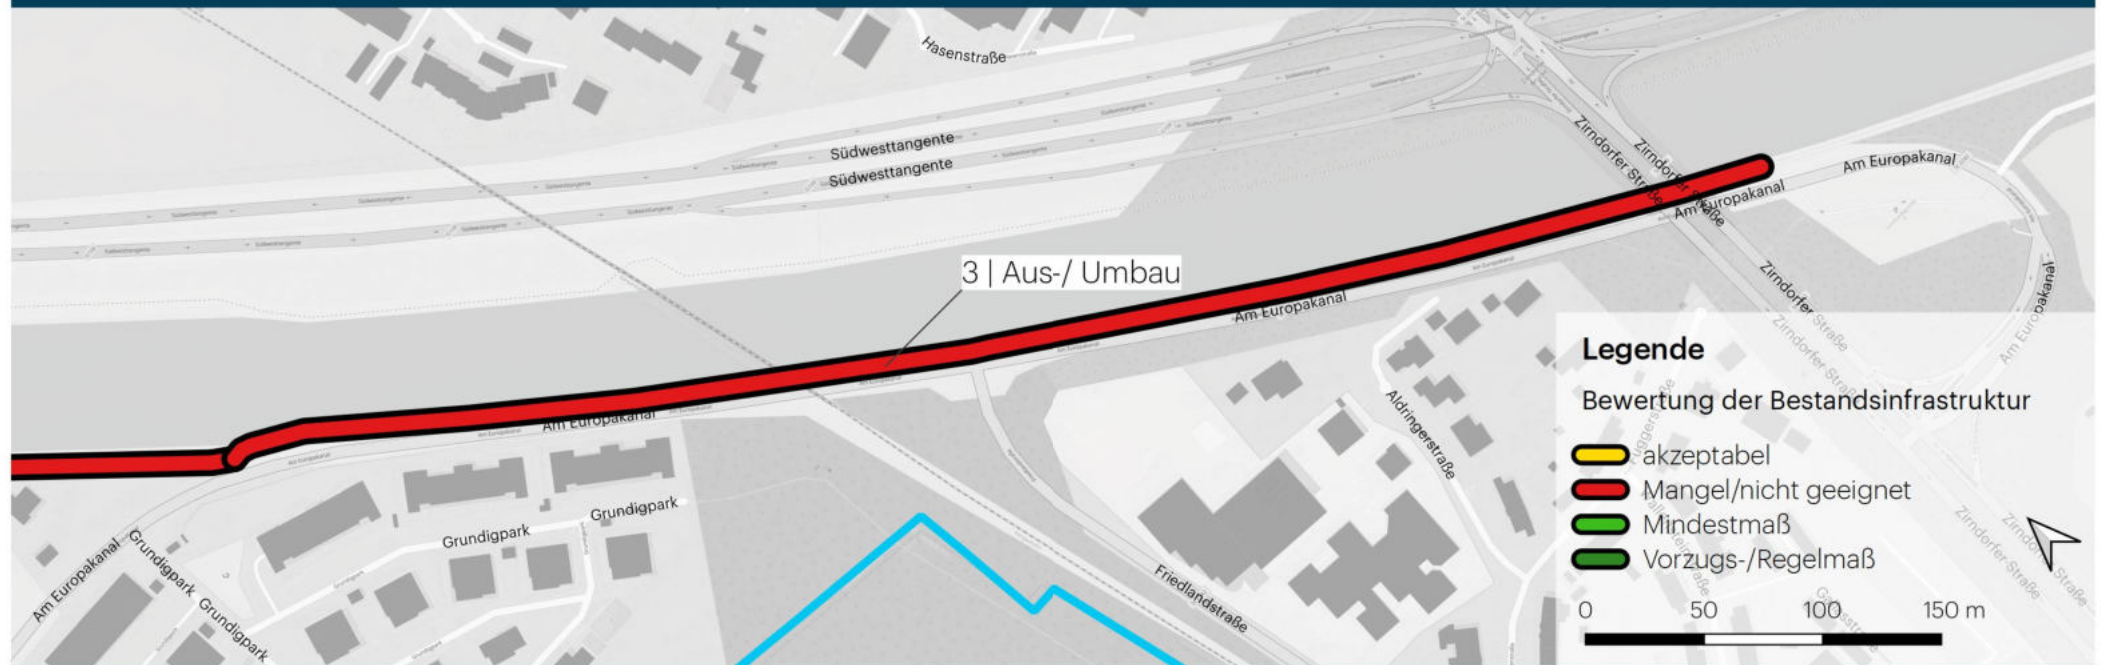
## Bestandsanalyse und Maßnahmen - Route 4: Nürnberg-West &lt;-&gt; Frauenaurach

| Bestand | | | | | | | | | | | Planung | | | | | | |
|---|---|---|---|---|---|---|---|---|---|---|---|---|---|---|---|---|---|
| 3 | Betriebsweg am Kanal | Grundigpark - Zirndorfer Brücke | - | | 670 | 2,5 | Betriebsweg (Wirtschaftsweg) | 2,5 - 3,5 | Wassergebundene Deckschicht | Mangel/ nicht geeignet | Aus-/ Umbau | getr. Geh- und Radweg | 5,5 | 2 | Absturzsicherung zum Kanal | Geringe Umbau-leistung | 671 |

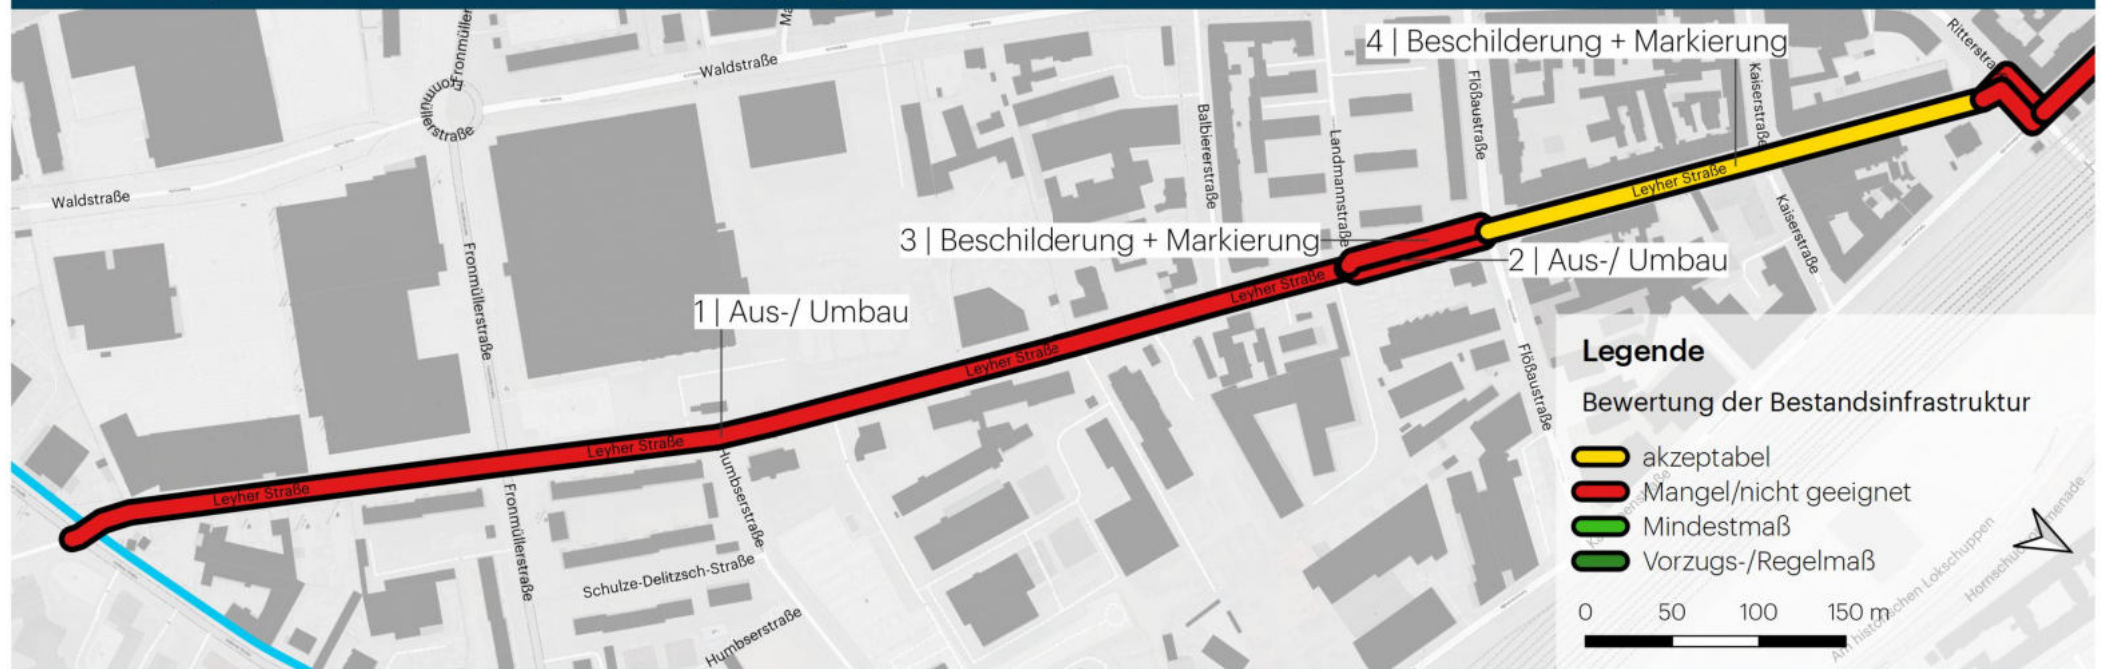
## Bestandsanalyse und Maßnahmen - Route 5: Nürnberg-Leyh &lt;-&gt; Obermichelbach

| Bestand | | | | | | | | | | | Planung | | | | | | |
|---|---|---|---|---|---|---|---|---|---|---|---|---|---|---|---|---|---|
| 1 | Leyher Strasse | Hoefener Strasse - Landmannstrasse | 50 | kein Sicherheits-trennstreifen, keine Rot-einfaerbung, beidseitig Parkstreifen | 750 | 9 | Radfahrstreifen | 1,2 | Asphalt | Mangel/ nicht geeignet | Aus-/ Umbau | Radfahrstreifen - beidseitig (>=1,85m) | 4 | 2 | Entfall des Parkstreifen auf nord-oestlicher Fahrbahnseite (ca. 53 Stellplaetze entfallen) Ausgleichmassnahmen fuer Eingriffe in Strassenbegleitgruen pruefen | Hohe Umbau-leistung | 1123 |
| 2 | Leyher Strasse | Landmannstrasse - Floessastrasse, Richtung Norden | 50 | beidseitig Parken | 82 | 9,3 | getr. Geh- und Radweg | 1,5 | Asphalt | Mangel/ nicht geeignet | Aus-/ Umbau | Radfahrstreifen - beidseitig (>=1,85m) | 2 | 2 | Umbau der Bushaltestelle + Entfall des Parkstreifens (ca. 5 Stellplaetze) | Mittlere Umbau-leistung | 46 |
| 3 | Leyher Strasse | Landmannstrasse - Floessastrasse, Richtung Sueden | 50 | rechts von Park- streifen, kein Sicherheits-trennstreifen, keine Rot-einfaerbung, beidseitig Parken | 82 | 9,3 | Radfahrstreifen | 1,2 | Asphalt | Mangel/ nicht geeignet | Beschilderung + Markierung | Radfahrstreifen - beidseitig (>=1,85m) | 2 | 2 | Entfall des Parkstreifens (ca. 10 Stellplaetze) | - | 23 |

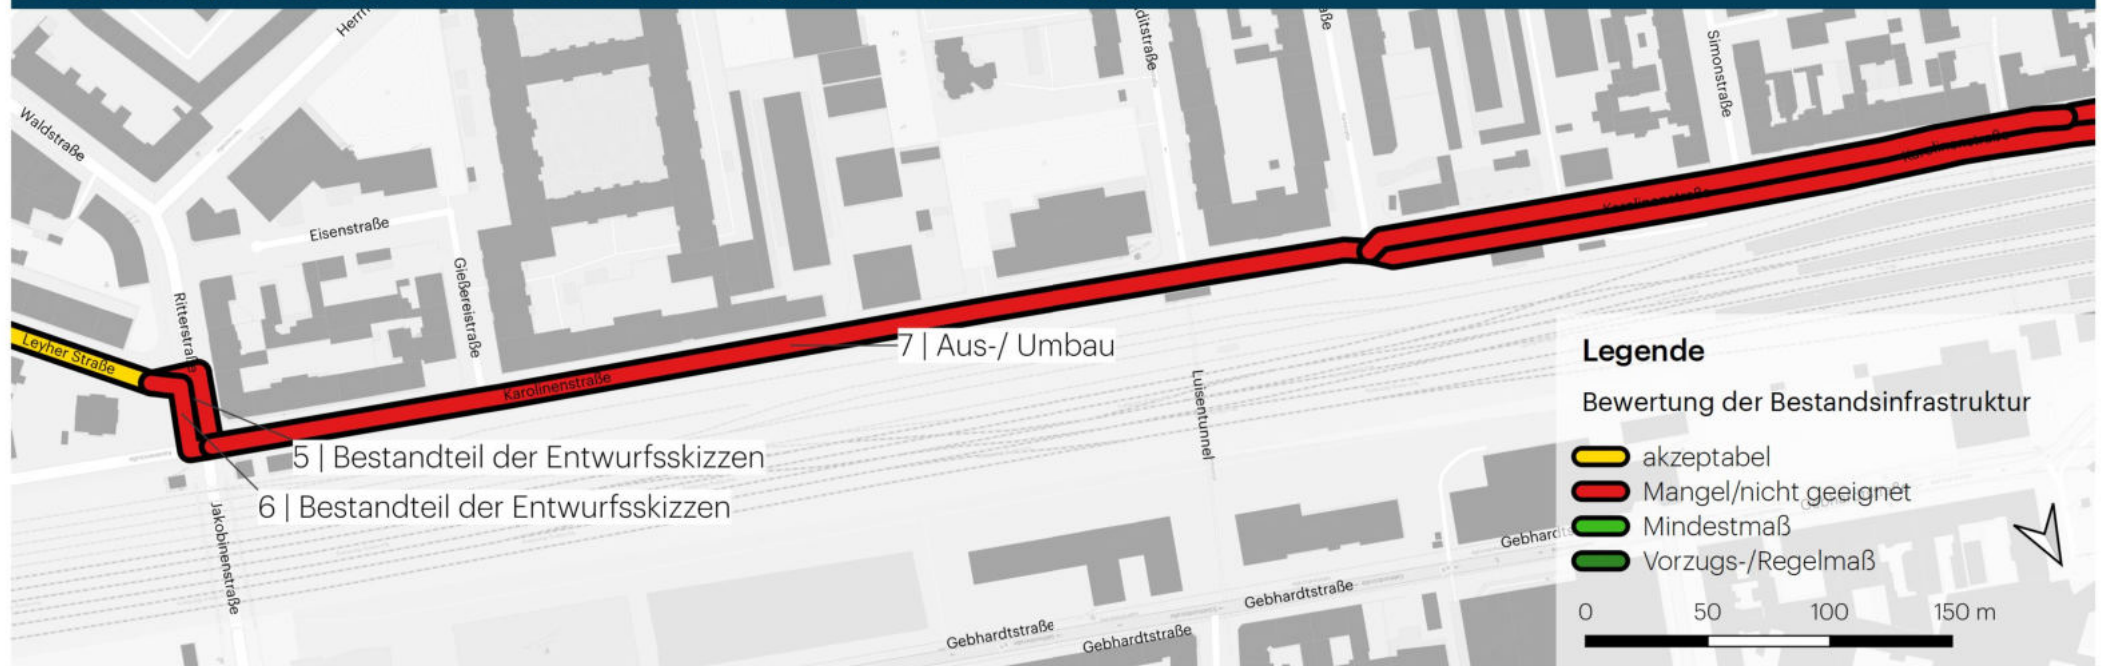
**Bestandsanalyse und Maßnahmen - Route 5: Nürnberg-Leyh <-> Obermichelbach**

| Bestand | | | | | | | | | | | Planung | | | | | | |
|---|---|---|---|---|---|---|---|---|---|---|---|---|---|---|---|---|---|
| 5 | Ritterstrasse | Westseite | 50 | - | 100 | | Gehweg Radverkehr frei | - | Asphalt | Mangel/ nicht geeignet | Bestandteil der Entwurfsskizzen | Knotenpunkts-entwurf zur Umgestaltung | - | 2 | - | - | |
| 6 | Ritterstrasse | Ostseite | 50 | - | 100 | | getr. Geh- und Radweg (endend) | 2,5 | Pflaster (Gehweg-platten) | Mangel/ nicht geeignet | Bestandteil der Entwurfsskizzen | Knotenpunkts-entwurf zur Umgestaltung | - | 2 | - | - | |
| 7 | Karolinenstrasse | Ritterstrasse - Karlstrasse | 50 | - | 485 | 8,5 | Mischverkehr bei Tempo <= 50 | - | Asphalt | Mangel/ nicht geeignet | Aus-/ Umbau | Radfahrstreifen - beidseitig (>=1,85m) | 10 | 1 | Entfall der Parkstaende auf beiden Seiten der Fahrbahn bis Giessereistr. (ca. 24 Stellplaetze) Ab Giessereistr. Entfall der Schraegparker im suedlichen Seitenraum der Karolinenstr. (ca. 40 Stellplaetze) | Hohe Umbau-leistung | 1788 |

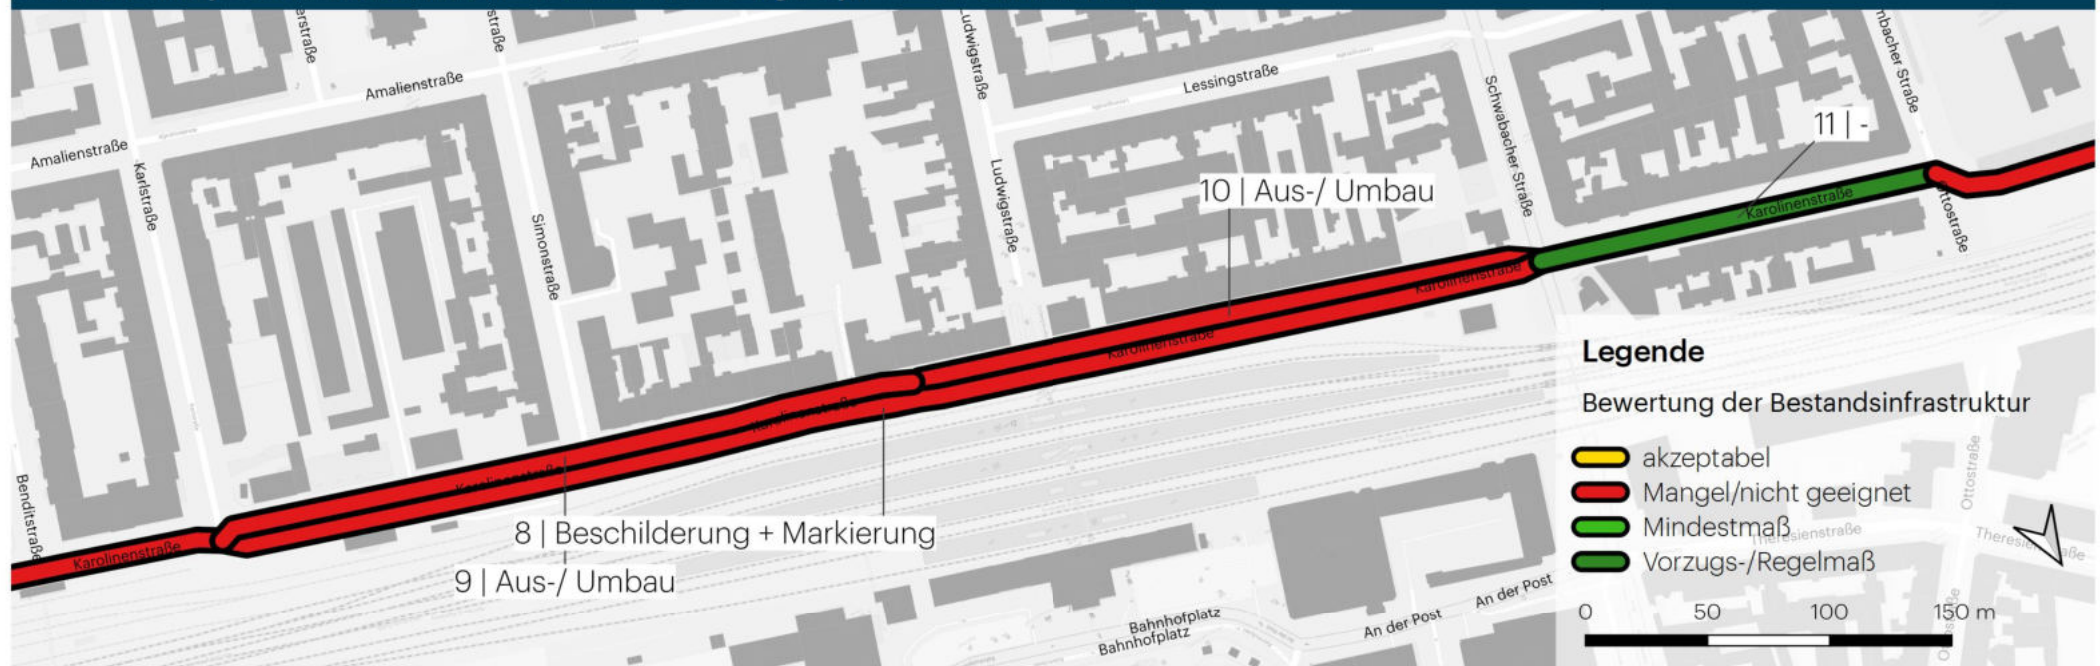
**Bestandsanalyse und Maßnahmen - Route 5: Nürnberg-Leyh <-> Obermichelbach**

| Bestand | | | | | | | | | | | Planung | | | | | | |
|---|---|---|---|---|---|---|---|---|---|---|---|---|---|---|---|---|---|
| 8 | Karolinenstrasse | oestlicher Teil Karlstrasse - Schwabacher Strasse | 50 | - | 220 | | Schutzstreifen | 1 | Asphalt | Mangel/ nicht geeignet | Beschilderung + Markierung | Radfahrstreifen - beidseitig (>=1,85m) | 1,85 | 2 | - | - | 9 |
| 9 | Karolinenstrasse | Kurzer Abschnitt ohne Schutzstreifen | 50 | - | 55 | | Mischverkehr bei Tempo <= 50 | - | Asphalt | Mangel/ nicht geeignet | Aus-/ Umbau | Radfahrstreifen - beidseitig (>=1,85m) | 5 | 1 | Entfall der Parkstaende im suedlichen Seitenraum der Karolinenstrasse (Senkrechtparker zwischen Karlstrasse und Karolinenstr. koennen zu Laengsparkern umgebaut werden. Damit Reduziert sich die Anzahl der Stellplaetze von ca. 20 auf ca. 10 Stellplaetze.) | Mittlere Umbau-leistung | 74 |
| 10 | Karolinenstrasse | westlicher Teil Karlstrasse - Schwabacher Strasse | 50 | - | 265 | 7 | Schutzstreifen | 1 | Asphalt | Mangel/ nicht geeignet | Aus-/ Umbau | Radfahrstreifen - beidseitig (>=1,85m) | 4 | 2 | Entfall der Parkstaende im suedlichen Seitenraum der Karolinenstrasse (Senkrechtparker zwischen Karlstrasse und Karolinenstr. koennen zu Laengsparkern umgebaut werden. Damit Reduziert sich die Anzahl der Stellplaetze von ca. 20 auf ca. 10 Stellplaetze.) | Mittlere Umbau-leistung | 286 |

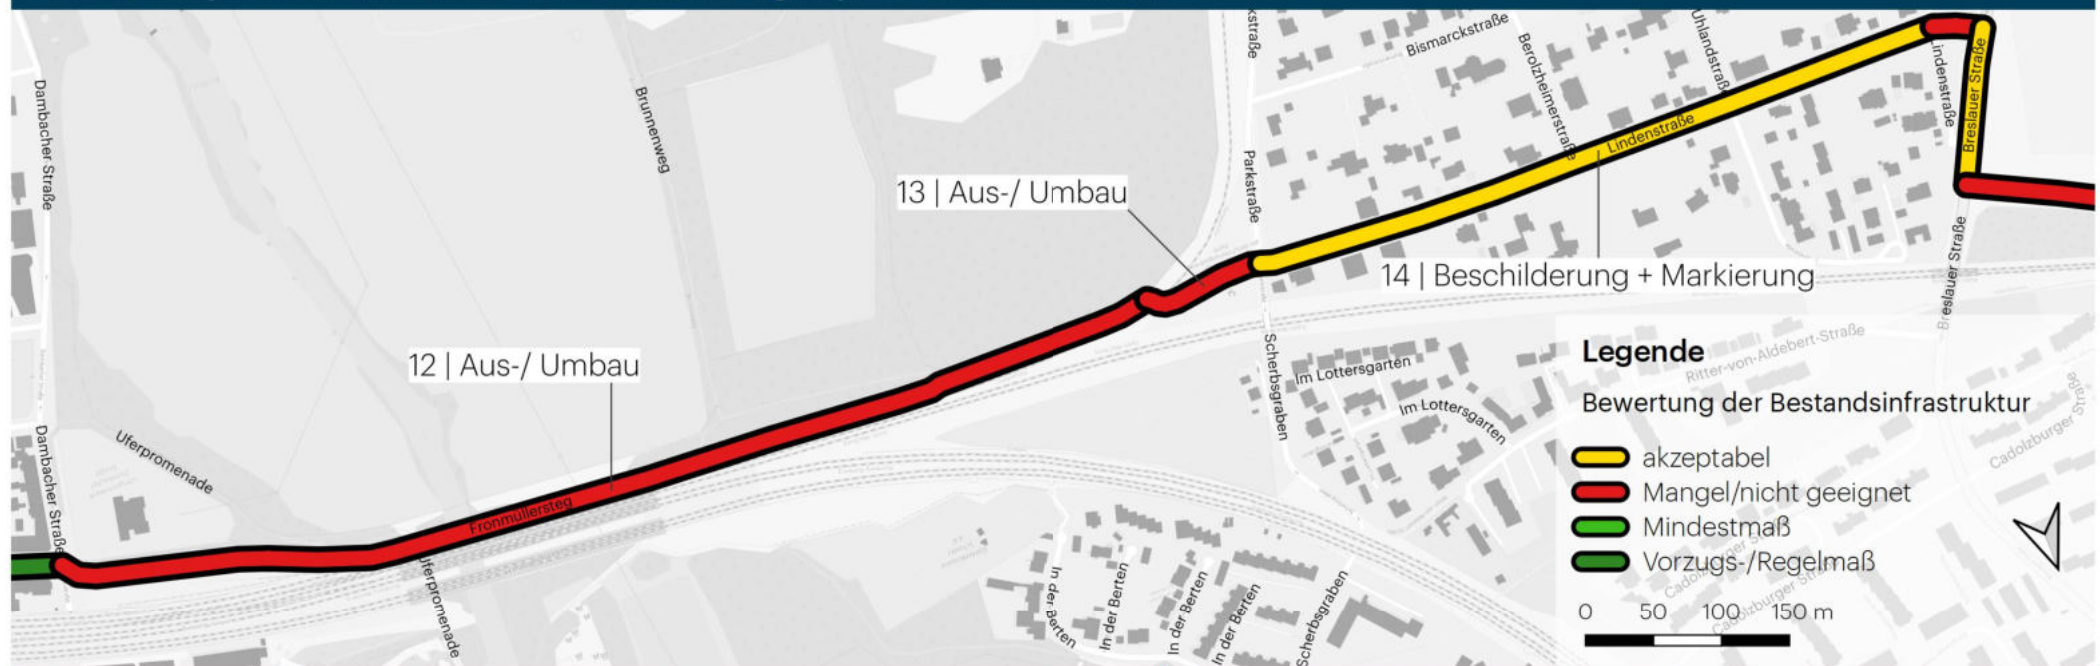
## Bestandsanalyse und Maßnahmen - Route 5: Nürnberg-Leyh &lt;-&gt; Obermichelbach

| Bestand | | | | | | | | | | | Planung | | | | | | |
|---|---|---|---|---|---|---|---|---|---|---|---|---|---|---|---|---|---|
| 12 | Fronmuellersteg | Karolinenstrasse - Bahnuebergang | - | Bahngelaende, Boeschung, Bruecke, unueber-sichtlich, 2 Richtungen | 825 | | gem. Geh- und Radweg | 1,8 | Asphalt | Mangel/ nicht geeignet | Aus-/ Umbau | getr. Geh- und Radweg | 5,5 | 2 | Zweirichtungsradweg mit 3 m Breite | Hohe Umbau-leistung | 1687 |
| 13 | Bahnuebergang und Weg zur Parkstrasse | Bahnuebergang - Parkstrasse | - | Bahn-uebergang, Steigung | 90 | | Gehweg Radverkehr frei | 2 | Asphalt | Mangel/ nicht geeignet | Aus-/ Umbau | getr. Geh- und Radweg | 5,5 | 2 | Zweirichtungsradweg mit 3 m Breite Umwidmung der Bahnquerung zum gem. Geh- und Radweg | Mittlere Umbau-leistung | 132 |

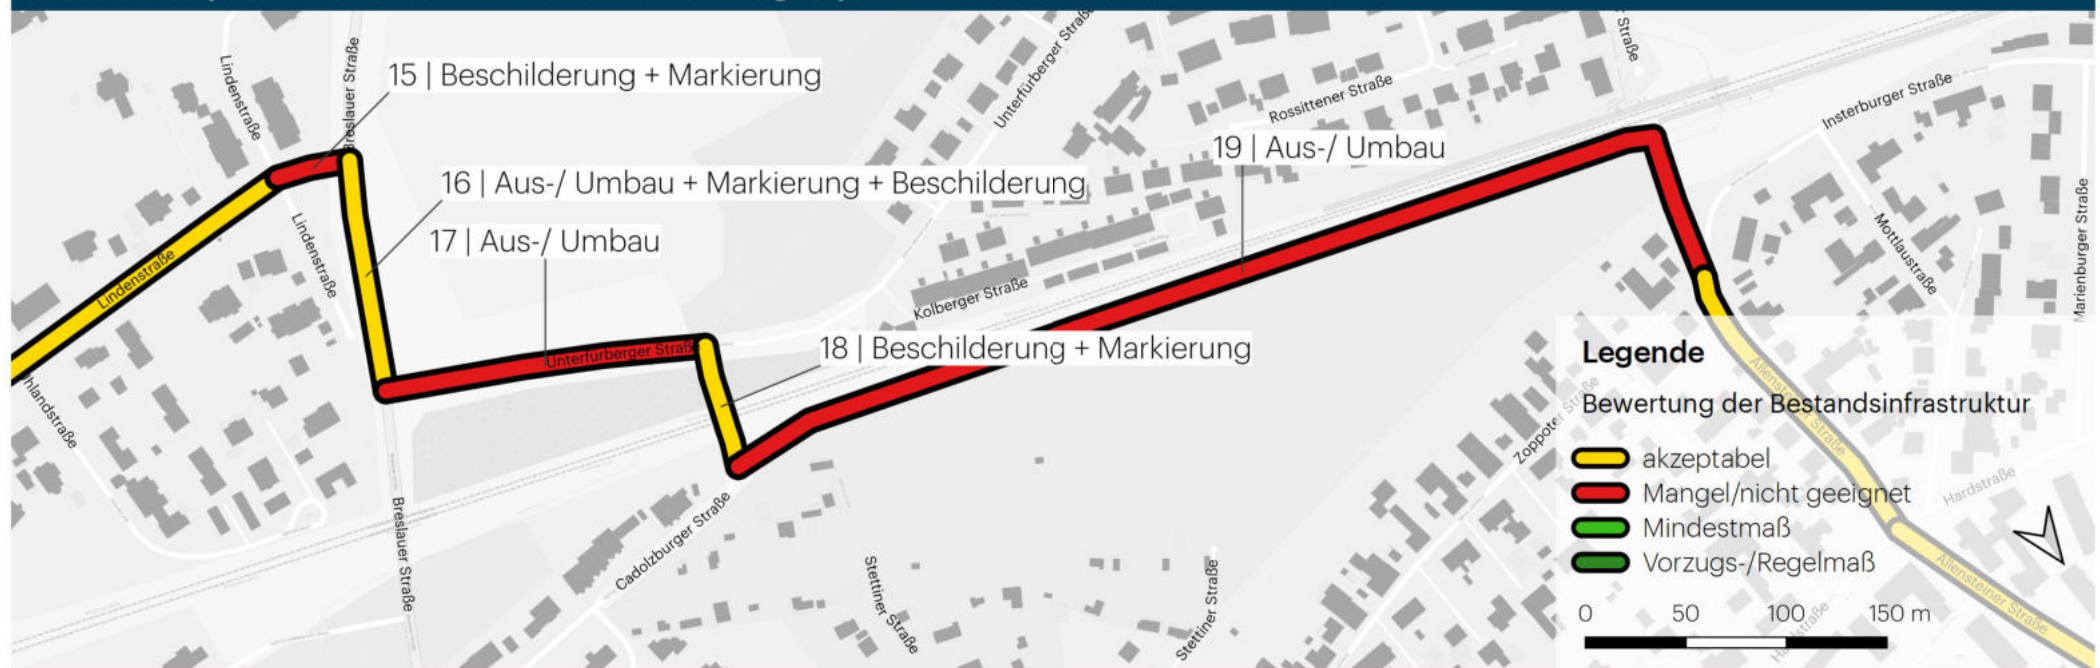
**Bestandsanalyse und Maßnahmen - Route 5: Nürnberg-Leyh <-> Obermichelbach**

| Bestand | | | | | | | | | | | Planung | | | | | | |
|---|---|---|---|---|---|---|---|---|---|---|---|---|---|---|---|---|---|
| 15 | Lindenstrasse | Lindenstrasse - Breslauer Strasse | 30 | - | 20 | 5,5 | gem. Geh- und Radweg | 2 | Pflaster | Mangel/ nicht geeignet | Beschilderung + Markierung | Einrichtung Fahrradstrasse | 5,5 | 2 | gewählt wird auf Grund der Bestandsanalyse eine alternative Routenführung über die Lindenstr. parallel zur Breslauer Str. | - | 2 |
| 17 | Unterfuerberger Strasse | Breslauer Strasse - Cadolzbürger Strasse | 50 | - | 160 | 6 | Mischverkehr bei Tempo <= 50 | - | Asphalt | Mangel/ nicht geeignet | Aus-/ Umbau | getr. Geh- und Radweg | 5,5 | 2 | Zweirichtungsradweg mit 3 m Breite | Mittlere Umbau-leistung | 235 |
| 19 | Weg entlang Bahnlinie | Cadolzbürger Strasse - Allensteiner Strasse | - | Unbefestigter Weg | 485 | | gem. Geh- und Radweg | 0,8 | Schotter/ Wiese | Mangel/ nicht geeignet | Aus-/ Umbau | gem. Geh- und Radweg | 3 | 2 | Anpassung des Parkplatzes (Kleingärten) Grunderwerb nötig Abstimmung mit Bahn wegen Gleisbau (3. Gleis) | Mittlere Umbau-leistung | 397 |

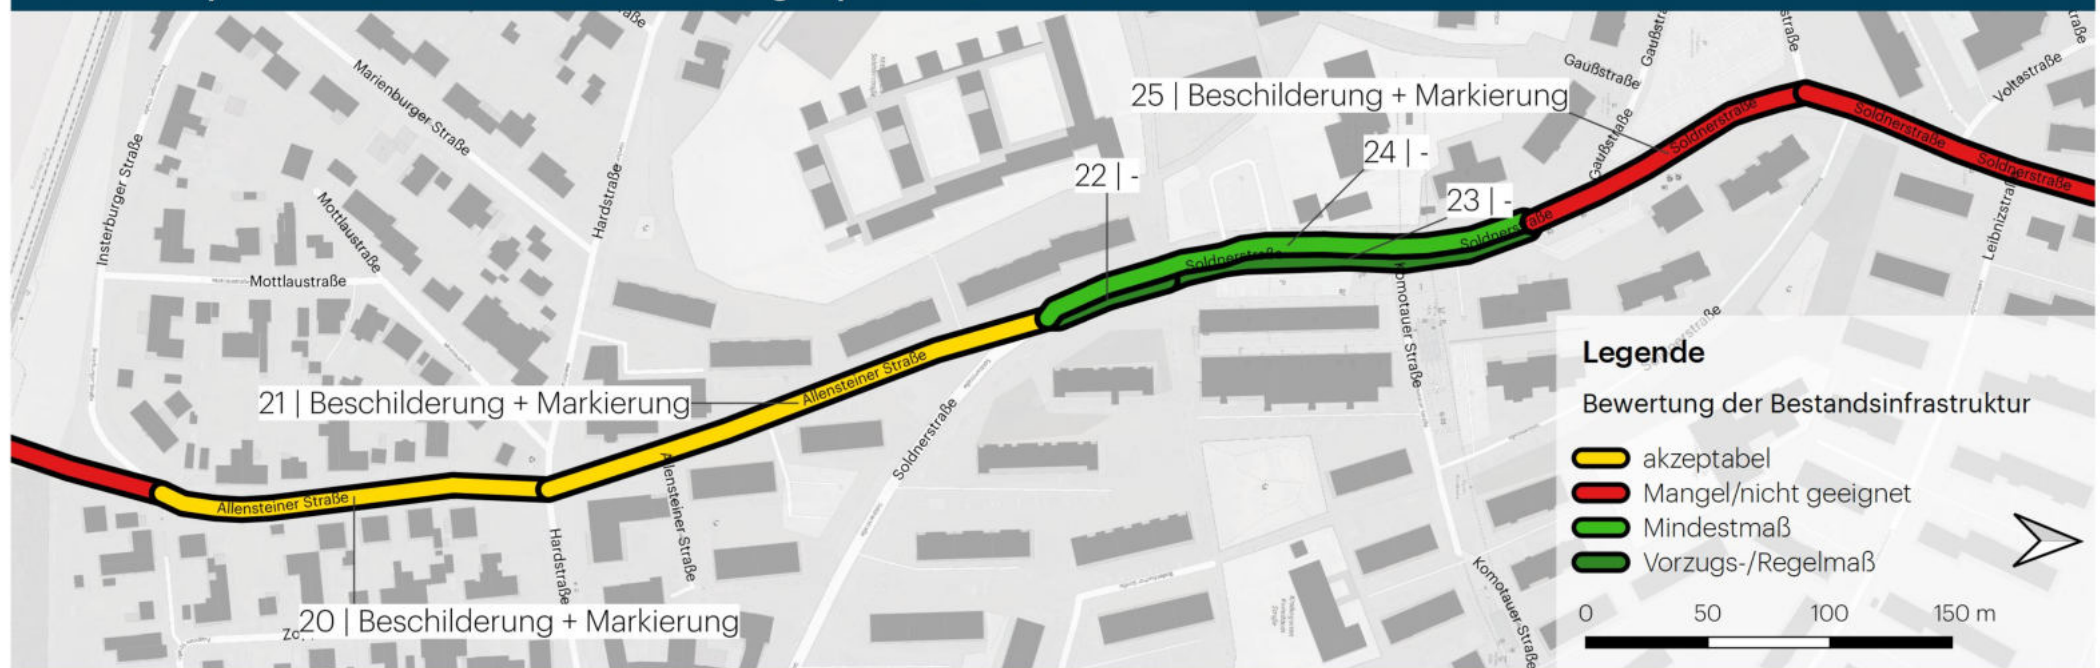
## Bestandsanalyse und Maßnahmen - Route 5: Nürnberg-Leyh &lt;-&gt; Obermichelbach

| Bestand | | | | | | | | | | | Planung | | | | | | |
|---|---|---|---|---|---|---|---|---|---|---|---|---|---|---|---|---|---|
| 25 | Söldnerstrasse | ca. Hoehe Sparkasse - Voltastrasse | 30* | Schule | 120 | 9,2 | Mischverkehr bei Tempo <= 30 | - | Asphalt | Mangel/ nicht geeignet | Beschilderung + Markierung | Radfahrstreifen - beidseitig (>=1,85m) | 3,7 | 1 | Tempo 30 (Schule) endet auf Hoehe Postfiliale / Hsnr. 29 | - | 7 |

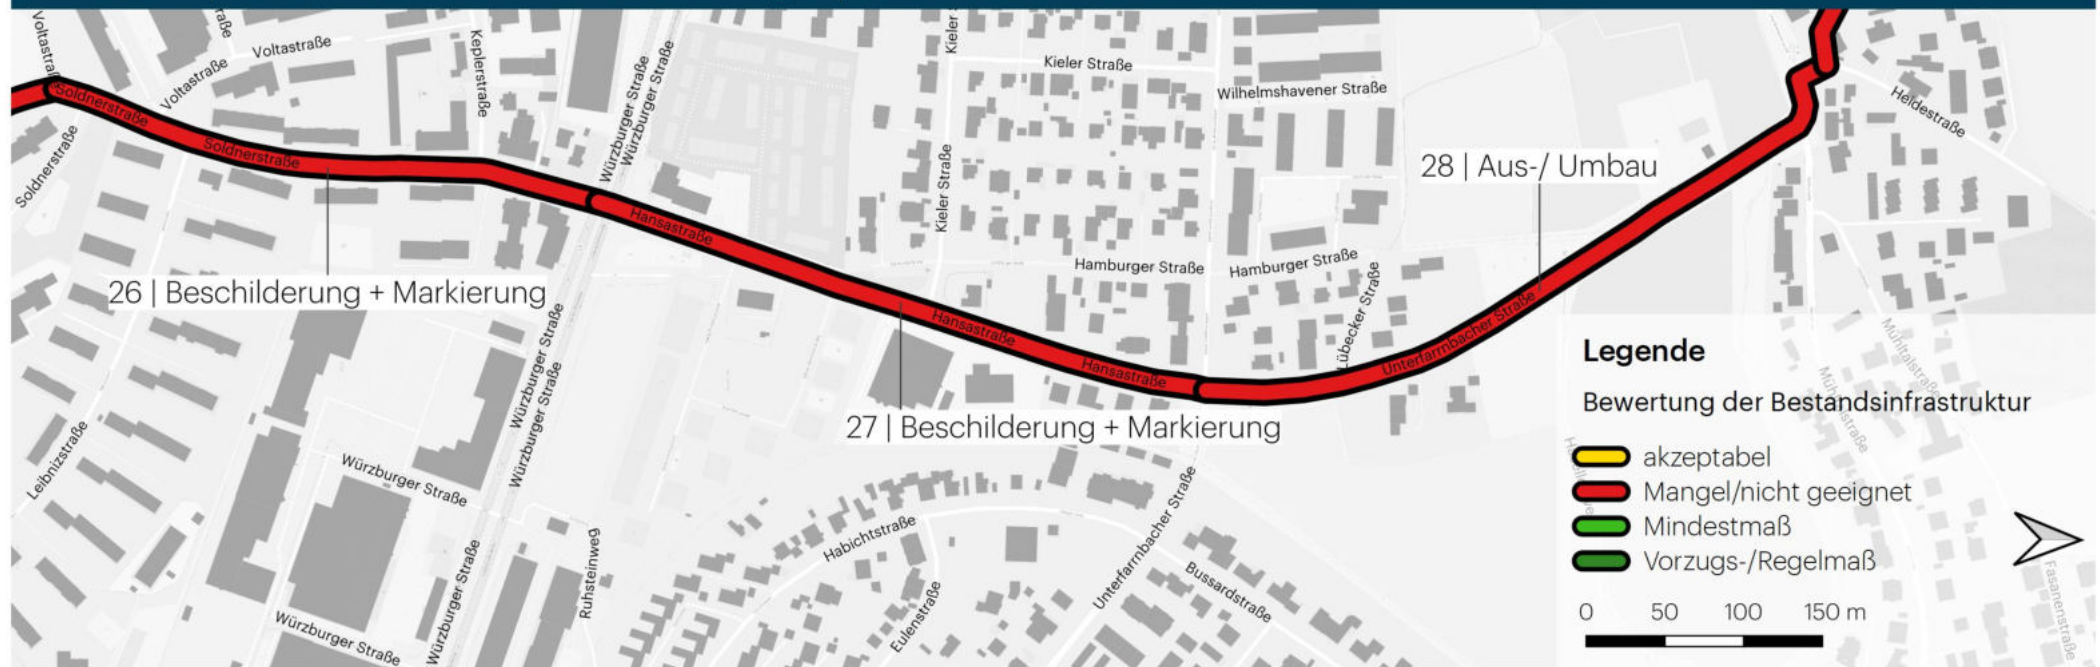
## Bestandsanalyse und Maßnahmen - Route 5: Nürnberg-Leyh &lt;-&gt; Obermichelbach

| Bestand | | | | | | | | | | | Planung | | | | | | |
|---|---|---|---|---|---|---|---|---|---|---|---|---|---|---|---|---|---|
| 26 | Soldnerstrasse | Voltastrasse - Würzburger Strasse | 50 | - | 365 | 9,2 | Mischverkehr bei Tempo <= 50 | - | Asphalt | Mangel/ nicht geeignet | Beschilderung + Markierung | Radfahrstreifen - beidseitig (>=1,85m) | 3,7 | 1 | Entfall der Laengsparker auf der oestlichen Fahrbahnseite (ca. 20 Stellplaeetze) | - | 21 |
| 27 | Hansastrasse | Würzburger Strasse - Wilhelmshavener Strasse | 50 | - | 395 | 9,2 | Mischverkehr bei Tempo <= 50 | - | Asphalt | Mangel/ nicht geeignet | Beschilderung + Markierung | Radfahrstreifen - beidseitig (>=1,85m) | 3,7 | 1 | Laengsparker auf beiden Fahrbahnseiten entfallen bis Kieler Str. (ca. 30 Stellplaeetze) | - | 23 |
| 28 | Unterfarnbacher Strasse | Wilhelmshavener Strasse - Heidestrasse | 50 | - | 475 | 7 | Mischverkehr bei Tempo <= 50 | - | Asphalt | Mangel/ nicht geeignet | Aus-/ Umbau | getr. Geh- und Radweg (Zweirichtungs-radweg) | 4,5 | 1 | Grunderwerb muss geprüeft werden | Hohe Umbau-leistung | 798 |

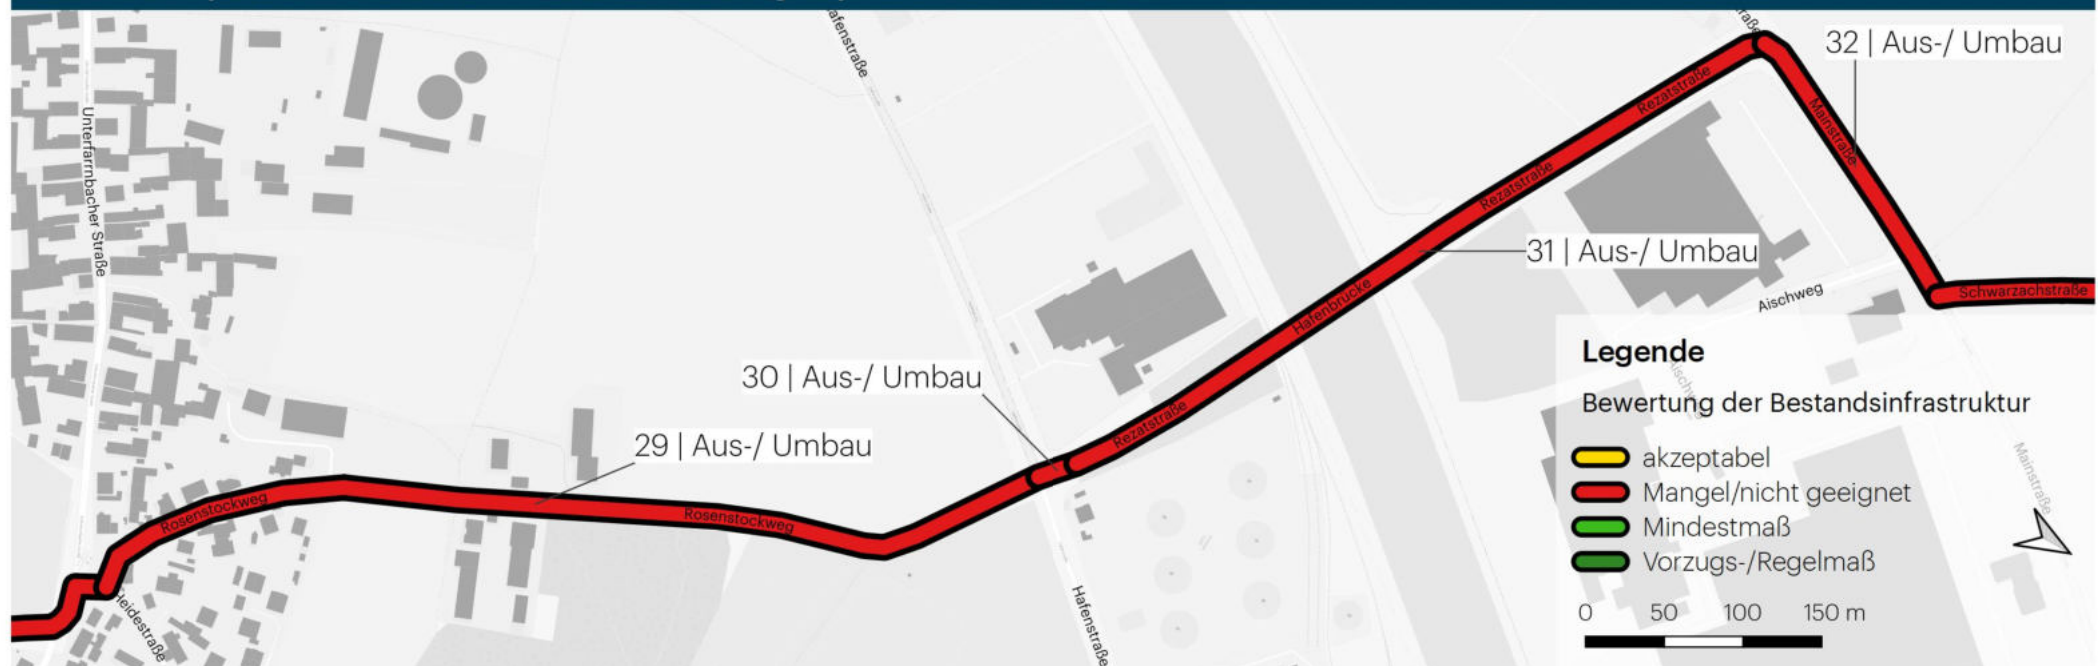
## Bestandsanalyse und Maßnahmen - Route 5: Nürnberg-Leyh &lt;-&gt; Obermichelbach

| Bestand | | | | | | | | | | | Planung | | | | | | |
|---|---|---|---|---|---|---|---|---|---|---|---|---|---|---|---|---|---|
| 29 | Rosenstockweg | Heidestrasse - Hafenstrasse | 50 | starke Steigung, Schlagloecher | 465 | 4 | Mischverkehr bei Tempo <= 50 | - | Wassergebundene Deckschicht | Mangel/ nicht geeignet | Aus-/ Umbau | getr. Geh- und Radweg (Zweirichtungsradweg) | 5,5 | 1 | Asphaltierung bis Hafenstrasse und fuer den MIV abhaengen | Mittlere Umbau-leistung | 682 |
