## Bestandsanalyse und Maßnahmen (Übersicht der befahrenen Abschnitte)

## Bestandsanalyse und Maßnahmen - Route 2: Nürnberg-Gebersdorf <-> Erlangen (Übersicht der befahrenen Abschnitte)

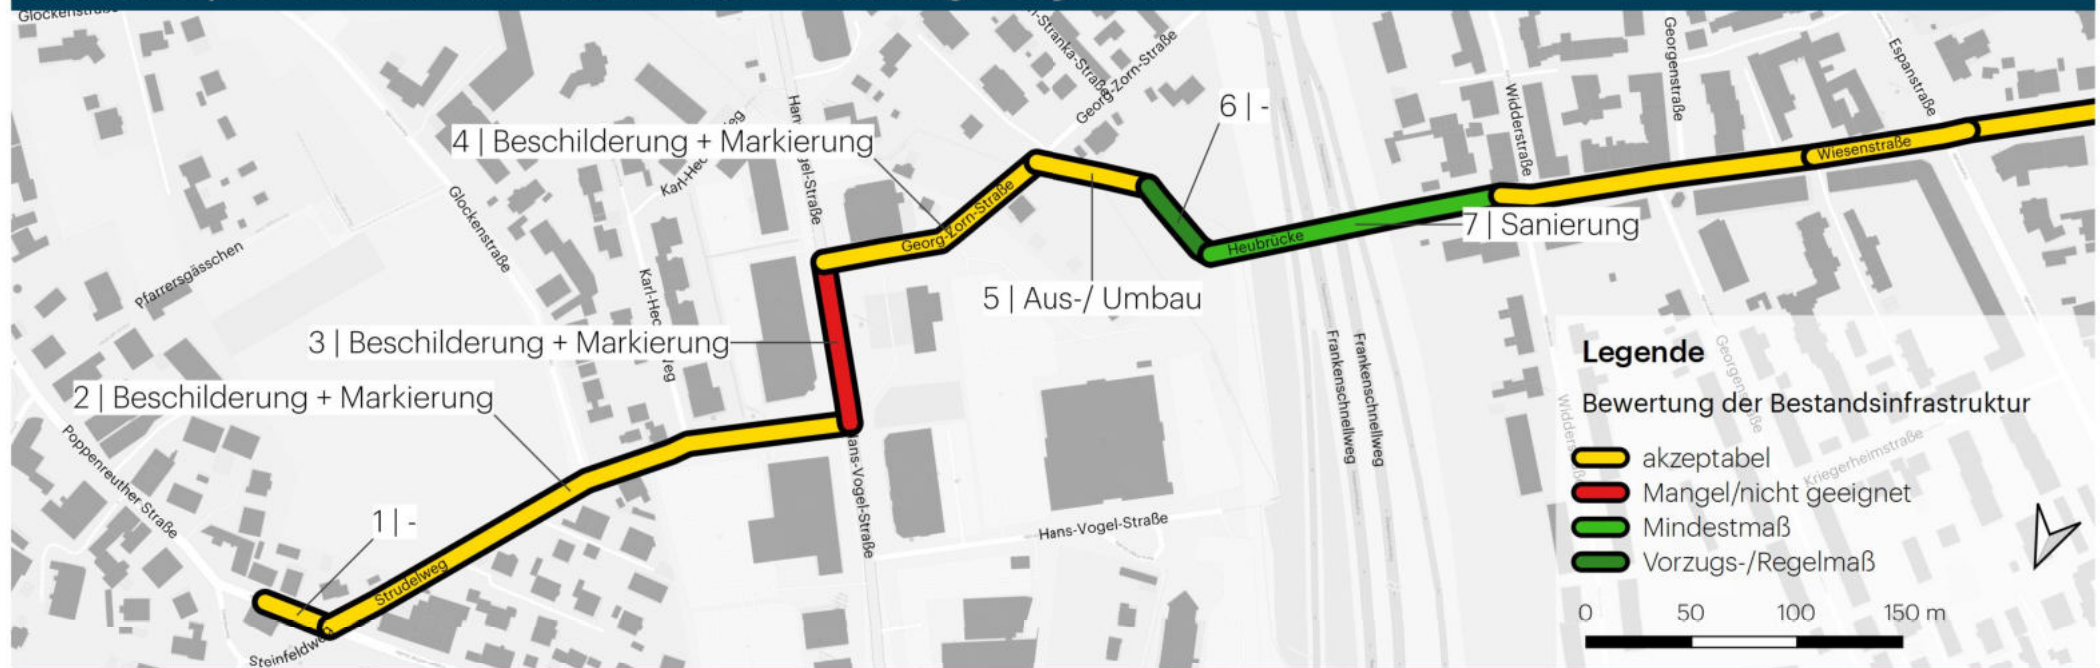
**Bestandsanalyse und Maßnahmen - Route 6: Zirndorf <-> Nürnberg-Großgründlach**

| Bestand | | | | | | | | | | | Planung | | | | | | |
|---|---|---|---|---|---|---|---|---|---|---|---|---|---|---|---|---|---|
| 3 | Hans- Vogel- Strasse | | 50 | | 75 | 10 | Gehweg Radverkehr frei | - | Pflaster (Gehweg-platten) | Mangel/ nicht geeignet | Beschilderung + Markierung | Radfahrstreifen - beidseitig (>=1,85m) | 4 | 1 | - | - | 5 |

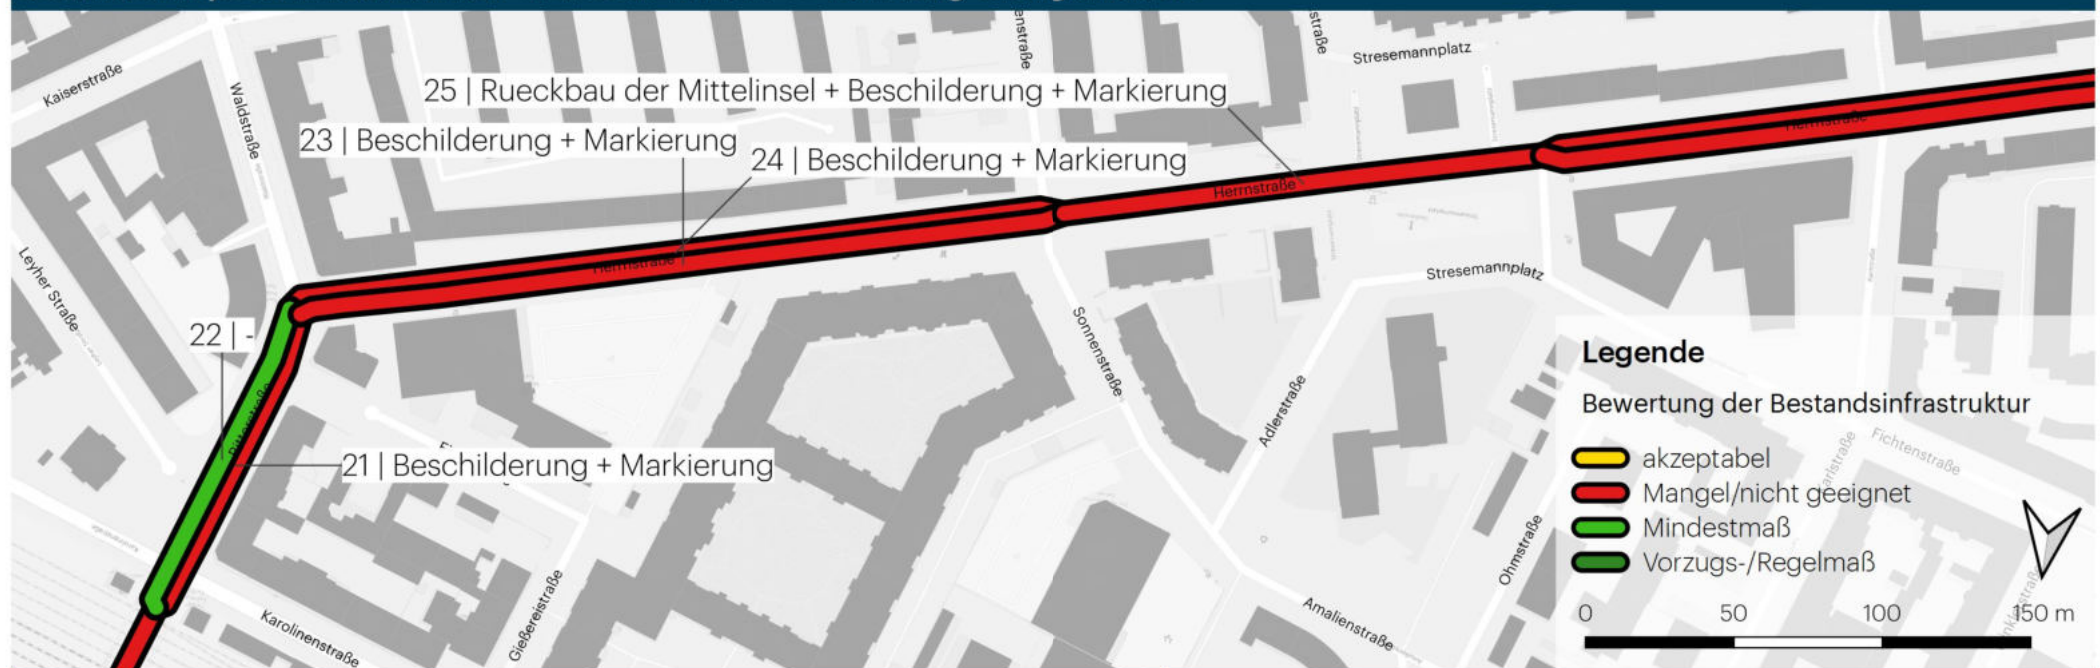
## Bestandsanalyse und Maßnahmen - Route 6: Zirndorf &lt;-&gt; Nürnberg-Großgründlach

| Bestand | | | | | | | | | | | Planung | | | | | | |
|---|---|---|---|---|---|---|---|---|---|---|---|---|---|---|---|---|---|
| 21 | Ritterstrasse | Karolinenstrasse - Herrnrstrasse Westseite | 50 | | 100 | 9,5 | Gehweg Radverkehr frei | 2,4 | Pflaster | Mangel/ nicht geeignet | Beschilderung + Markierung | Radfahrstreifen - einseitig (>=1,85m) | 1,85 | 2 | - | - | 1 |
| 23 | Herrnrstrasse | Ritterstrasse - Sonnenstrasse Nordseite | 50 | | 250 | 10 | Mischverkehr <= 50 getr. Geh- und Radweg (Markierung) | 1,3 | Asphalt Pflaster (Gehweg-platten) | Mangel/ nicht geeignet | Beschilderung + Markierung | Radfahrstreifen - einseitig (>=1,85m) | 1,85 | 2 | Laengsparker im noerdlichen Strassenraum entfallen (ca. 20 Stellplaetze) | - | 1 |
| 24 | Herrnrstrasse | Ritterstrasse - Sonnenstrasse Suedseite | | | 250 | 10 | Mischverkehr <= 50 | - | Asphalt | Mangel/ nicht geeignet | Beschilderung + Markierung | Radfahrstreifen - einseitig (>=1,85m) | 1,85 | 2 | - | - | 1 |
| 25 | Herrnrstrasse | Sonnenstrasse - Stresemannplatz | 50 | Mittelinsel, abschnitts-weise beidseitiges Parken | 65 | 9,2 | Schutzstreifen | 1,2 | Asphalt | Mangel/ nicht geeignet | Rueckbau der Mittelinsel + Beschilderung + Markierung | Radfahrstreifen - beidseitig (>=1,85m) | 3,7 | 2 | - | Geringe Umbau-leistung | 41 |
