Stadt Fürth
Tiefbauamt / Straßen- und Brückenbau
Hirschenstraße 2
90762 Fürth

BW 042 – Forsthausbrücke Bericht zur Entwurfsplanung

IB 2438 / 16

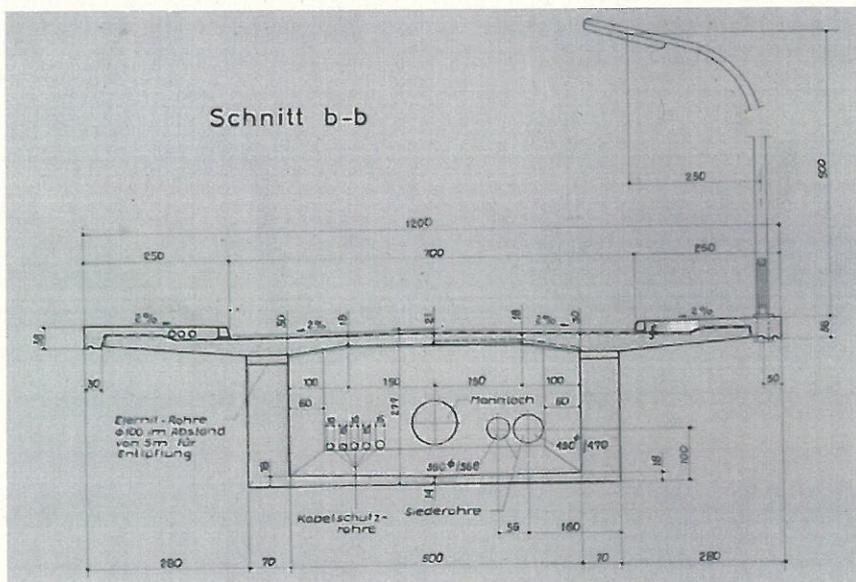
Abbildung 13: Querschnitt Bestand [7]

Kappenbreite: 2,50 m
Schrammbordhöhe: 16 cm (teilweise abgesackt)
Kappenquergefälle: 2,0 %
