**Brücke Theodor-Heuss-Straße (BW 107): Zustandsbericht und Projektgenehmigung**

**hier: Notsicherung des Brückenbauwerkes**

**Projektgenehmigung gem. Ziff. 2.5 der Richtlinien für die Einleitung und Abwicklung städtischer Bauvorhaben**

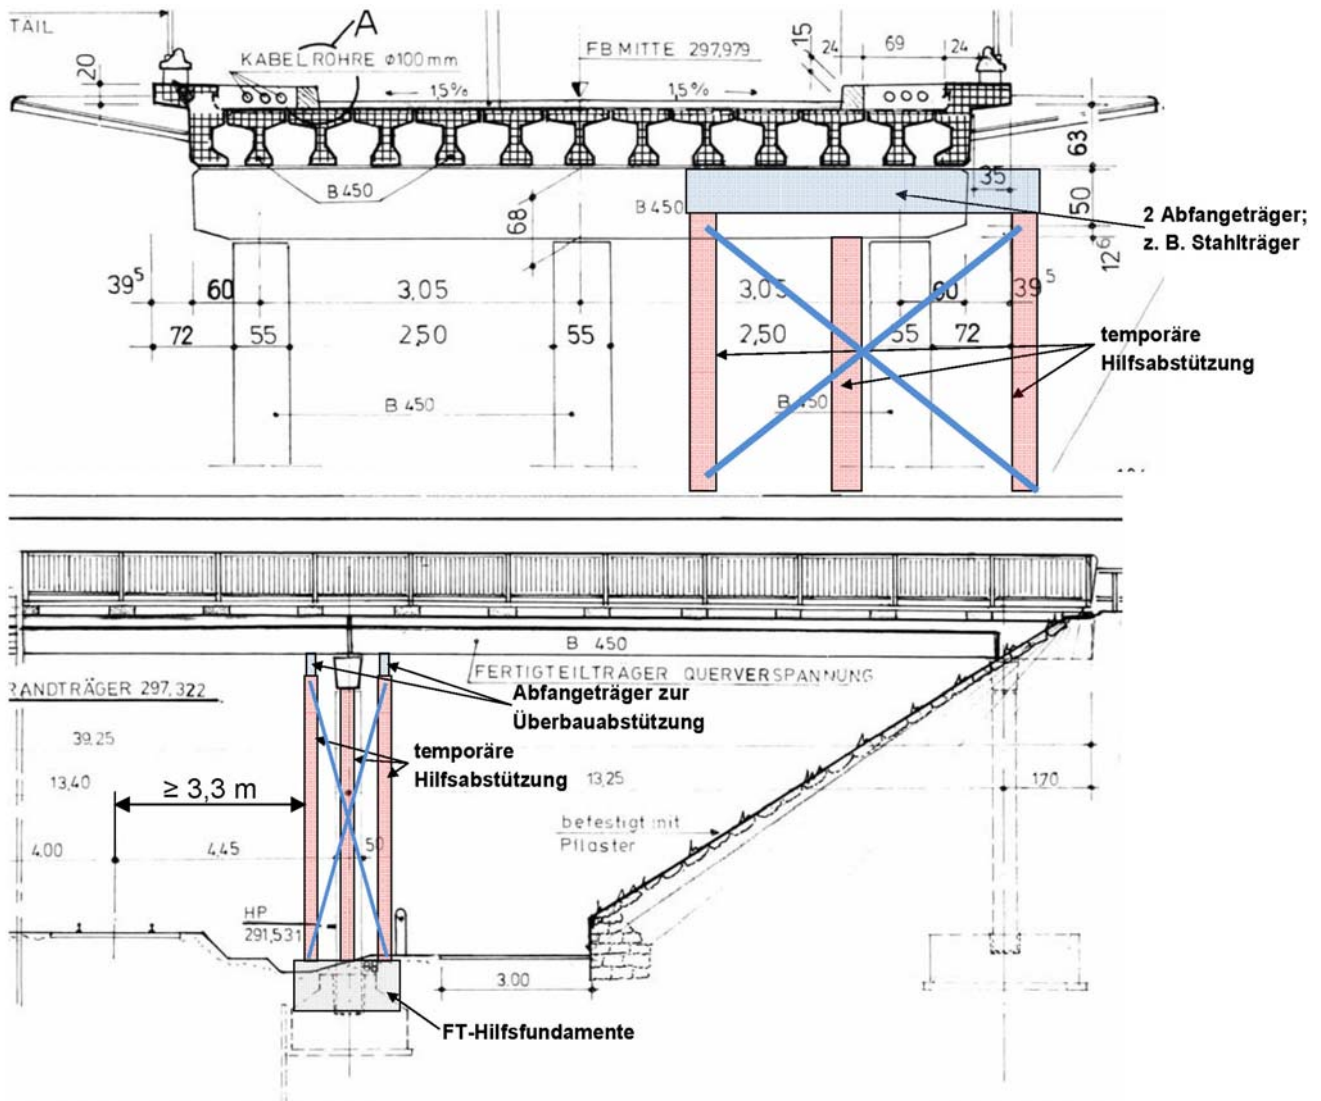
Aufgrund der weiteren Schadensausbreitung und den Ergebnissen der Bauwerksprüfung vom Februar 2011 wird die Restnutzungsdauer des Bauwerks ohne Durchführung baulicher Maßnahmen als gering eingeschätzt. Ursache hierfür ist maßgeblich der Schaden am Pfeiler Süd der Pfeilerreihe Ost.

Als Notsicherung könnte eine zusätzliche Hilfsabstützung, beidseitig neben den bestehenden Pfeilern unter dem Jochbalken, angebracht werden. Die Gründung besteht beispielsweise aus Stahlbeton-Fertigteilblöcken, die auf dem tragfähigen und verdichteten Untergrund aufgelagert wird.

Bis zum Einbau der Notsicherung soll die Brückenklasse auf 3,5 Tonnen beschränkt werden. Nach Einbau der Notsicherung kann die Brückenklasse auf 7,5 Tonnen angehoben werden.

Die Notsicherung ist nur für die Dauer bis zu einer Entscheidung über die weitere Verfahrensweise (=Abbruch und Neuerrichtung der Brücke) mit diesem Brückenbauwerk, jedoch maximal für 5 Jahre (wegen Dauerhaftigkeit der temporären Hilfsabstützungen) ausgelegt.
