I. Vorlage

Beratungsfolge - Gremium	Termin	Status	Ergebnis
Umweltausschuss	24.01.2013	öffentlich - Kenntnisnahme

Baumschutzstatistik 2012

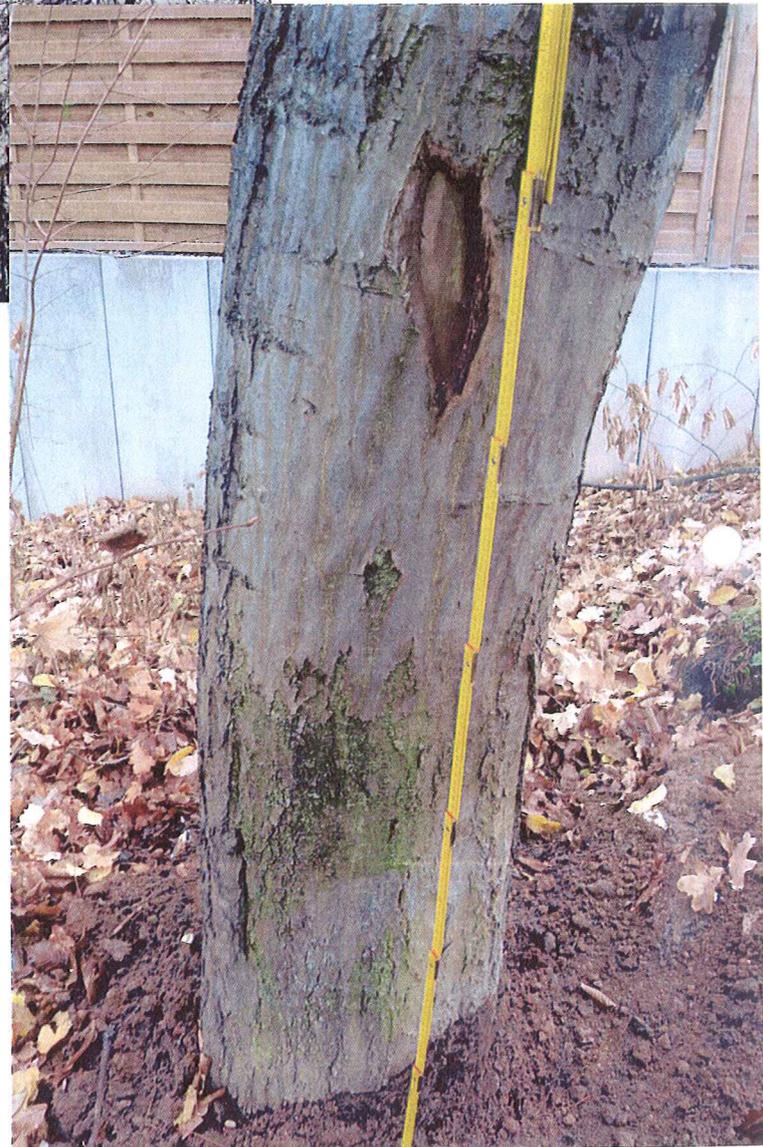
Wie die Untersuchungen und Ergebnisse zeigen, ist die Hainbuche standsicher jedoch die überlangen Äste sind latent nicht mehr bruchsicher.

Krone ↑

↗
Stammwunde

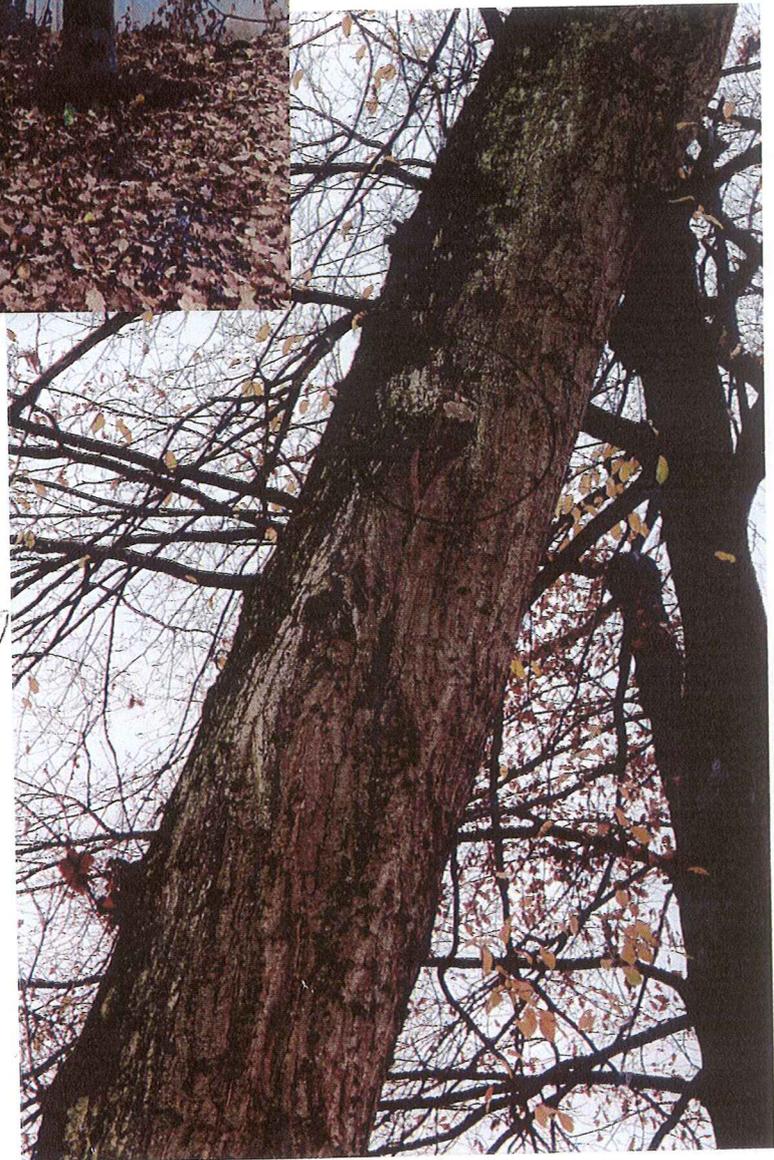
Die Eiche ist durch die Behinderung der Bäume Nr. 1 und 3 in ihrer Kronenentwicklung stark gestört. Auch hier ist eine latente Astbruchgefahr und Pflegemangel festzustellen.

Schrägstand

○ = kleine offene
Morschung

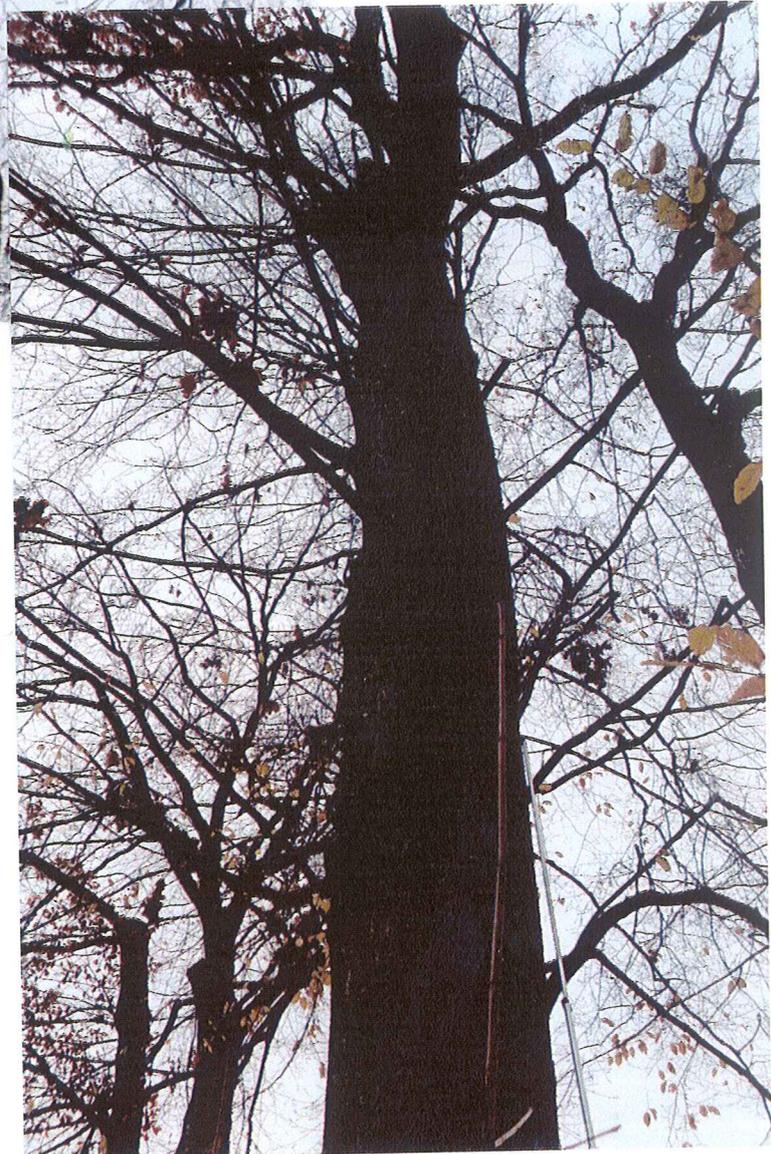
Stämmling Nr. 1 hat in 11 m Höhe einen Astbruch erlitten. Zur südlichen Nachbarseite hin wurden bis in 9,5 m Höhe zahlreiche Äste abgesägt. An den Schnittstellen sind wiederum viele Neutriebe büschelartig gebildet.

Die obere Krone hat weit ausladende kopflastige schlanke Äste über das südlich angrenzende Nachbargrundstück bis zum Nachbarhaus gebildet. Diese sind bruchgefährdet.

Die Eiche zeigt einen erheblichen Pflegerückstand. Die fast nur über das Nachbargrundstück ragende Krone ist sehr kopflastig und bruchgefährdet. Der Baum ist stark verkrümmt gewachsen. Eine Korrektur durch Rückschnitt ist hier nicht möglich.

Zugzwiesel ↑

bis in 9m Höhe
Äste zur Südseite
entfernt

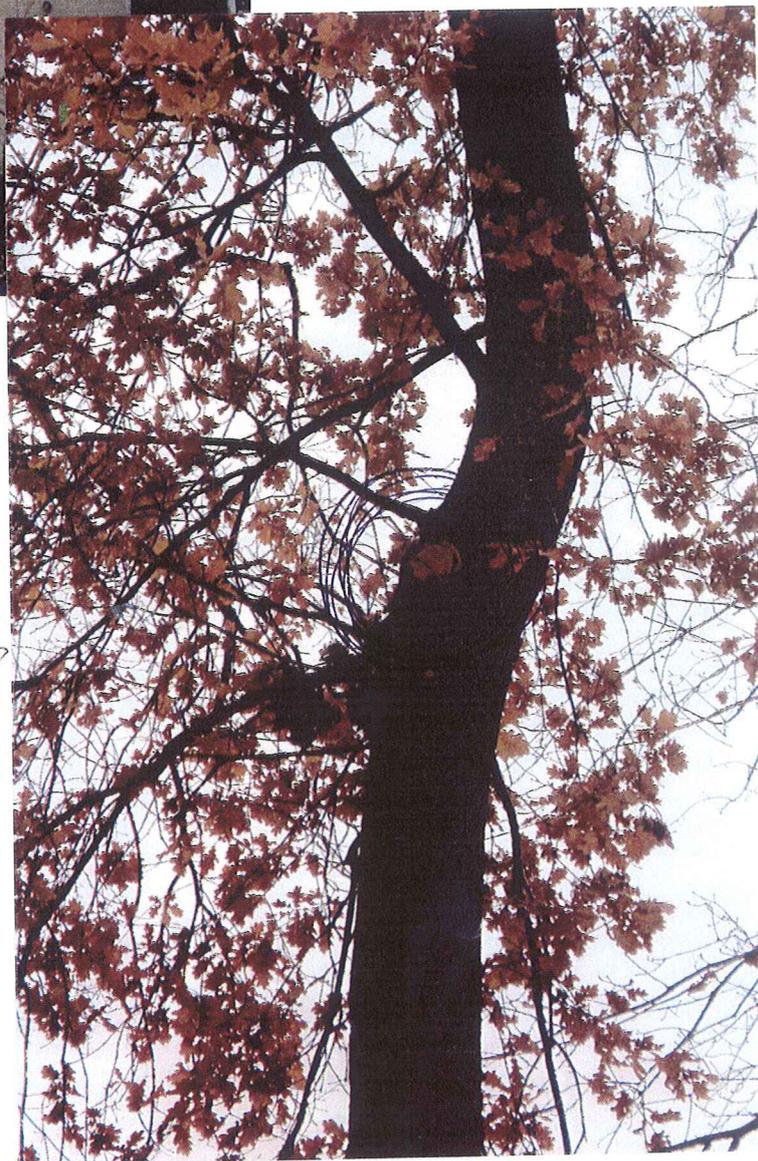
Nr. 5 ↑

Die Eiche ist im oberen Stammbereich bei 7 m nicht mehr bruchsicher. Der Baum kann aufgrund seiner Wuchsanomalie und total verdrängten Krone durch keine baumpflegerische Maßnahme auf Dauer gesichert werden.

○ = offene Nordrichtung →

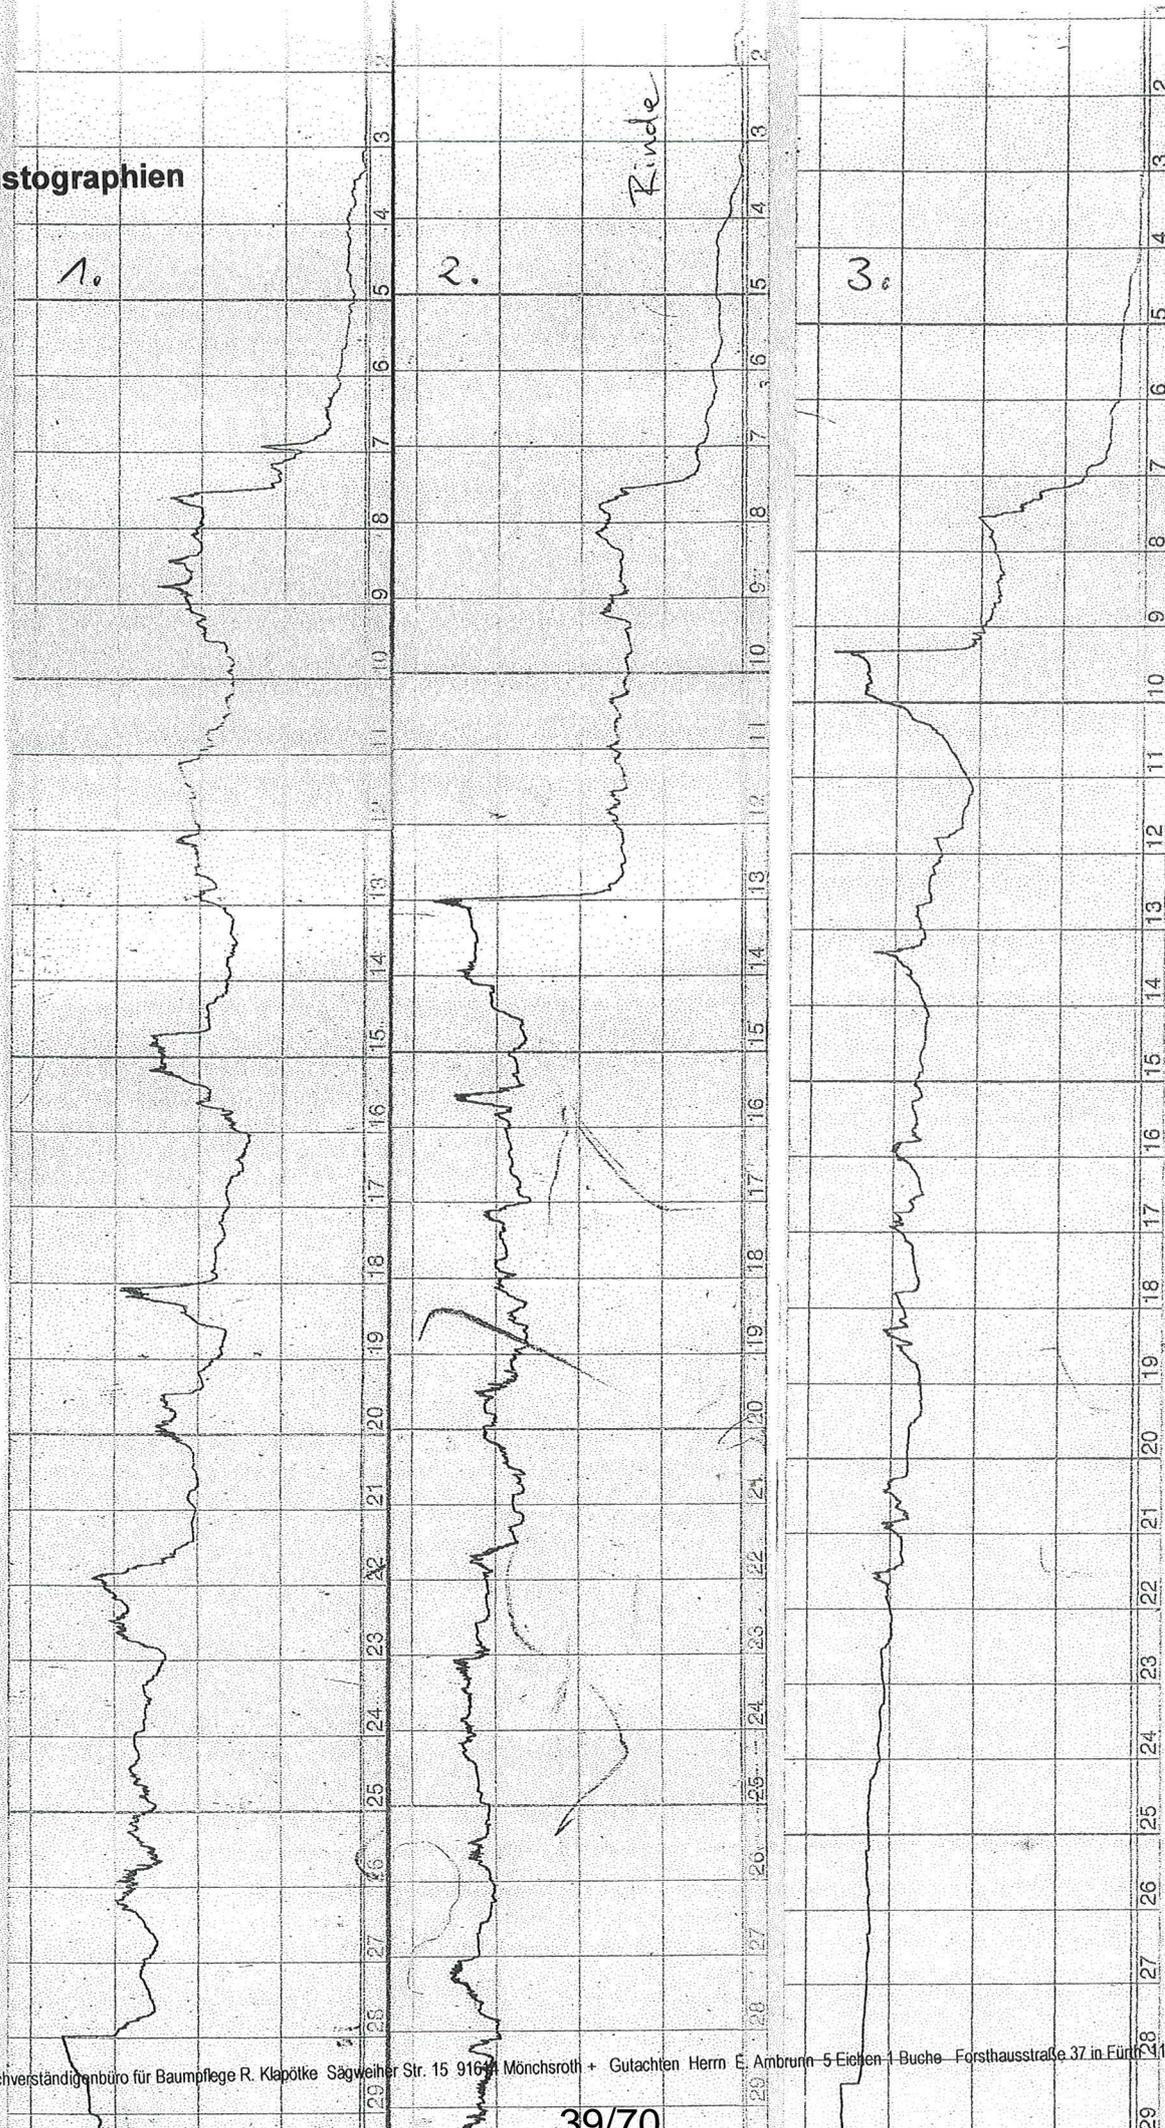
Resistographien

Der Bohrkern brach im Fraktometer bei mittleren bis schlechten Werten mit großen Bruchwinkeln. Ab 10 cm zur Rinde hin wurden die Werte besser. Es liegt hier eine Fäule aus dem Wurzelstock aufsteigend vor.

Wie die Untersuchungen und Ergebnisse zeigen, hat die Eiche einen Nasskern. Hervorgerufen wird dieser höchst wahrscheinlich durch eine Wurzelverletzung, die vor sehr vielen Jahren erfolgte – hier wohl beim Bau des Nachbargebäudes (Baugrube). Weiterhin deutet auch der Pilzfruchtkörper am Nebenbaum Nr. 7 auf wurzelbürtige Schädigung hin.

Die Eiche ist im Wurzelstockbereich geschädigt. Die Wuchsanomalie durch den sehr nahen Stand der anderen Eichen läßt keinen Sicherungsschnitt zu. Weiterhin wird die Stockfäule sich weiter ausbreiten.

Die Eiche ist nicht erhaltenswert und muß entfernt werden.

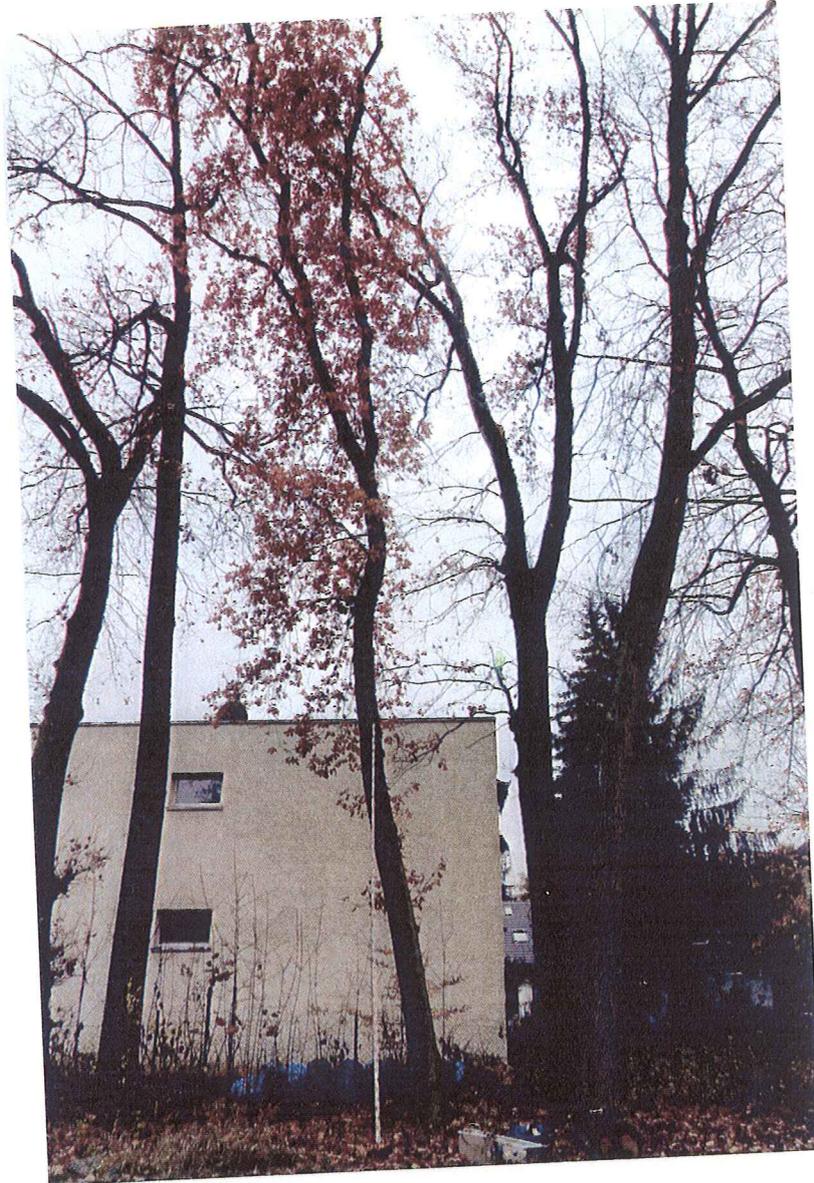
↑ Eiche Nr. 6

Bohr Kern

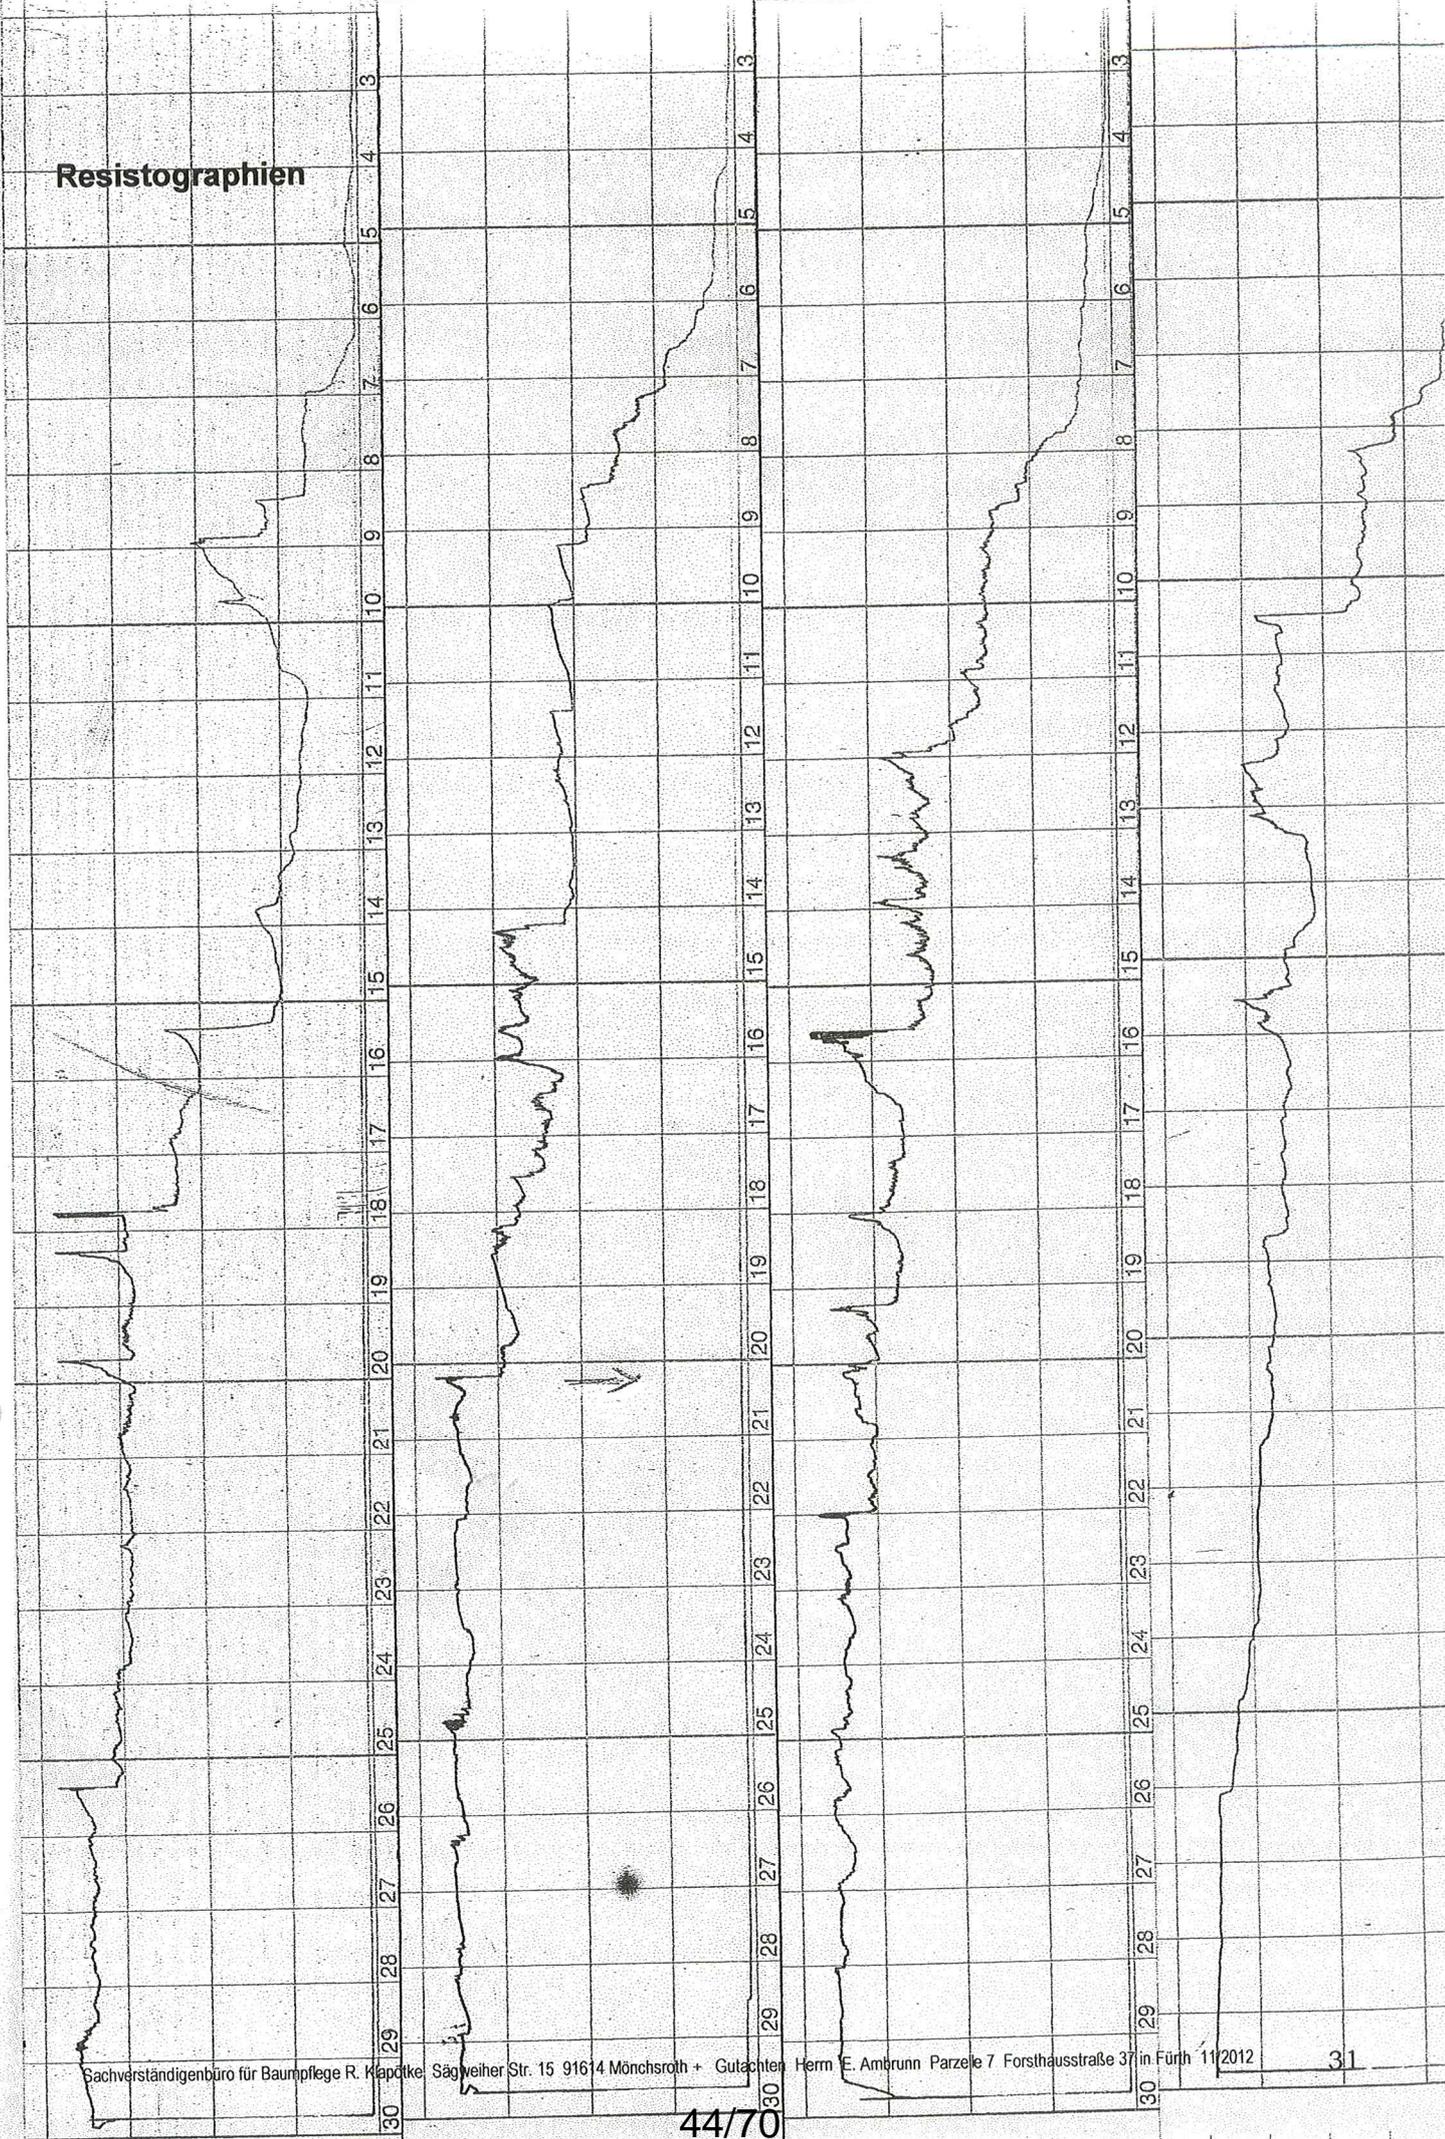
Resistographien

Beide Bohrkern waren Nasskerne und rochen stark pilzfaulig. Im Fraktometer brachen die Kerne bei durchschnittlich mittleren Werten mit hohem Bruchwinkel. Hier ist Lignin- und Zelluloseabbau im Gange.

Die Eiche ist aufgrund ihrer im Wurzelstockbereich vorhandenen Stockfäule und in Anbetracht der zukünftigen Bebauung nicht erhaltungsfähig. Der Baum muß entfernt werden.
