## Schnitt durch Widerlager West (Seite Stadt Fürth)

## Schnitt durch Widerlager Ost (Seite Erlangen)

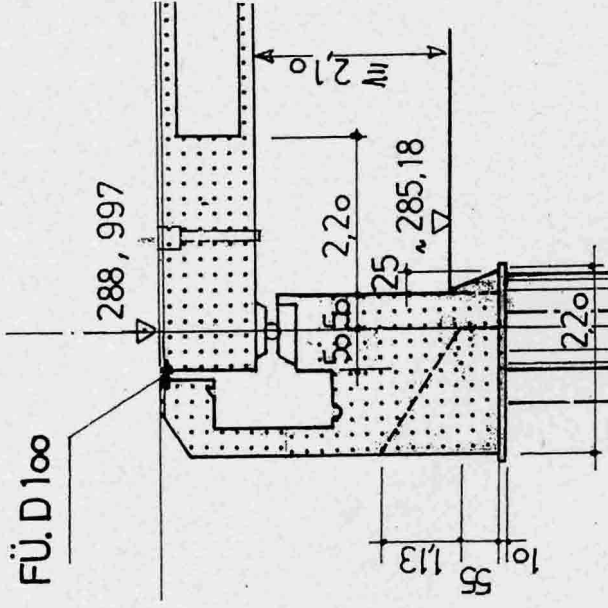
Schäden und geplante Maßnahmen:

1. **Durchfeuchtungen, Hohlstellen und Rostabspregungen** im Bereich der **WL-Kammer** und der **Endquerträger / Korrosion** an den Stahlprofilen der **ÜKO** und an den Stahlplatten der beiden äußeren **Brückenlagern**  
⇒ **ÜKO Austauschen / Betonsanierung / Lagerinstandsetzung**
2. **Korrosionsschäden** an den **Endquerträgern** bzw. **Längsträgerenden**  
⇒ **Betonsanierung**
3. verschmutzte Auflagerbankentwässerungsrinnen an beiden WL (Oberflächenwasser fließt nicht ab)  
⇒ **Betonsanierung / Beseitigen der Ursachen**
4. Risse mit Rissbreiten  $> 0,2$  mm in den Überbauten  
⇒ **Risse verpressen**

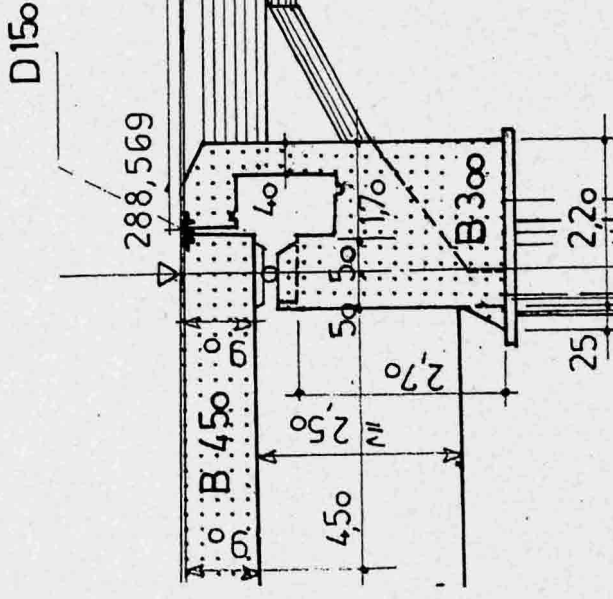
Schäden und geplante Maßnahmen:

1. die Längsträger und Quertraversen der **ÜKO** (Übergangskonstruktion) weisen **starke Korrosionserscheinungen und Abrostungen** auf, **Korrosionsschäden an den Konsolbalken der ÜKO / Korrosion** an den Stahlprofilen der **ÜKO** und an den Stahlplatten der beiden äußeren **Brückenlagern**  
⇒ **ÜKO Austauschen / Lagerinstandsetzung**
2. **Korrosionsschäden** an den **Endquerträgern** bzw. **Längsträgerenden**  
⇒ **Betonsanierung**
3. verschmutzte Auflagerbankentwässerungsrinnen an beiden WL (Oberflächenwasser fließt nicht ab)  
⇒ **Betonsanierung / Beseitigen der Ursachen**
4. Risse mit Rissbreiten  $> 0,2$  mm in den Überbauten  
⇒ **Risse verpressen**
