Antrag Ausschuss für Kirchweihen, Märkte u. ähnliche Veranstaltungen Barrierefreie Ereignisse

der Behindertenrat hat bei einer Begehung der Michaelis-Kirchweih festgestellt, dass es noch ein paar Sachverhalte gibt, die wir bitten bei zukünftigen Ereignissen zu verbessern.

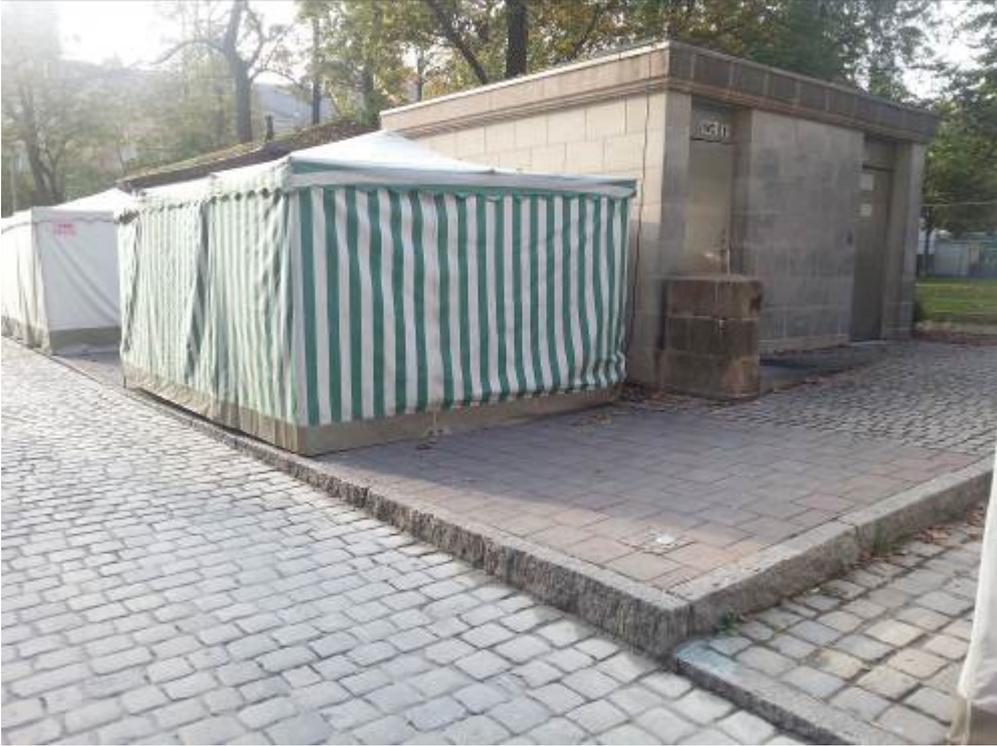
Man könnte z.B. auf weitere Miet-WCs verzichten, wenn die vorhandenen nutzbar gehalten und in den Plänen eingezeichnet werden. So wird zum Beispiel das Behinderten-WC auf der Konrad-Adenauer-Anlage durch einen Stand unzugänglich gemacht (siehe Anlage Bild 1 und 2) und ist offiziell nirgendwo erwähnt. Dasselbe gilt für das in der Ludwig-Erhard-Str. befindliche WC, zumindest solange es sich noch dort befindet.

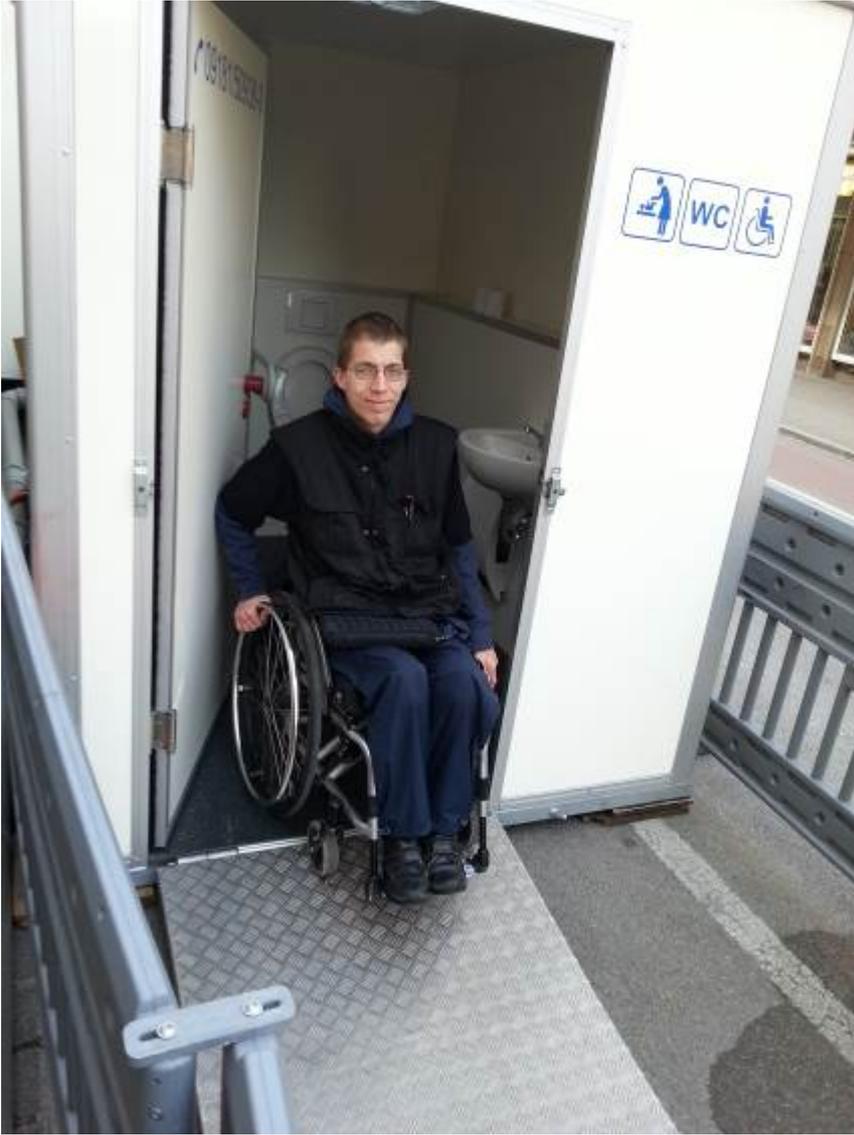
Zusätzlich sollte die Positionierung des Miet-WCs überdacht werden. In der Hallstraße weist es, bedingt durch den bergigen Untergrund, eine zu steile Rampe auf und Rollstuhlfahrer müssen den Berg auch erst einmal erklimmen. Auf Bild 3 sehen Sie, dass der Container mit Brettern in die Waagerechte gebracht werden muss.

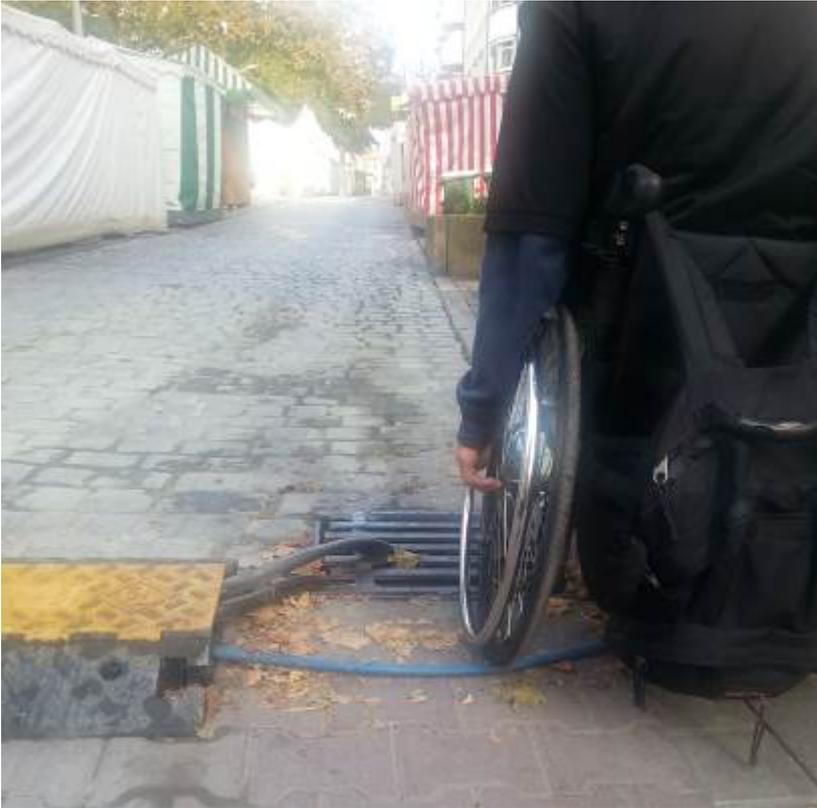
Des Weiteren wollen wir darauf hinweisen, dass es einige Kabelkanäle gibt, die eine solche Hürde darstellen, dass man sturzgefährdet ist, bzw. in der Moststraße zwar daran vorbei

kommt, aber Risiko läuft, mit den Vorderrädern im Gully stecken zu bleiben (siehe Bild 4 und 5).

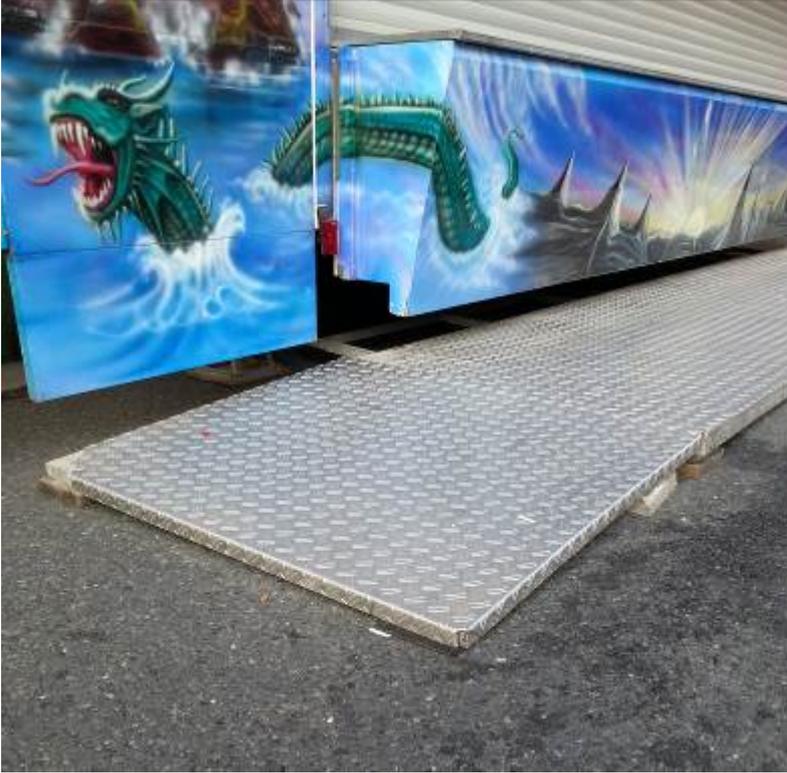
Etwas Erfreuliches haben wir an einem der Stände in der Königstraße gesehen. Das davor liegende Podest wies an den Seiten zusätzliche Schrägen auf. Dies bitten wir als Pflicht einzuführen. Auf Bild 6 kann man sehen, wie es aussehen kann und auf Bild 7, wie es leider meistens ist.
