Karolinenstraße 10:

Dreigeschossiger Mansardendachbau mit reich gegliederter Sandsteinfassade, flachem Mittelrisalit und Zwerchhaus mit Ziergiebel, Neurenaissance, von Egerer und Richter, 1885; Vorgarten-Einfriedung, Pfeilgitterzaun und Sandsteinpfeiler, gleichzeitig; bauliche Gruppe mit Karolinenstraße 6 / 8; Teil des Ensembles Karolinenstraße.

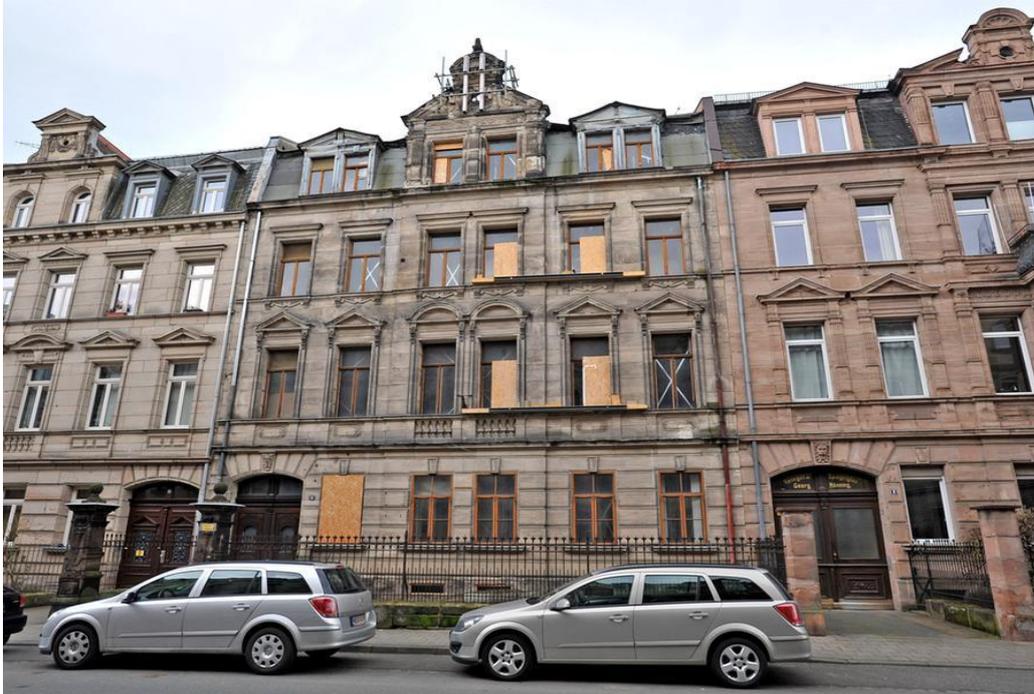
Vorher:

Durch einen jahrzehntelangen Sanierungsstau war das Gebäude in einem desolaten Zustand geraten. Das Dachtragwerk, weite Teile der Holzbalkendecken sowie insbesondere der Ziergiebel waren akut einsturzgefährdet. Mit hohem technischen und finanziellen Aufwand wurde das Gebäude wieder gesichert umfangreich saniert.

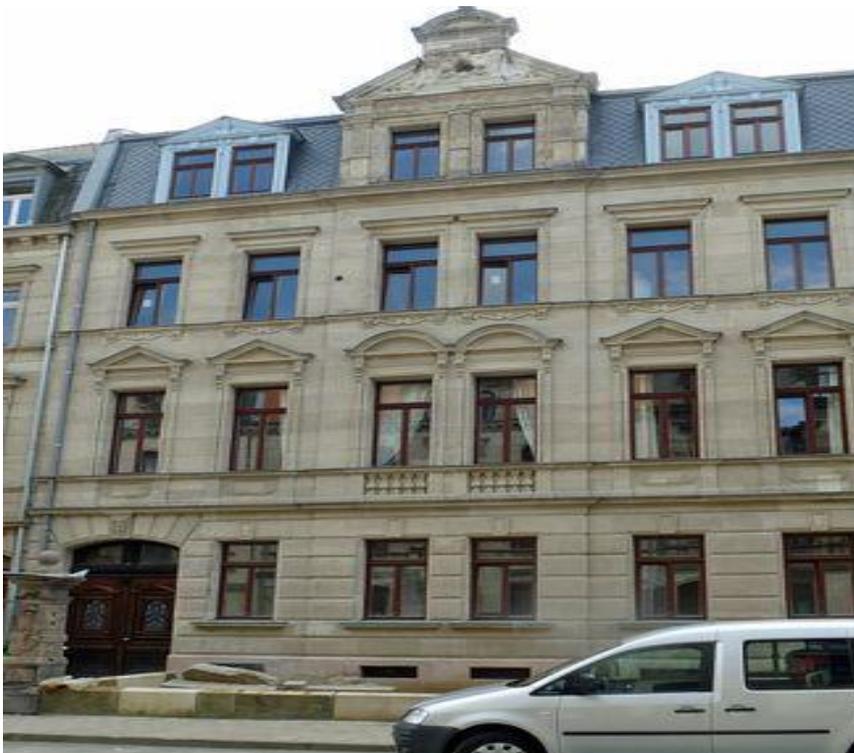
Nachher:

Zusammen mit den neuen Fenstern - bei denen sogar die historischen Verschlüsse verwendet wurden - einer aufwändig restaurierten Haustür und der restaurierten Sandsteinfassade, erstrahlt das Gebäude wieder nun in seinem ursprünglichen Glanz.
